# Změny pramenišť po náhlých významných disturbancích

PAVEL ECKHARDT, KAMILA TICHÁ

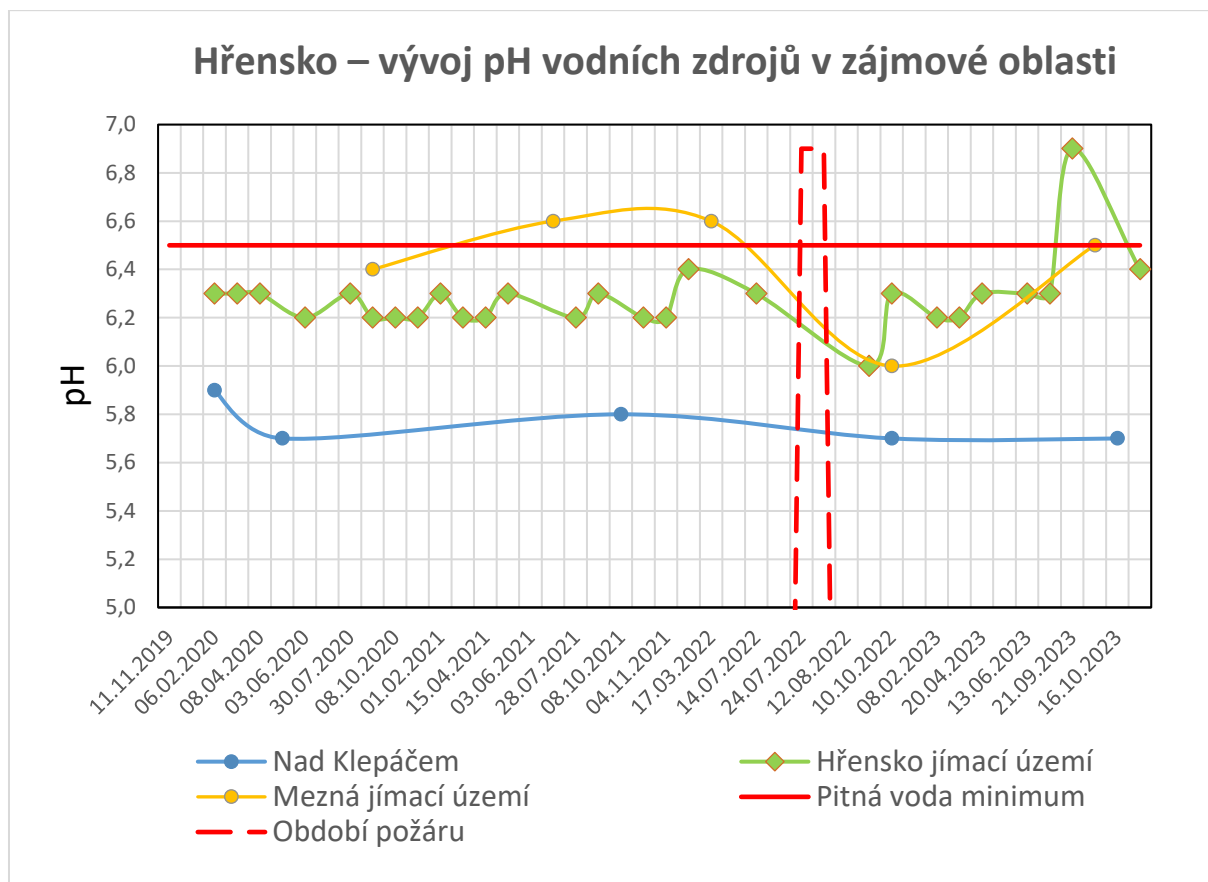
Hodnota pH odebírané vody prameniště Nad Klepáčem se pohybovala před požárem na úrovni 5,8, po požáru mírně poklesla na 5,7 (obr. 2a). Konduktivita vody mezi podzimem 2019 a jarem 2022 postupně mírně narůstala až na 16,7 mS/m před požárem, po požáru poklesla na 15,3 mS/m, aby se v roce 2023 vrátila na hodnoty okolo 16,3 mS/m (obr. 2b).

Obr. 2a. Graf průběhu hodnot pH jímaných zdrojů podzemních vod u Hřenska v období před a po požáru (zdroj dat: Databáze Surová voda)

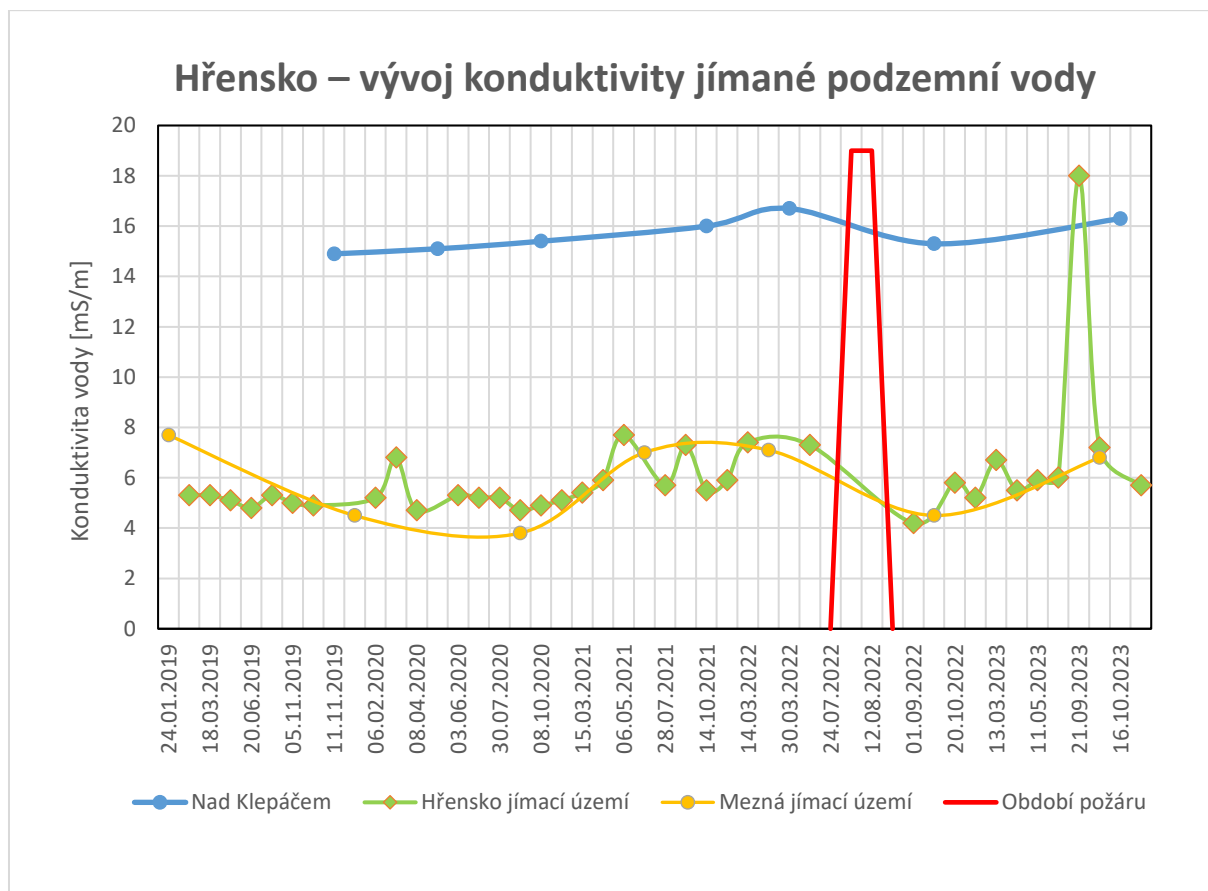
Pro srovnání, v jímacím území Mezná poklesla po požáru konduktivita jímané vody obdobně jako v jímacím území Hřensko (*obr. 2b*). Naopak pH vody po požáru pokleslo v jímacím území Mezná významně více (z 6,6 až na 6,0), a dostalo se tak výrazně pod minimální meznou hodnotu pro pitnou vodu podle vyhlášky č. 252/2004 Sb. [20].

Obr. 2b. Graf průběhu hodnot konduktivity vody jímáných zdrojů podzemních vod u Hřenska v období před a po požáru (zdroj dat: Databáze Surová voda)

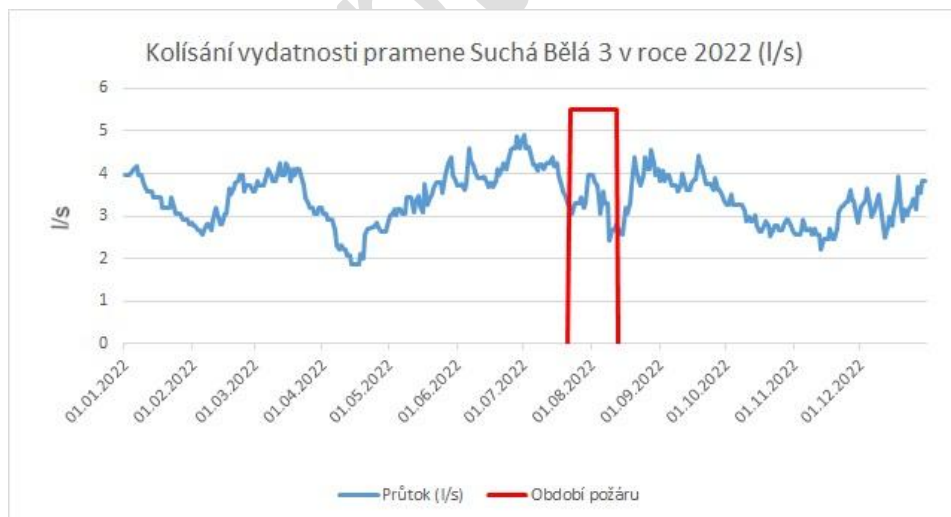
Vydatnost pramene Suchá Bělá 3 v letech 2013 až 2024 mírně kolísala okolo průměrné hodnoty 4,3 l/s. V některých obdobích vydatnosti stoupaly až nad 5 l/s, v dalších klesaly až lehce nad 3 l/s. Jedinou výjimkou, kdy došlo k poklesům vydatnosti pod 3 l/s, je období zájmového roku 2022 (*obr. 3*). K výrazným poklesům vydatnosti tu docházelo již před požárem – až k 2,5 l/s v únoru, pak následuje pokles až pod 2 l/s s ročními minimy v polovině dubna. Poté vydatnost postupně narůstá až na roční maxima cca 4,8 l/s na přelomu června a července, následovaná poklesem v polovině července až na úroveň okolo 3 l/s. V době požáru koncem července vydatnost pramene stoupá z 3,18 l/s až ke 4 l/s a začátkem srpna klesá až k 2,44 l/s (velmi výrazný denní pokles až o 0,9 l/s). Po požáru následuje vzestup vydatnosti v druhé půli srpna až k obvyklým 4 l/s, pak pokles s druhým nejvýznamnějším ročním minimem v listopadu a opětovný nárůst vydatnosti na obvyklé hodnoty koncem prosince. K vyhodnocení denních dat průtoku při požáru je podle našeho názoru třeba přistupovat s opatrností, zejména vzhledem k možné citlivosti automatického měřicího zařízení na změny, např. pád stromů a větví do měřicího objektu či práci hasičů (např. využití vody). I přesto je patrné, že k celkově výraznějším absolutním změnám vydatnosti pramene docházelo v roce 2022 nikoli v průběhu požáru, ale v obdobích před a po něm.

Obr. 3. Kolísání vydatnosti pramene Suchá Bělá 3 v roce 2022 (zdroj dat: ČHMÚ)

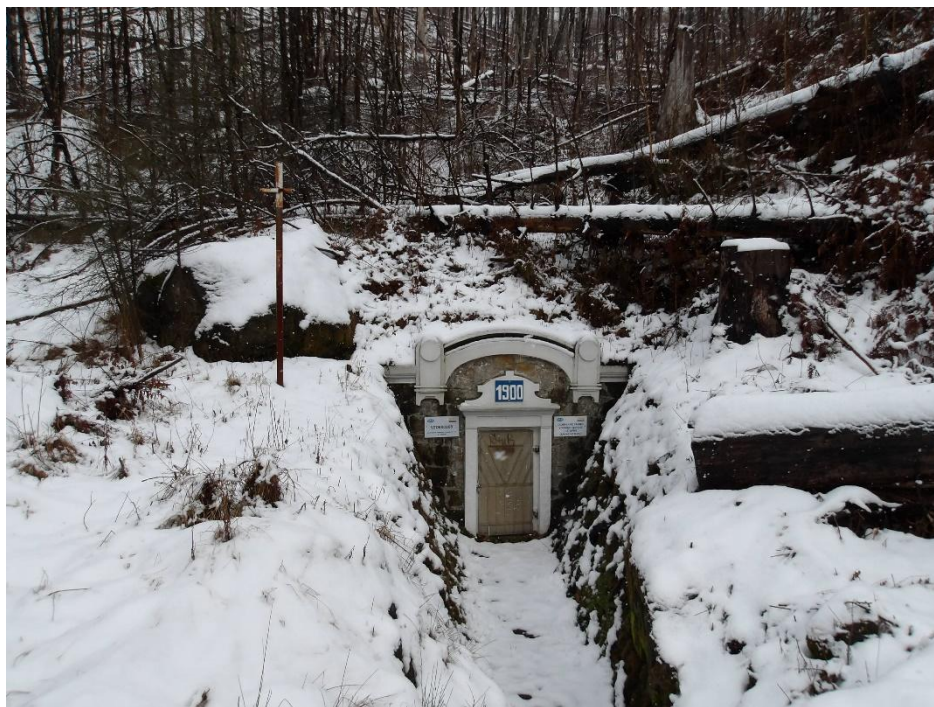
Obr. 4. Historické podchycení pramene Nad Klepáčem u Hřenska (foto P. Eckhardt)

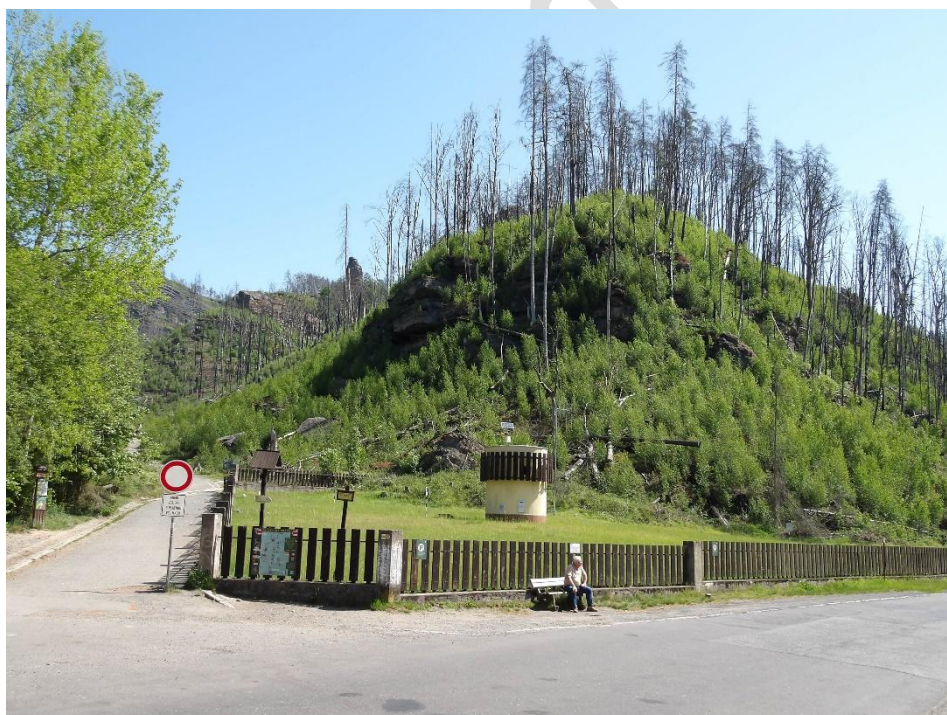
Obdobně na vysoké odběry podzemních vod a nepříznivé klimatické podmínky reagovaly i vydatnosti některých dalších významných pramenů. Místní nejvydatnější pramen Pod Pravčickou bránou měl na přelomu sedmdesátých a osmdesátých let vydatnost cca 20 l/s, v roce 2013 už pouze okolo 10,6 l/s. Vydatnost pramene U Cikánského smrku kolísala mezi lety 1957 až 1982 většinou v rozmezí 0,5 až 3,3 l/s, v letech 2012 až 2014 odtékalo již průměrně pouze 0,22 l/s.

Obr. 5. Lokalita pramene Pod Pravčickou bránou u Hřenska je aktuálně bez vývěru vody na povrch (foto: P. Eckhardt)

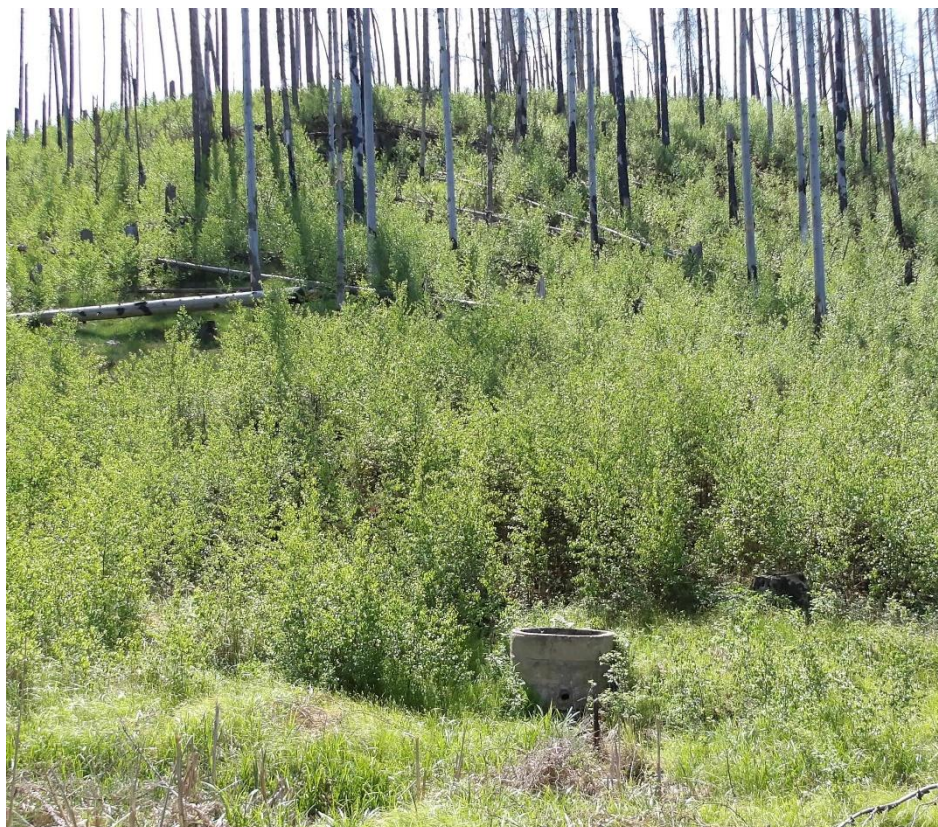
Obr. 6. Betonová skruž na prameni U Cikánského smrku v zájmové oblasti Hřenska<sup>ae</sup> v květnu 2026  
(foto: P. Eckhardt)

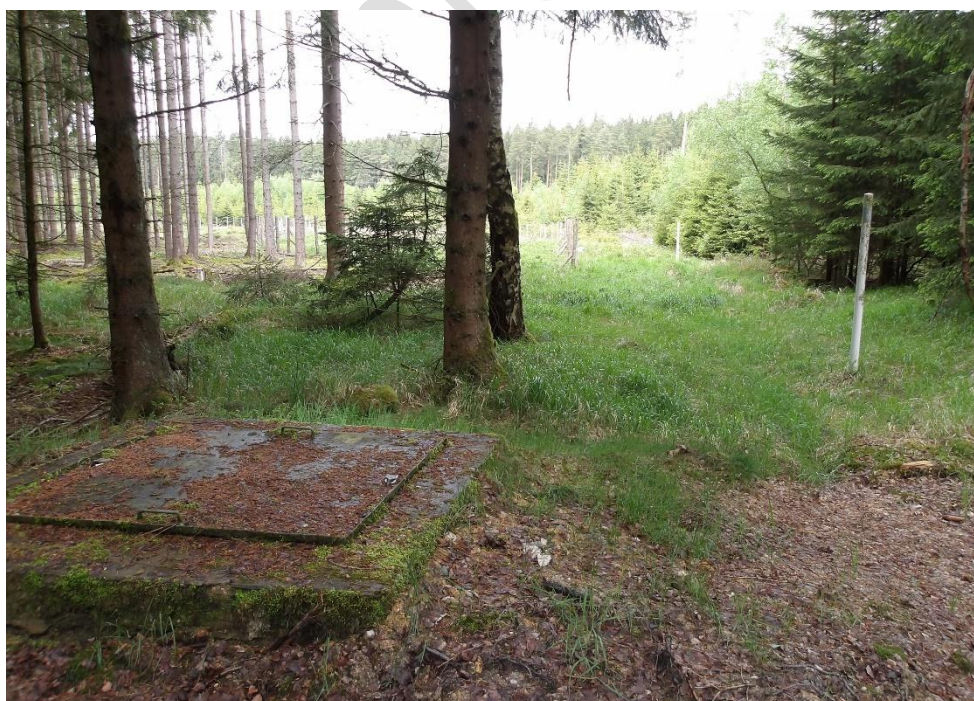
Okolo roku 1900 byla část pramenů, např. v povodí Pekelského potoka, podchycena pro zásobování obyvatel pitnou vodou. Stalo se tak zejména na německé straně státní hranice, ale do systému byl napojen i pramen Pekelského potoka, který leží na české straně [12]. Aktuálně je tento pramen podchycen betonovou šachticí s litinovým poklopem bez vývěru vody na povrch (*obr. 7*), veškerá voda odtéká trubkami do Německa. V místě hraničního Pekelského potoka existuje koryto s mokřadní vegetací, v pramenné oblasti zcela bez vody, níže jen s lokálním výskytem stojaté vody. Na německé straně státní hranice v pramenné části Pekelského potoka byly prameny oploceny a opatřeny šachticemi s lépe vypadajícími nerezovými poklopy, výsledek pro prameny i pro Pekelský potok je však obdobný, povrchové vývěry podchycením zanikly a do bývalého hraničního potoka z nich neodtéká žádná voda.

Obr. 7. Od podchyceného pramene Pekelského potoka (v šachtici) u Aše neodtéká po povrchu žádná voda (foto: P. Eckhardt)

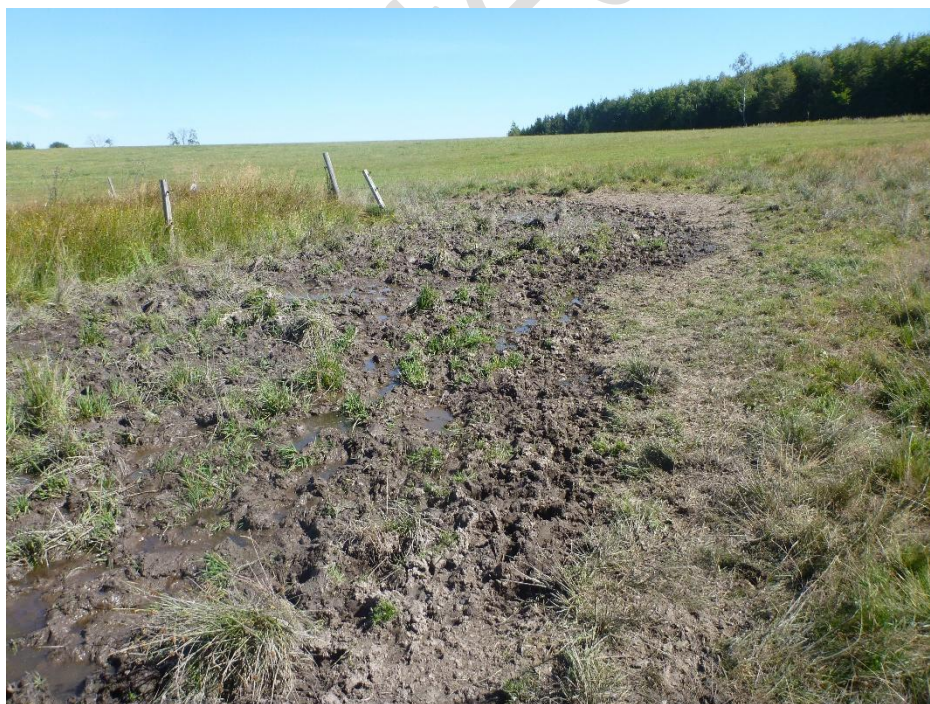
ucpáním nebo poškozením potrubí, kvůli kterému drenážní voda vystupuje na povrch (*obr. 9*). Může být překvapivé, že tato druhotně vzniklá prameniště mohou v krajině plnit stejnou funkci jako prameniště přirozená, i když mohou mít oproti nim určité nedostatky. Může jít např. o větší kolísání teploty v průběhu roku, horší a proměnlivější kvalitu vody nebo nestabilitu samotného vývěru, který se vlivem ucpávání a dalších změn uvnitř různě poškozených drenážních trubek může stěhovat z místa na místo, jak pozorujeme např. u dlouhodobě sledovaného sekundárního prameniště U stružky (Luz 67) (*obr. 9*), kde víme od správce Národní přírodní památky Bystřina – Lužní potok (CHKO Slavkovský les), že podpovrchová drenáž je mnoho let zacpaná. V pramenné oblasti s narušeným vodním režimem jsou ale i tyto biotopy důležitými body heterogenní struktury krajiny – slouží jako refugium pro temporální druhy makrozoobentosu a dalších živočichů a zvyšují biodiverzitu zájmové oblasti. V *tab. 1* uvádíme základní údaje o devíti sledovaných prameništích s uvedením jejich základních parametrů a o jejich vazbě na odvodnění.

Obr. 9. Prameniště Luz 67 na poruše drenáže v pastvině, v minulosti vyploceno, aktuálně se sekundární vývěr přesunul, takže je mokřadní plocha opakovaně devastována dobytčím (oblast Ašsko)

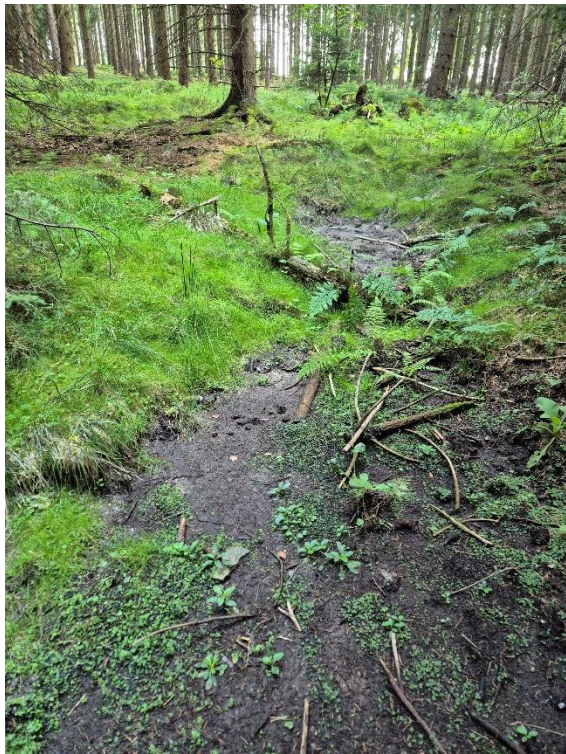
V lesních porostech v této oblasti byly v minulosti vytvořeny povrchové odvodňovací rýhy, které sloužily k lokálnímu odvodnění některých pramenišť a dalších mokřadů (*obr. 10*). Nejvíce je jich koncentrováno v pramenné části Lužního potoka nebo v povodí Rokytnice nad rybníkem Dolíška. Zpravidla jde o jednoduchým způsobem vykopané strouhy, vedoucí z drobných lesních pramenišť k nejbližšímu vlásečnicovému vodnímu toku, případně bývají zaústěny do další rýhy, čímž vzniká více či méně funkční síť odvodňovacích struh. Některé strouhy odvádějí vodu celoročně, jiné jen část roku a některé jsou již zcela vyschlé. K urychlenému odtoku a omezenému vsakování přispívají i betonovými dlaždicemi opevněné a narovnané pramenné stružky, jaké jsou např. v pramenné oblasti Újezdského potoka. Aktuální podoba krajiny Ašska se mění také tím, že drobné historické rybníčky a tůň, ležící často v lesích nebo na jejich okrajích, které budovali již od začátku novověku, ale zejména v průběhu 19. století původní němečtí obyvatelé této oblasti, se postupně zazemňují a samovolně zanikají. Zajímavostí je, že jedním z důvodů budování rybníků (klauz) bylo v oblasti Ašska už v té době zaznamenané kolísání průtoků v letních měsících a potřeba udržovat stabilní přísun vody pro mlýny, pily a první železářské hamry, v pozdější době i papírny a textilní průmysl [22].

Obr. 10. Jeden z horních vývěřů Lužního potoka, v roce 2025 vyschlý; 20 až 50 metrů od vývěru vedou odvodňovací strouhy k Lužnímu potoku, které ovlivňují vydatnost a celkový stav pramenišť (oblast Ašsko)

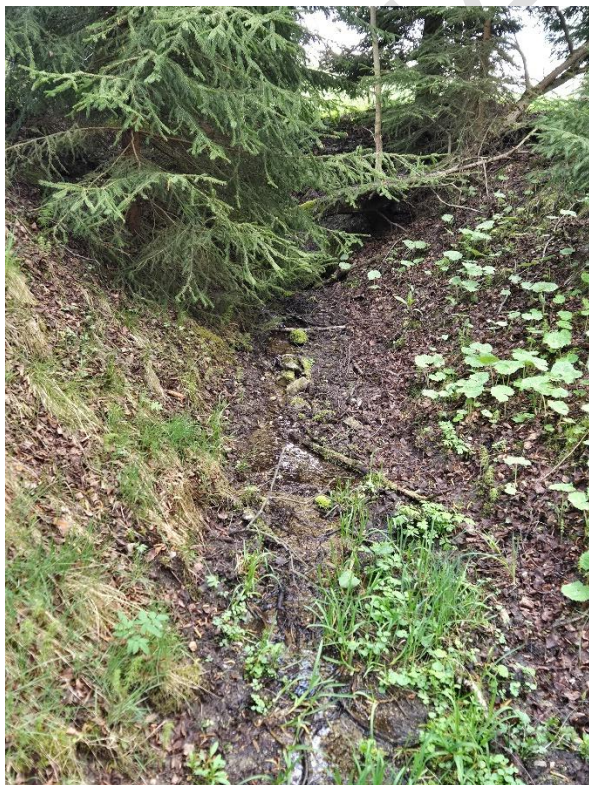
Obr. 11. Strouhou odvodněné prameniště VMP08 (oblast povodí horní Blanice)

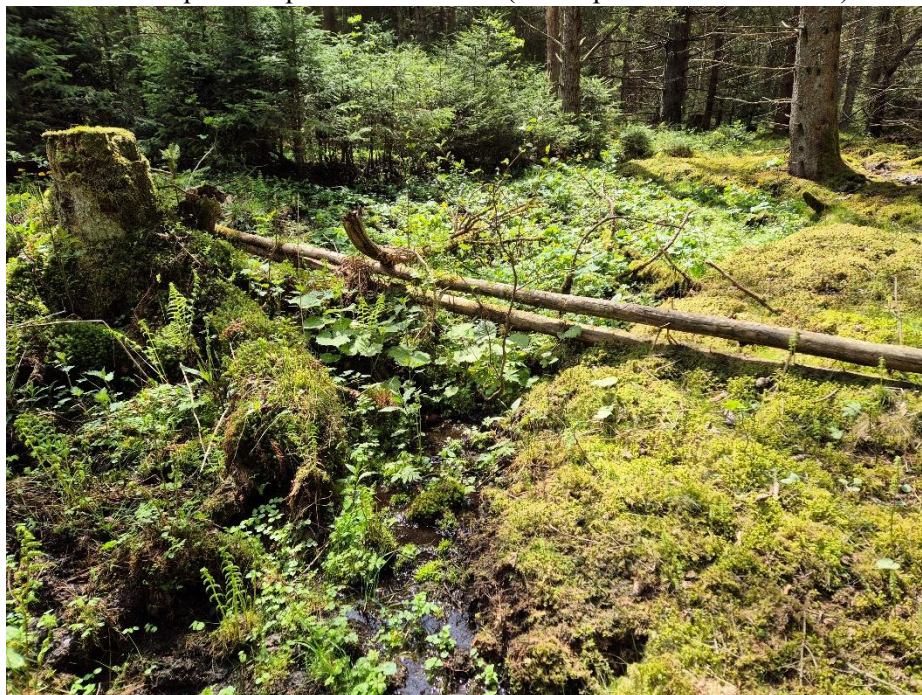
Obr. 12. Lesní přírodní prameniště M01A (oblast povodí horní Blanice)
