# Změny pramenišť po náhlých významných disturbancích

PAVEL ECKHARDT, KAMILA TICHÁ

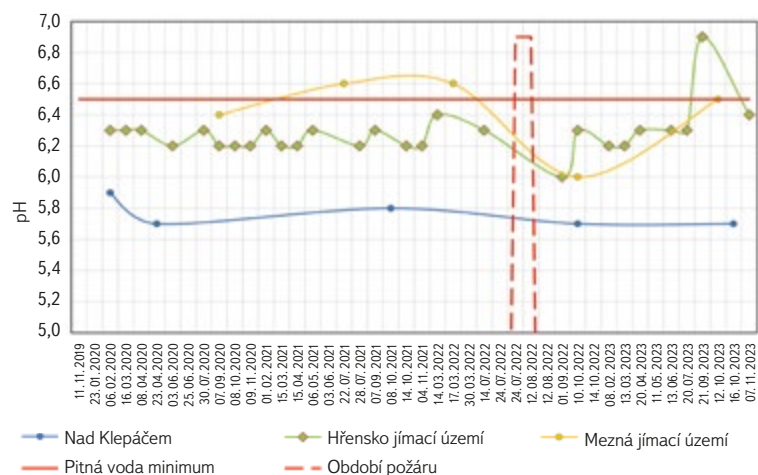
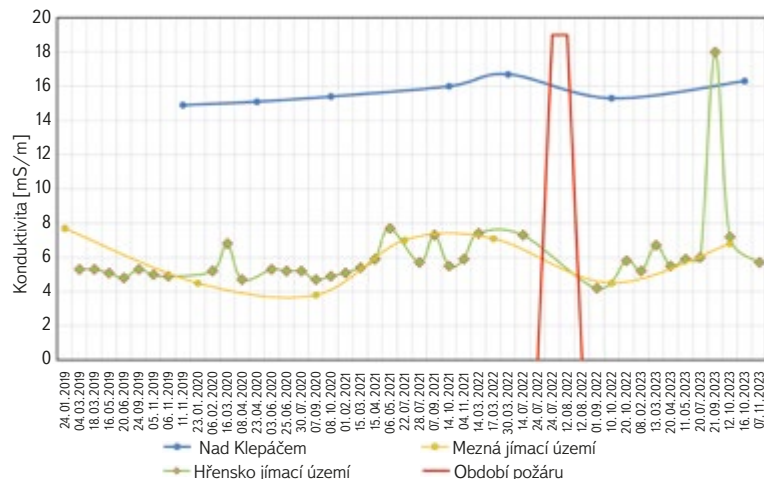
Obr. 2a. Graf průběhu hodnot pH jímáných zdrojů podzemních vod u Hřenska v období před požárem a po něm (zdroj dat: [22])

Obr. 2b. Graf průběhu hodnot konduktivity vody jímáných zdrojů podzemních vod u Hřenska v období před požárem a po něm (zdroj dat: [22])

Hodnota pH odebírané vody prameniště Nad Klepáčem se pohybovala před požárem na úrovni 5,8, po požáru mírně poklesla na 5,7 (obr. 2a). Konduktivita vody mezi podzimem 2019 a jarem 2022 postupně mírně narůstala až na 16,7 mS/m před požárem, po požáru poklesla na 15,3 mS/m, aby se v roce 2023 vrátila na hodnoty okolo 16,3 mS/m (obr. 2b).

Pro srovnání, v jímacím území Mezná poklesla po požáru konduktivita jímané vody obdobně jako v jímacím území Hřensko (*obr. 2b*). Naopak pH vody po požáru pokleslo v jímacím území Mezná významně více (z 6,6 až na 6,0), a dostalo se tak výrazně pod minimální meznou hodnotu pro pitnou vodu podle vyhlášky č. 252/2004 Sb. [20].

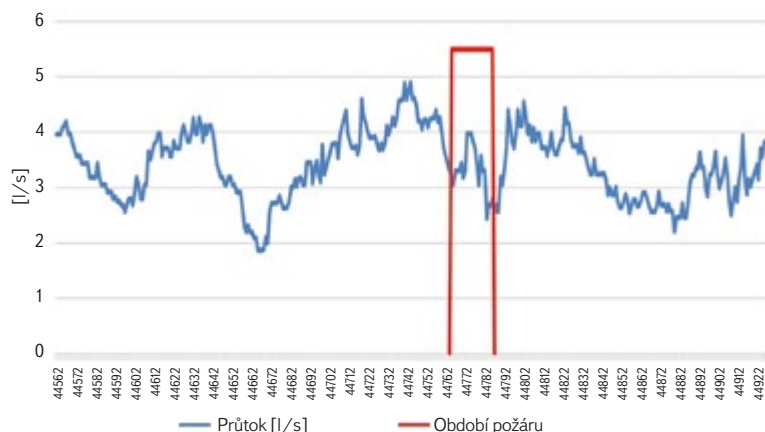
Obr. 3. Kolísání vydatnosti pramene Suchá Bělá 3 v roce 2022 (zdroj dat: ČHMÚ)

Vydátnost pramene Suchá Bělá 3 v letech 2013 až 2024 mírně kolísala okolo průměrné hodnoty 4,3 l/s. V některých obdobích vydatnosti stoupaly až nad 5 l/s, v dalších klesaly až lehce nad 3 l/s. Jedinou výjimkou, kdy došlo k poklesům vydatnosti pod 3 l/s, je období zájmového roku 2022 (*obr. 3*). K výrazným poklesům vydatnosti tu docházelo již před požárem – až k 2,5 l/s v únoru, pak následuje pokles až pod 2 l/s s ročními minimy v polovině dubna. Poté vydatnost postupně narůstá až na roční maxima cca 4,8 l/s na přelomu června a července, následovaná poklesem v polovině července až na úroveň okolo 3 l/s. V době požáru koncem července vydatnost pramene stoupá z 3,18 l/s až ke 4 l/s a začátkem srpna klesá až k 2,44 l/s (velmi výrazný denní pokles až o 0,9 l/s). Po požáru následuje vzestup vydatnosti v druhé půli srpna až k obvyklým 4 l/s, pak pokles s druhým nejvýznamnějším ročním minimem v listopadu a opětovný nárůst vydatnosti na obvyklé hodnoty koncem prosince. K vyhodnocení denních dat průtoku při

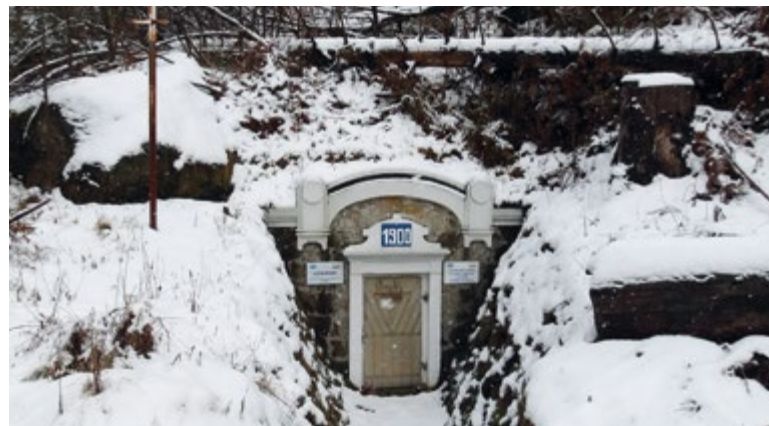
Obr. 4. Historické podchytení pramene Nad Klepáčem u Hřenska v únoru 2026 (foto: P. Eckhardt)

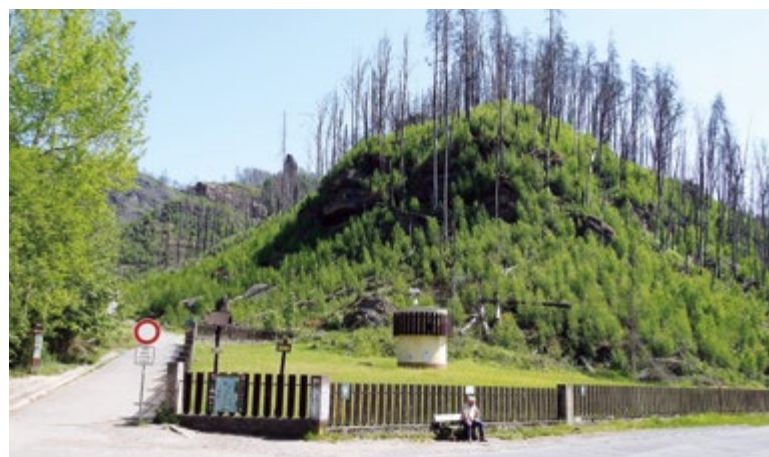
Obr. 5. Lokalita pramene Pod Pravčickou bránou u Hřenska je aktuálně bez vývěru vody na povrch (květen 2026; foto: P. Eckhardt)

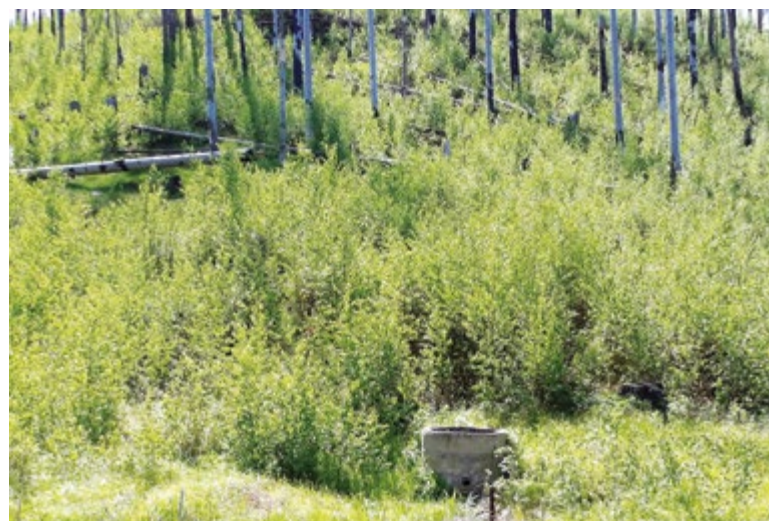
Obr. 6. Betonová skruž na prameni U Cikánského smrku v zájmové oblasti Hřenska v květnu 2026 (foto: P. Eckhardt)

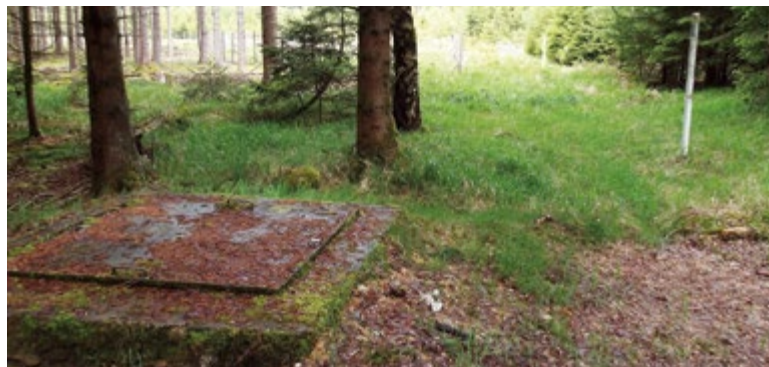
Okolo roku 1900 byla část pramenů, např. v povodí Pekelského potoka, jímána pro zásobování obyvatel pitnou vodou. Stalo se tak zejména na německé straně státní hranice, ale do systému byl napojen i pramen Pekelského potoka, který leží na české straně [12]. Aktuálně je tento pramen podchycen betonovou šachticí s litinovým poklopem bez vývěru vody na povrch (obr. 7), veškerá voda odtéká trubkami do Německa. V místě hraničního Pekelského potoka existuje koryto s mokřadní vegetací, v pramenné oblasti je zcela bez vody, níže jen s lokálním výskytem stojaté vody. Na německé straně státní hranice v pramenné části Pekelského potoka byly prameny oploceny a opatřeny šachticemi s lépe vypadajícími nerezovými poklopy, výsledek pro prameny i pro Pekelský potok je však obdobný, povrchové vývěry zanikly a do bývalého hraničního potoka z nich neodtéká žádná voda.

Obr. 7. Od podchyceného pramene Pekelského potoka (v šachtici) u Aše neodtéká po povrchu žádná voda (foto: P. Eckhardt)

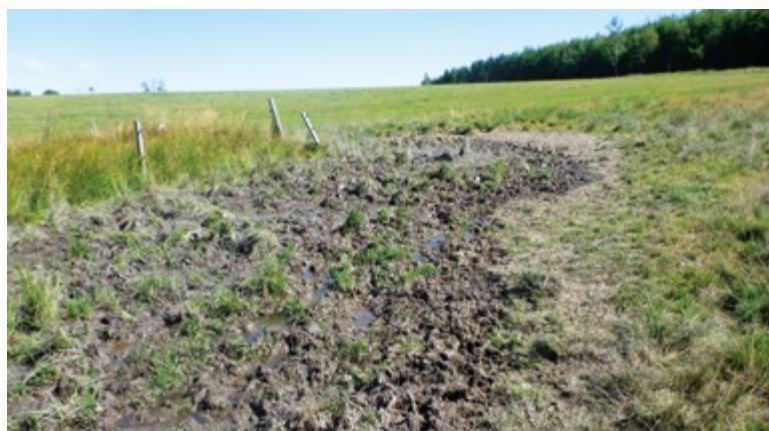
Obr. 9. Prameniště Luz 67 na poruše drenáže v pastvině, v minulosti vyploceno, aktuálně se sekundární vývěr přesunul, takže mokřadní plocha je opakovaně devastována dobytčím (oblast Ašsko)

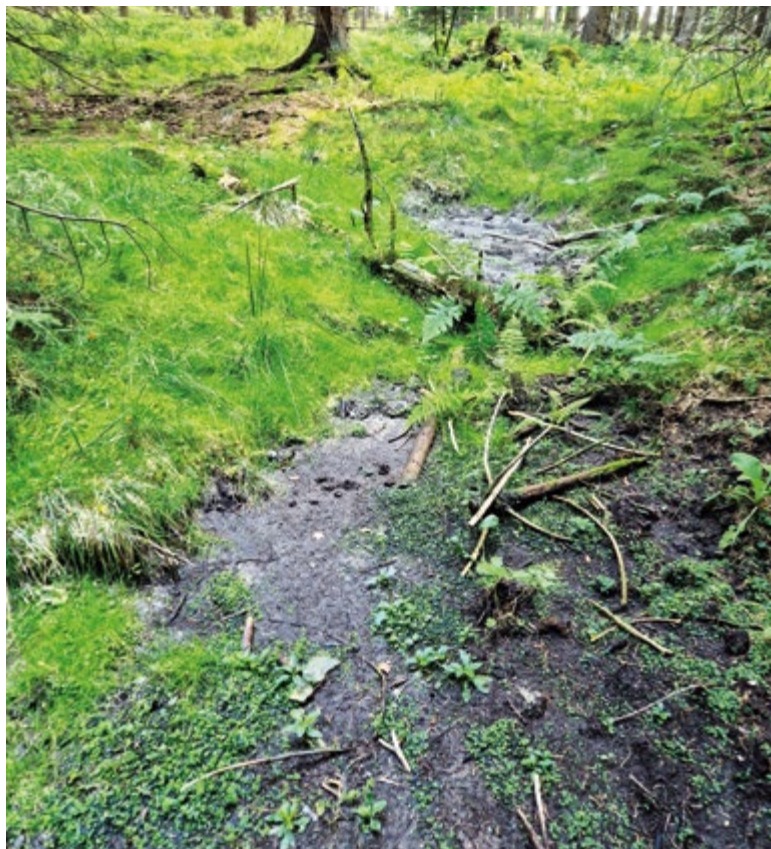
Obr. 10. Jeden z horních vývěrů Lužního potoka, v roce 2025 vyschlý; 20 až 50 metrů od vývěru vedou odvodňovací strouhy k Lužnímu potoku, které ovlivňují vydatnost a celkový stav prameniště (oblast Ašsko)

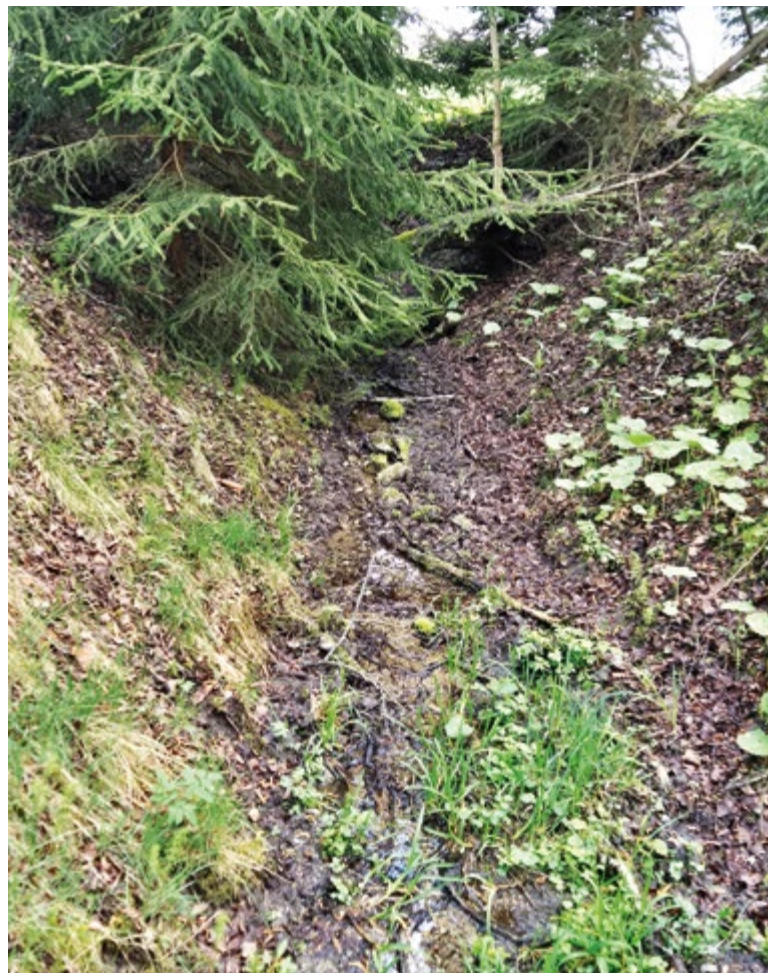
Obr. 11. Strouhou odvodněné prameniště VMP08 (oblast povodí horní Blanice)
