Posouzení vztahu mezi kvalitou vody a funkcemi malých vodních nádrží

**MILOŠ ROZKOŠNÝ, ZDENĚK ADÁMEK, HANA HUDCOVÁ, PAVEL SEDLÁČEK,
RENATA PAVELKOVÁ, VÁCLAV DAVID, MIRIAM DZURÁKOVÁ**

ASSESSMENT OF THE RELATIONSHIP BETWEEN WATER QUALITY AND FUNCTIONS OF SMALL WATER RESERVOIRS

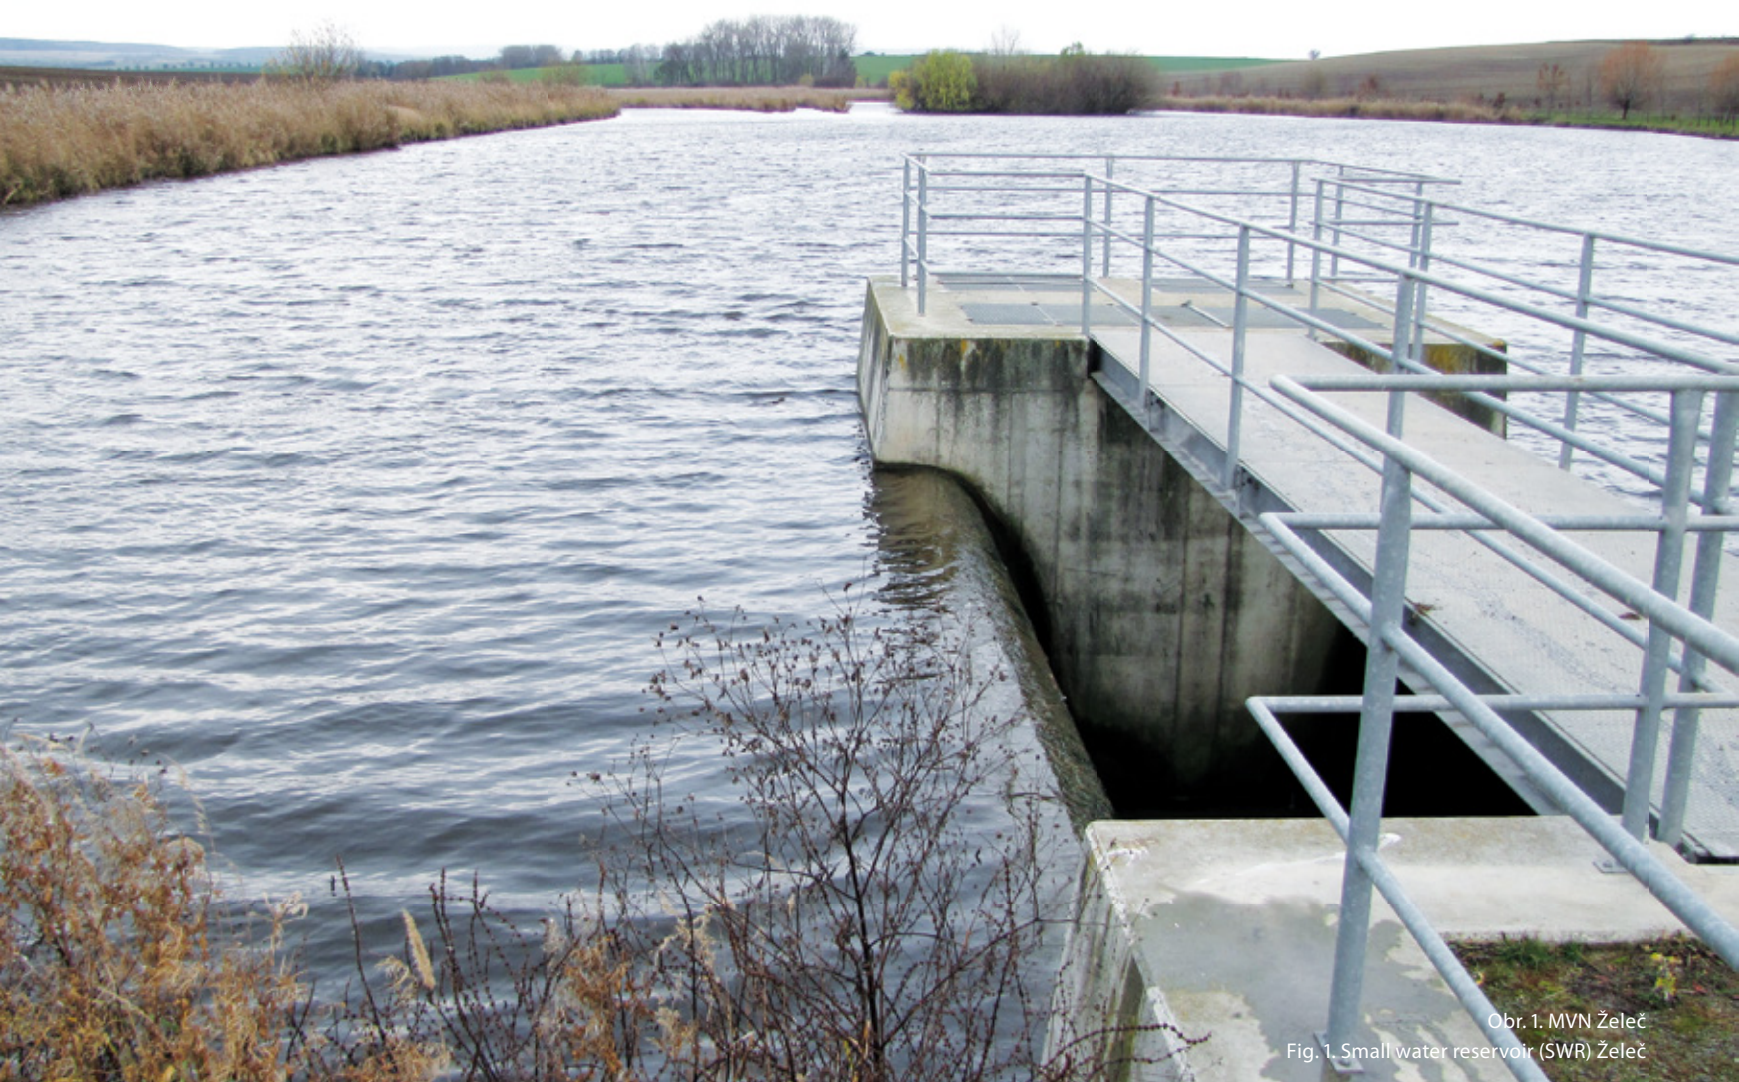
Obr. 1. MVN Želeč
Fig. 1. Small water reservoir (SWR) Želeč

- 1. MVN – obec Dražovice – 49.1990025N, 16.9417000E / hlavní funkce – rekreační rybolov, rekreace (obr. 2)
- 2. MVN – obec Želeč – 49.3472344N, 17.1273514E / hlavní funkce – retence vody, podpora biodiverzity v zemědělsky obhospodařovaném povodí (prakticky 90 % půdy využíváno jako orná v povodí) (obr. 1)
- 3. MVN – obec Němčice – 49.4342464N, 16.7091728E / hlavní funkce – protipovodňová ochrana, retence vody v krajině, podpora biodiverzity (obr. 3)
- 4. MVN – obec Velký Rybník – 49.4860272N, 15.3088683E / hlavní funkce – protipovodňová ochrana, retence vody v krajině, podpora biodiverzity (obr. 4)

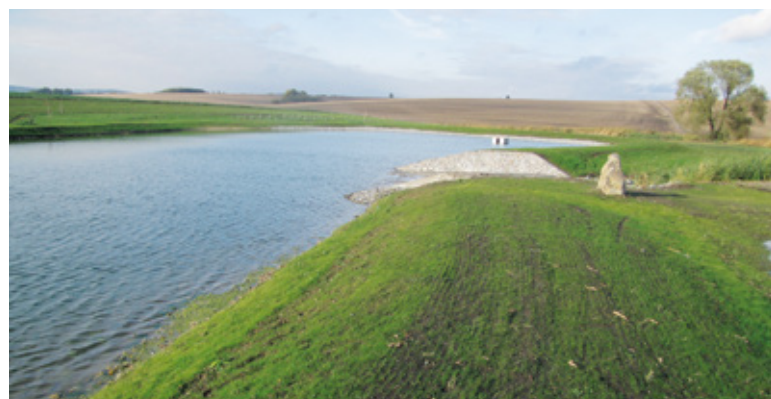
Obr. 2. MVN Dražovice

Fig. 2. SWR Dražovice

V případě lokality Dražovice byla výstavba nádrže dokončena v roce 2012, před začátkem monitoringu, což je zřejmé i z jejího oživení. Přitékající voda je odtokem z nádrže situované o cca 400 m výše, tudíž nedocházelo k její degradaci zdržením v akumulaci. Povodí nádrže je tvořeno takřka výlučně polními plochami. Slabá vrstva sedimentů (4 cm) je tvořena převážně jemnými jílovitými částicemi. Do nádrže byly na podzim 2013 a na jaře 2014 vysazeny ryby, což vedlo k eliminaci velkých perlooček rodu *Daphnia* (*D. magna*, *D. longispina*).

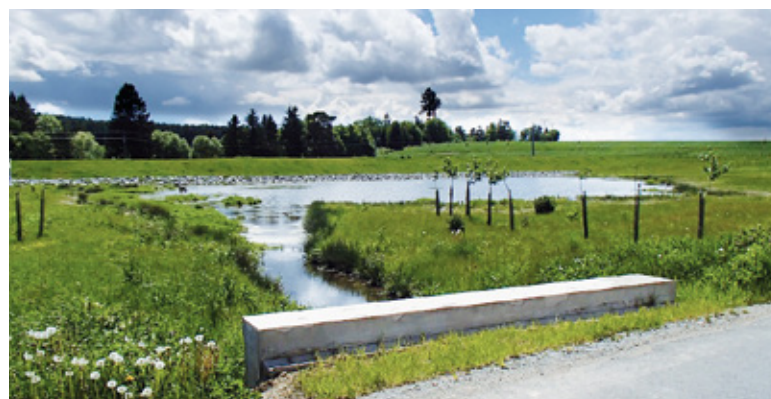
Obr. 3. MVN Němčice

Fig. 3. SWR Němčice

Hloubka vody na většině plochy nádrže Němčice nepřesahuje 30 cm a místo s hloubkou okolo 1 m je situováno pouze u betonového (výpustního) objektu na ploše pouze několika desítek m². Ekosystém poldru je tak v důsledku malého objemu vody a dlouhé době retence velmi zranitelný i relativně nevýznamnými zásahy, jako je např. podpora výskytu divokých kachen, které nepochybně přispívají ke zhoršení podmínek prostředí.

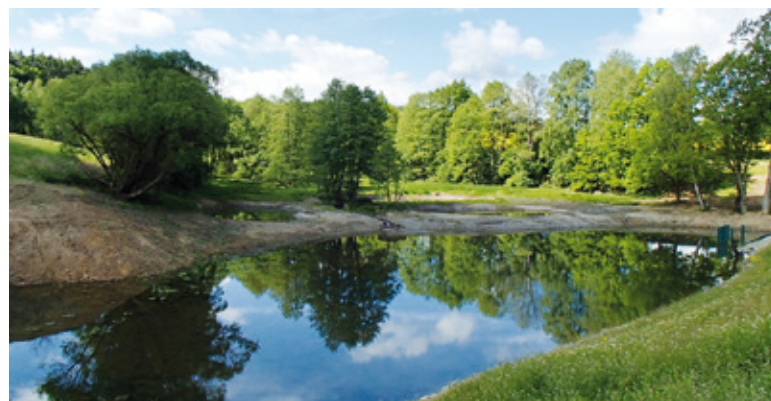
Obr. 4. MVN Velký Rybník

Fig. 4. SWR Velký Rybník

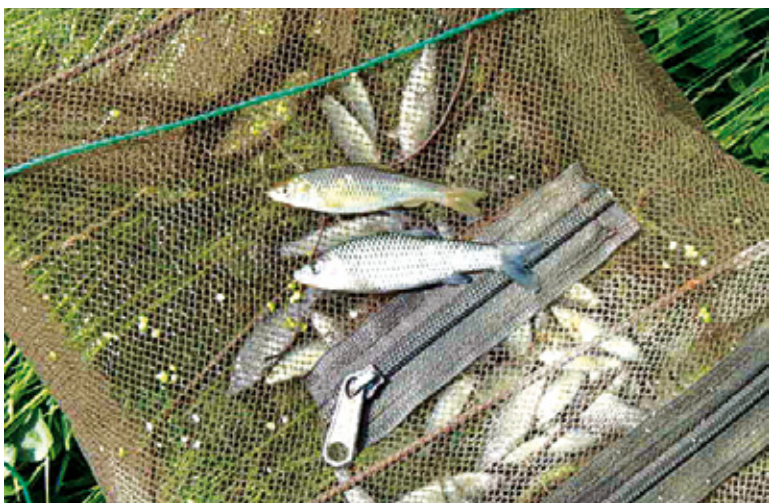
Obr. 5. Odlovná past s úlovkem střevličky východní (*Pseudorasbora parva*), nahoře samice, dole samec, Němčice 27. 5. 2014

Fig. 5. Fish catching trap with the draught of *Pseudorasbora parva*, female above, male below; Němčice 27. 5. 2014

Na nádrži přetrvávají problémy způsobené početnou populací invazní kaprovité ryby střevličky východní (*Pseudorasbora parva* – obr. 5). Její abundance sice v průběhu roku klesla z průměrné CPUE 1 hod. (n = 3) 93 ± 21 ks (356 ± 89 g) v březnu na 29 ± 17 ks (49 ± 27 g) srpnu a 63 ± 5 ks (200 ± 3 g) v říjnu.

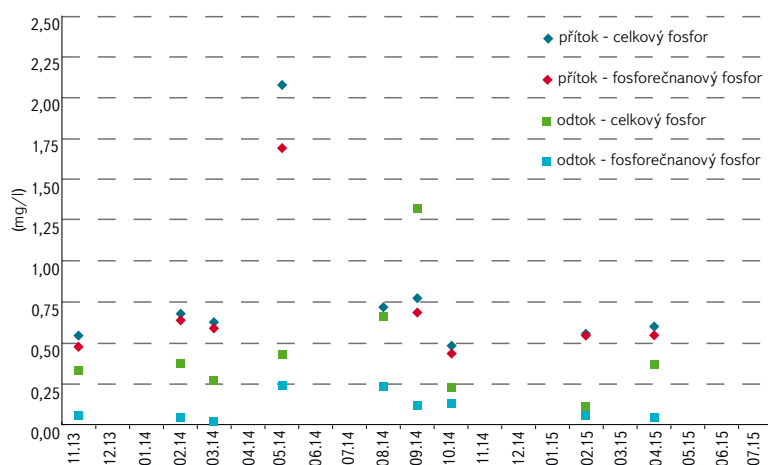
Obr. 6. Koncentrace celkového fosforu a fosforečnanového fosforu v přítoku a odtoku z MVN Želeč

Fig. 6. Total phosphorus and phosphate phosphorus concentrations in the inflow and the outflow profiles of the SWR Želeč

Specifickou problematiku kvality vody ve vztahu k malým vodním nádržím a rybníků představuje eutrofizace vod a bilance fosforu, včetně posouzení výskytu jeho forem. Účinnosti eliminace fosforu obsaženého v přítoku do jednotlivých sledovaných nádrží uvádí *tabulky 2, 4, 6 a 8*. Na *obrázcích 6 až 9* jsou prezentovány koncentrace celkového fosforu a fosforečnanového fosforu zjištěné během jednotlivých vzorkování na všech čtyřech nádržích.

V případě nádrží Želeč a Němčice musel být zvolen pro prezentaci zjištěných koncentrací větší interval hodnot (0 až 2,5 mg/l). I z toho je patrné, že prostředí obou nádrží je zatěžováno fosforem více než v případě zbylých dvou nádrží. Zdrojem fosforu jsou hlavně obce v povodí, které jsou poměrně blízko vtokovým částem a jejichž komunální vody v různém stupni čištění se do nich dostávají.

U všech nádrží byla zachycena období, kdy koncentrace celkového fosforu v odtoku byla vyšší než na přítoku. Současně však byly zjištěny i vyšší hodnoty zákalu vody, vyšší obsah celkových i spalitelných (organických) nerozpuštěných látek, což souviselo zřejmě s rozvojem biomasy fytoplanktonu, nebo s vířením sedimentů rybami.
