HAVÁRIE JADERNÉ ELEKTRÁRNY FUKUŠIMA DAIICHI A JEJÍ VLIV NA ŽIVOTNÍ PROSTŘEDÍ

Eva Juranová, Eduard Hanslík

Souhrn

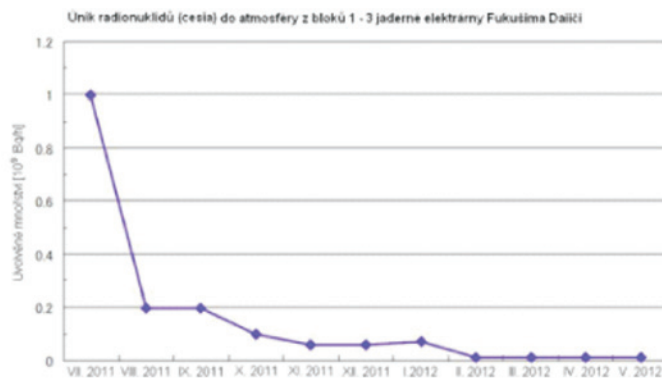
Obr. 2. Odhad měsíčního množství radioaktivních látek uvolňovaných do ovzduší z jaderné elektrárny Fukušima Daiiči [8]

Fig. 2. Estimation of the radioactive substances amount monthly released into the air from the Fukushima Daiichi nuclear power plant [8]

Do okolního ovzduší byla radiace uvolněna při explozích vodíku, které se vyskytly na bloku 1 (12. 3. 2011), na bloku 2 (15. 3. 2011) a na bloku 3 a 4 (14. 3. 2011) [1] a také při ventilaci pro řízení uvolnění tlaku v kontejnmentech reaktorů. Odhadované množství uniklých radioaktivních látek je uvedeno v tabulce 1. V současné době jsou úniky radioaktivních látek do ovzduší z poškozené jaderné elektrárny relativně nízké oproti množství radionuklidů uvolňovaných v období po havárii, jak ukazuje obr. 2. TEPCO odhaduje, že v současnosti uniká do atmosféry každou hodinu maximálně $1 \cdot 10^7$ Bq radioaktivního cesia [8].

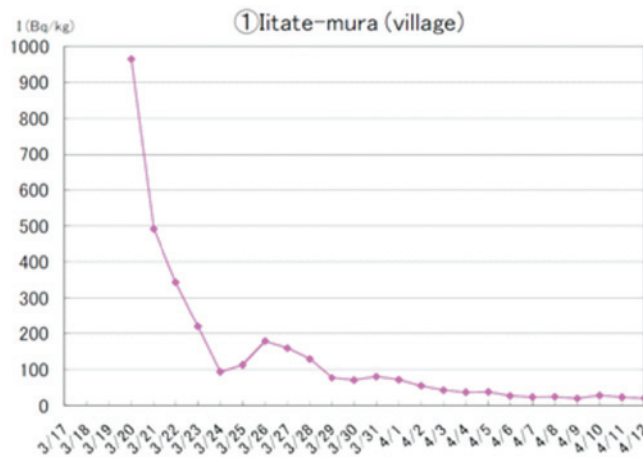
Obr. 4. Hodnoty aktivity ¹³¹I, zjištěné v úpravě pitné vody Iitate-mura v japonské prefektuře Fukušima po havárii jaderné elektrárny Fukušima Daiiči [16]

Fig. 4. Values of the ¹³¹I concentrations detected at Iitate-mura water treatment plant in the Japan prefecture of Fukushima after the Fukushima Daiichi nuclear power plant accident [16]

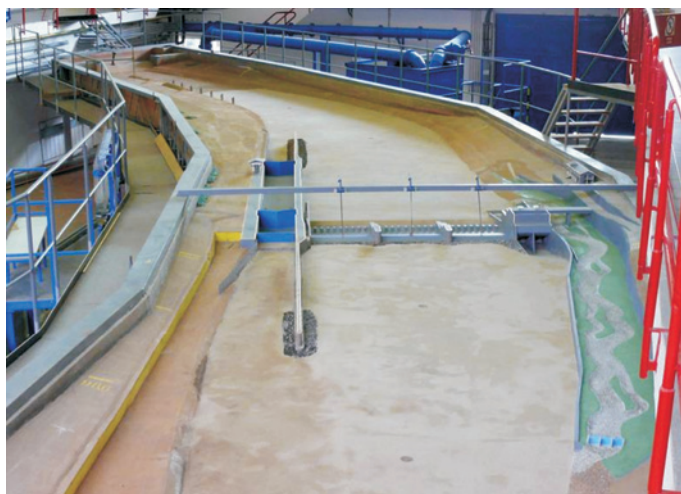
Obr. 1. Hydraulický model plavebního stupně Děčín

Fig. 1. Hydraulic model of the Děčín barrage

Mezi prvořadé úkoly tohoto výzkumu patřilo ověření plavebních podmínek v celém rozsahu plavebního stupně. K tomu účelu byly na hydraulickém modelu realizovány – s využitím zkušeností z předcházejících výzkumů – nautické experimenty v potřebném rozsahu. Přitom se vycházelo z poznatku,

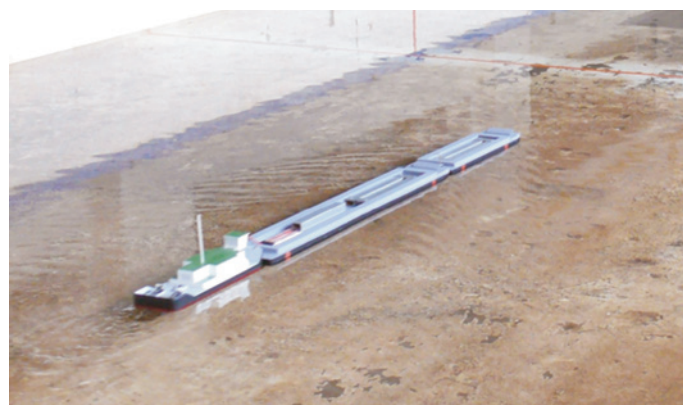
Obr. 3. Model tlačného soulodí TR + 1,5 TČ

Fig. 3. Model of push tug TR + 1,5 TČ

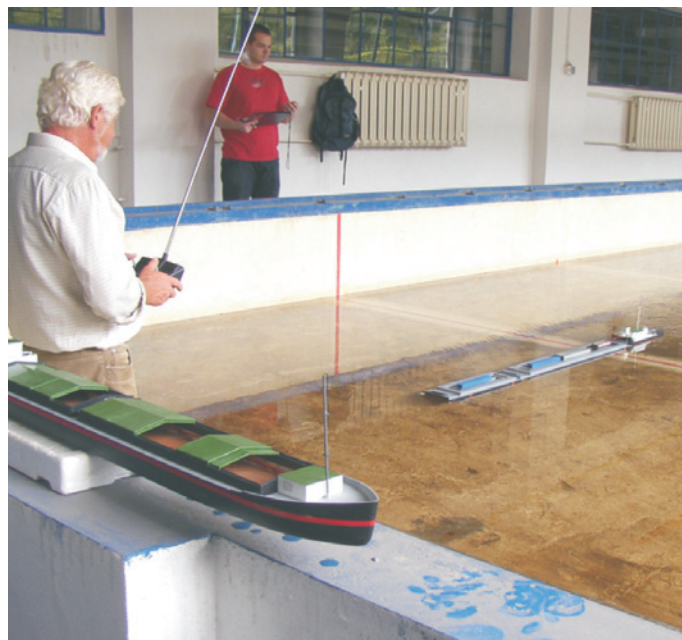
Obr. 4. Kalibrace tlačného soulodí TR + 1,5 TČ
Fig. 4. Push tug model TR + 1,5 TČ calibration

Před vlastními nautickými experimenty na hydraulickém modelu plavebního stupně Děčín byla provedena kalibrace použitých modelů plavidel, která spočívala v měření rychlostí jejich plavby v standardním prostředí a v porovnání těchto rychlostí s rychlostmi ve skutečnosti (obr. 4). Jako standardní prostředí byl použit hydraulický žlab malé laboratorní haly o šířce 5,0 m s klidnou neproudící vodou a s hloubkou vody souměřitelnou s hloubkami na hydraulickém modelu plavebního stupně. Kromě stanovení rychlosti přímé plavby byl ověřován i vliv kormidel motorové nákladní lodě a tlačných remorkérů na jejich manévrovací schopnosti.

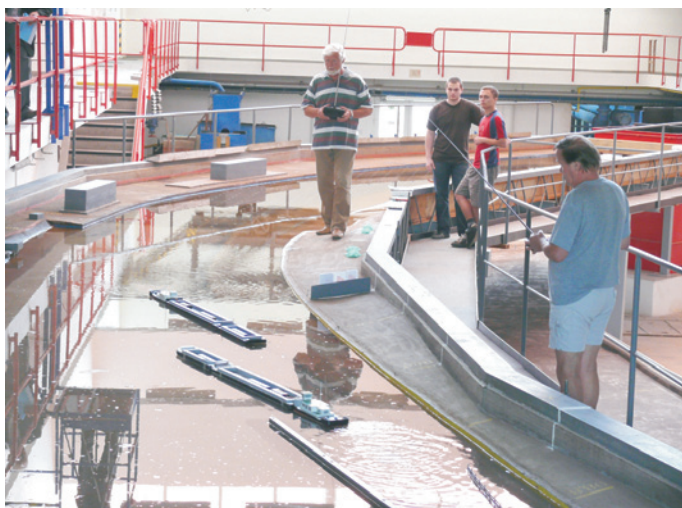
Obr. 5. Řízení modelů tlačných soulodí
Fig. 5. Controlling of push tugs model

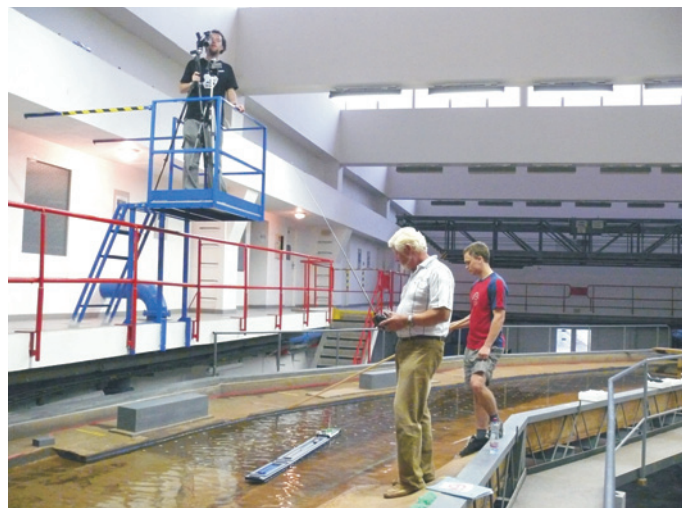
Obr.6. Snímání pohybu tlačného soulodí
Fig. 6. Push tug movement recording

U všech pokusů byly současně pořizovány záznamy videokamerou. Tyto záznamy měly význam zejména pro posouzení plavebních podmínek při vzájemném míjení plavidel, kde vyhodnocené trajektorie plavebních drah postrádaly časový faktor, takže vhodnost či nevhodnost vedení plavidel z nich bylo mnohdy obtížné posoudit.

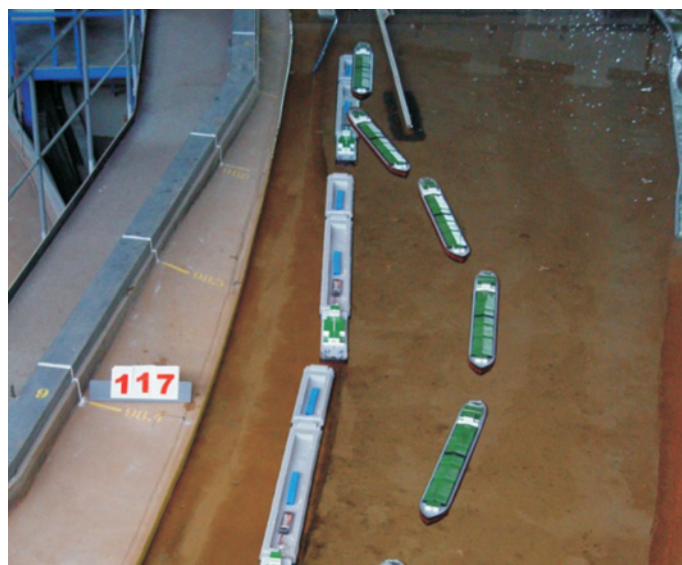
Obr. 8. Potkávání se MNL s tlačným soulodím při průtoku $Q = 117 \text{ m}^3 \cdot \text{s}^{-1}$ pravobokem
Fig. 8. Encountering motor cargo ship with push tug by discharge $Q = 117 \text{ m}^3 \cdot \text{s}^{-1}$ right-side

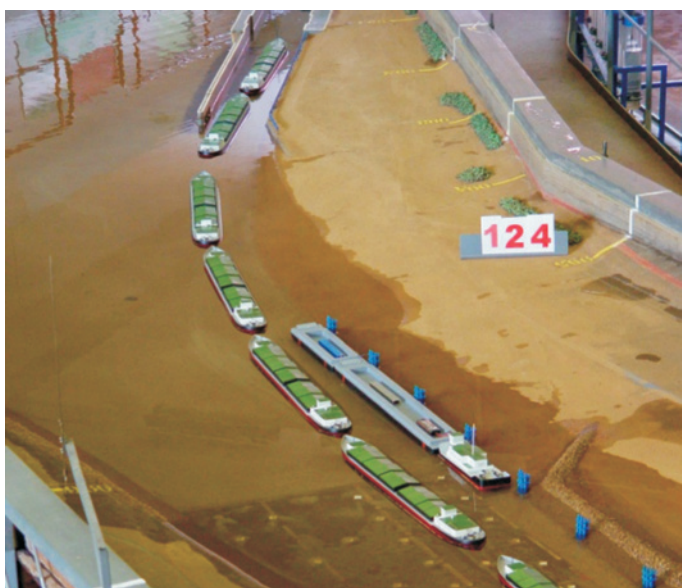
Obr. 9. Plavba MNL 11600 proti proudu, u čekacího stání vyvázané tlačné soulodí

Fig. 9. Motor cargo ship upstream navigation, push tug at waiting point

Rovněž v dolní zdrži vodního díla nebyly zaznamenány při jednotlivých plavbách motorové nákladní lodě a tlačného soulodí v poproudním a protiproudním směru žádné problémy, plavidla nebyla nepříznivě ovlivňována bočním prouděním a byla dobře a bezpečně ovladatelná. Nicméně jejich vedení po doporučených trasách je do určité míry ovlivněno novou úpravou levého břehu a zúžením koryta řeky příčnými výhony, zejména v případě dalšího vyvázaného nebo nevyvázaného plavidla v místě čekacího stání (obr. 9).

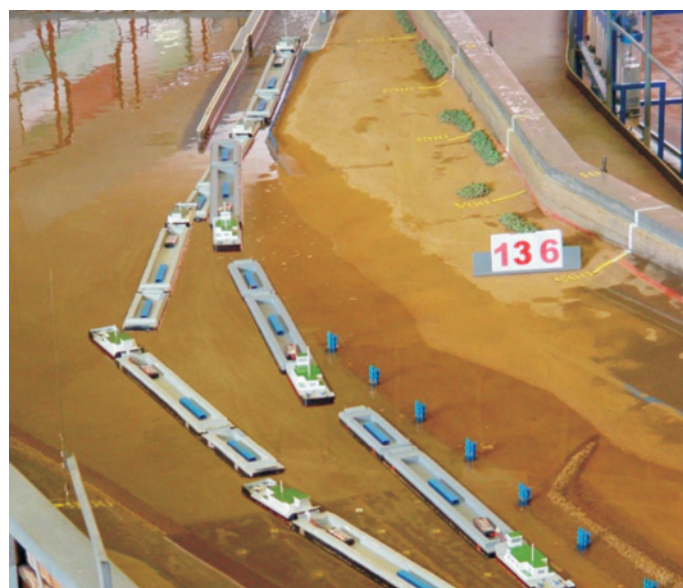
Obr. 10. Potkávání se dvou tlačných soulodí u čekacího stání levobokem

Fig. 10. Encountering two push tugs at waiting point by left-side

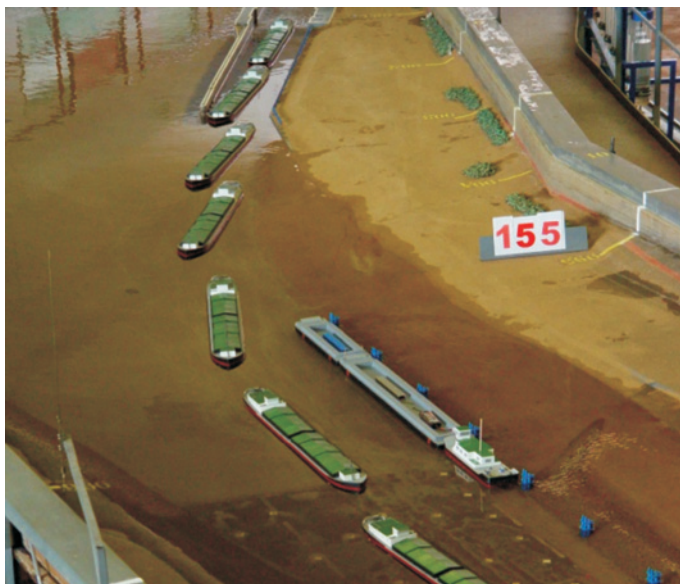
Obr. 13. Plavba MNL 11600 po proudu při průtoku $Q = 690 \text{ m}^3 \cdot \text{s}^{-1}$, v místě čekacího stání vyvázané tlačné soulodí
Fig. 13. Motor cargo ship downstream navigation by discharge $Q = 690 \text{ m}^3 \cdot \text{s}^{-1}$, push tug at waiting point

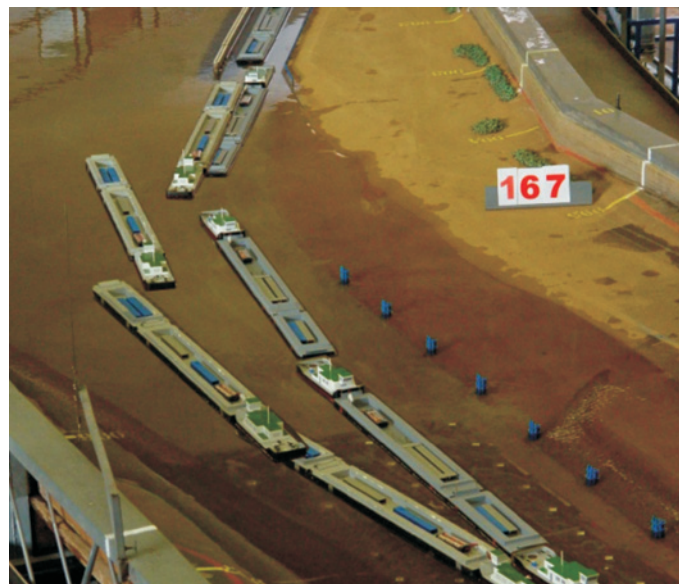
Obr. 14. Potkávání se dvou tlačných soulodí u čekacího stání pravobokem při průtoku $Q = 690 \text{ m}^3 \cdot \text{s}^{-1}$
Fig. 14. Encountering two push tugs at waiting point by right-side by discharge $Q = 690 \text{ m}^3 \cdot \text{s}^{-1}$

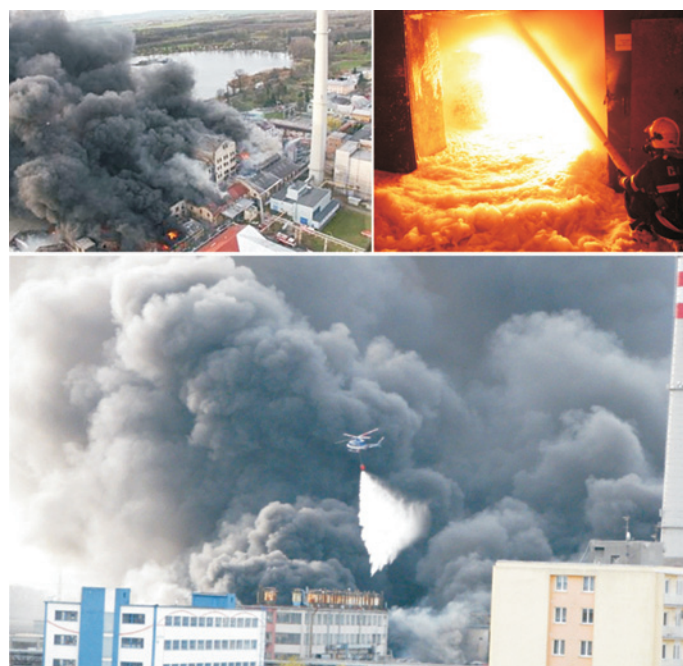
Obr. 2. Požár výroby plastů v Chropyni (foto iDNES.cz a HZS Zlínského kraje)
Fig. 2. Fire of plastic production plant in Chropyne (photos of iDNES and Fire Brigade of the Zlin Region)

K velkému požáru závodu na zpracování plastových průmyslových odpadů firmy Remiva v areálu bývalého podniku Technoplast v Chropyni vyjžděli hasiči v pátek 8. dubna 2011 v jednu hodinu ráno. Hořela 200 metrů dlouhá čtyřpodlažní budova (*obr. 2*). Hasebního zásahu se zúčastnilo na třicet jednotek hasičů. Kromě pozemní techniky byl použit také vrtulník. I když se požár podařilo lokalizovat, dohašování trvalo až do 11. dubna 2011. Zásah byl komplikován silným větrem a také nedostatkem vody. Po hodině hašení totiž zachvátil požár jednu z budov, ve které byla čerpadla. Následkem toho přestala fungovat hydrantová síť v areálu firem. Vodu bylo nutno kyvadlově navážet a bylo zřízeno dálkové vedení z přilehlého rybníku. Kvůli velkému znečištění ovzduší muselo být evakuováno zhruba 300 obyvatel z okolí

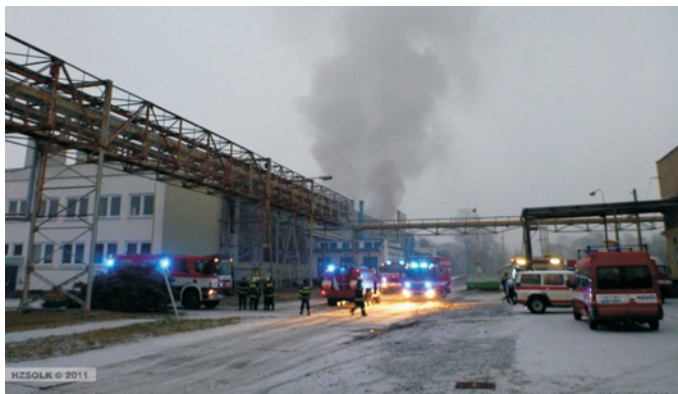
Obr. 3. Požár galvanovny v Postřelmově (foto HZS Olomouckého kraje)
Fig. 3. Fire of galvanizing plant in Postřelmov (photo of Fire Brigade of the Olomouc Region)

V neděli 1. ledna 2012 v 6:44 h přijala tísňová linka Hasičského záchranného sboru informaci o požáru v galvanovně podniku MEP v Postřelmově (*obr. 3*). Provedeným průzkumem a nastudováním bezpečnostní protipožární dokumentace bylo zjištěno, že hrozí únik kyanovodíků. Proto k pomoci vyjel také chemický kontejner centrální stanice územního odboru Šumperka a další doplňující technika profesionálních hasičů vyžadovaná k likvidaci požárů a jeho následků (Hošák, 2012).

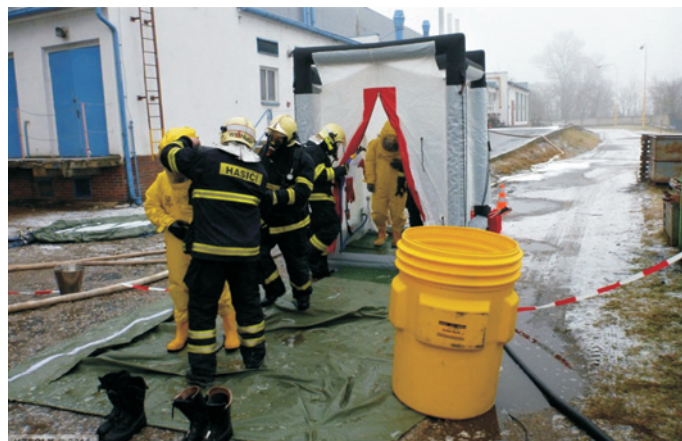
Obr. 4. Dekontaminace zasahujících hasičů (foto HZS Olomouckého kraje)
Fig. 4. Decontamination of firemen (photo of Fire Brigade of the Olomouc Region)

Záchranaři zasahovali na místě v chemických oblecích a s dýchací technikou (*obr. 4*). Zásah byl velmi komplikovaný a samotná lokalizace hoření v hale byla ztížena propadajícím se stropem do sklepních prostor. V hale hořely plastové nádoby, dřevo i technologie. Pomocí těžké pěny se plameny podařilo dostat pod kontrolu před půl desátou dopoledne, poté během několika dalších minut jej hasiči také celkově likvidovali. Po skončení hasebních prací byla provedena opakovaná měření možného úniku nebezpečných plynných látek. Ten však nebyl zaznamenán. Po celou dobu hasební činnosti bylo

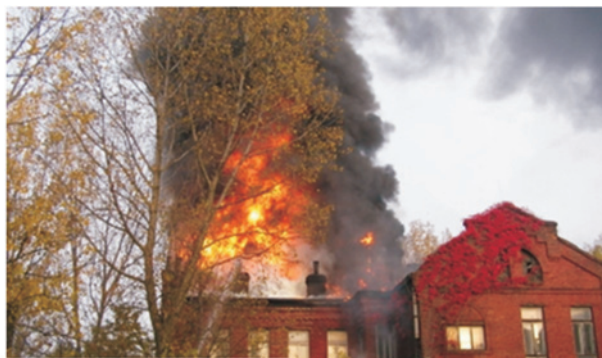
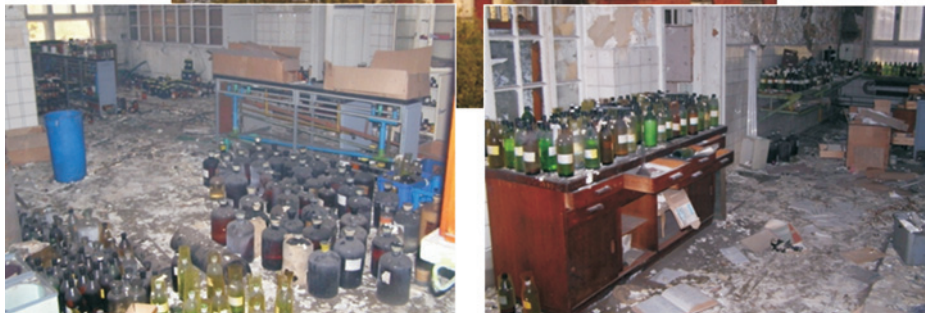
Obr. 5. Požár v areálu bývalých Hrušovských chemických závodů (foto HZS Moravskoslezského kraje)
Fig. 5. Fire at site of former Hrusov Chemical Works (photo of Fire Brigade of the Moravian-Silesian Region)

Dne 23. 10. 2006 došlo k požáru v areálu bývalých chemických závodů v Hrušově (městská část Ostravy), kde hořela budova laboratoří. V budově bylo umístěno blíže neupřesněné množství chemických látek ve skleněných nádobách a lahvích v přízemí (*obr. 5*). Proto byl celý zásah veden velmi obezřetně. Jedna část hasičů začala s likvidací požáru asfaltové střešní krytiny a dřevěných krovů, druhá skupina hasičů odnesla z objektu dvě tlakové lahve a také přenášela chemické látky do bezpečí v jiné části budovy. Odtud pak byly chemikálie převáženy speciálním nákladním automobilem firmy OZO do spalovny (Kúdela, 2006).

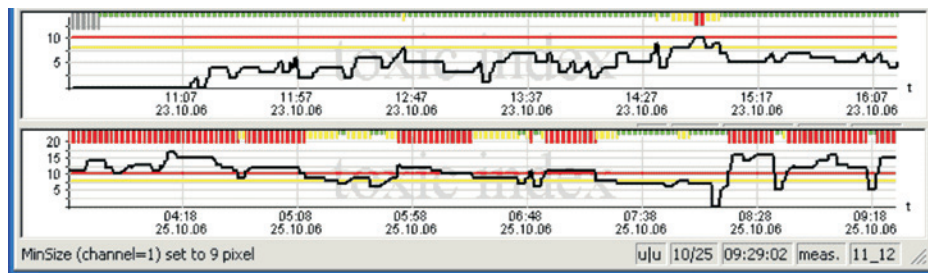
Obr. 6. Zaznamenané hodnoty toxického indexu po požáru v areálu bývalých Hrušovských chemických závodů
Fig. 6. Recorded values of toxic index after fire at site of former Hrusov Chemical Works

Testy reálných vod z významných průmyslových požárů potvrzují, že tyto požární vody jsou závažným ohrožením životního prostředí a kontinuální monitoring na řece Odře nejméně při jednom případě ukázal, že standardní metody chemické analýzy používané při likvidaci požárů nejsou schopné odhalit toxické účinky tak dobře jako biologické testy – bylo by tedy vhodné vyvinout biologický monitoring.
