Kvalita prostředí vodních prvků památkově chráněných areálů

MILOŠ ROZKOŠNÝ, MIRIAM DZURÁKOVÁ, HANA HUDCOVÁ, HANA MLEJNKOVÁ, ALŽBĚTA PETRÁNOVÁ, PAVEL SEDLÁČEK

Klíčová slova: kulturní památky – historické zahrady – vodní prvky – rybníky – kvalita vody

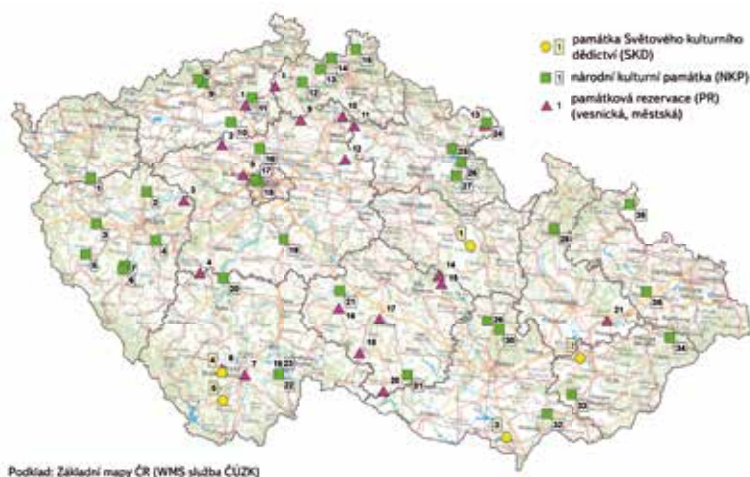
Obr. 2. Hodnocené památkově chráněné zóny a objekty
Fig. 2. Cultural protected zones and localities assessed by the questionnaire

Analýzou odpovědí dotazníkového šetření bylo vytipováno zhruba sedmadesát lokalit (*obr. 2*) s ohrožením stavu, anebo kvality prostředí vodních prvků.

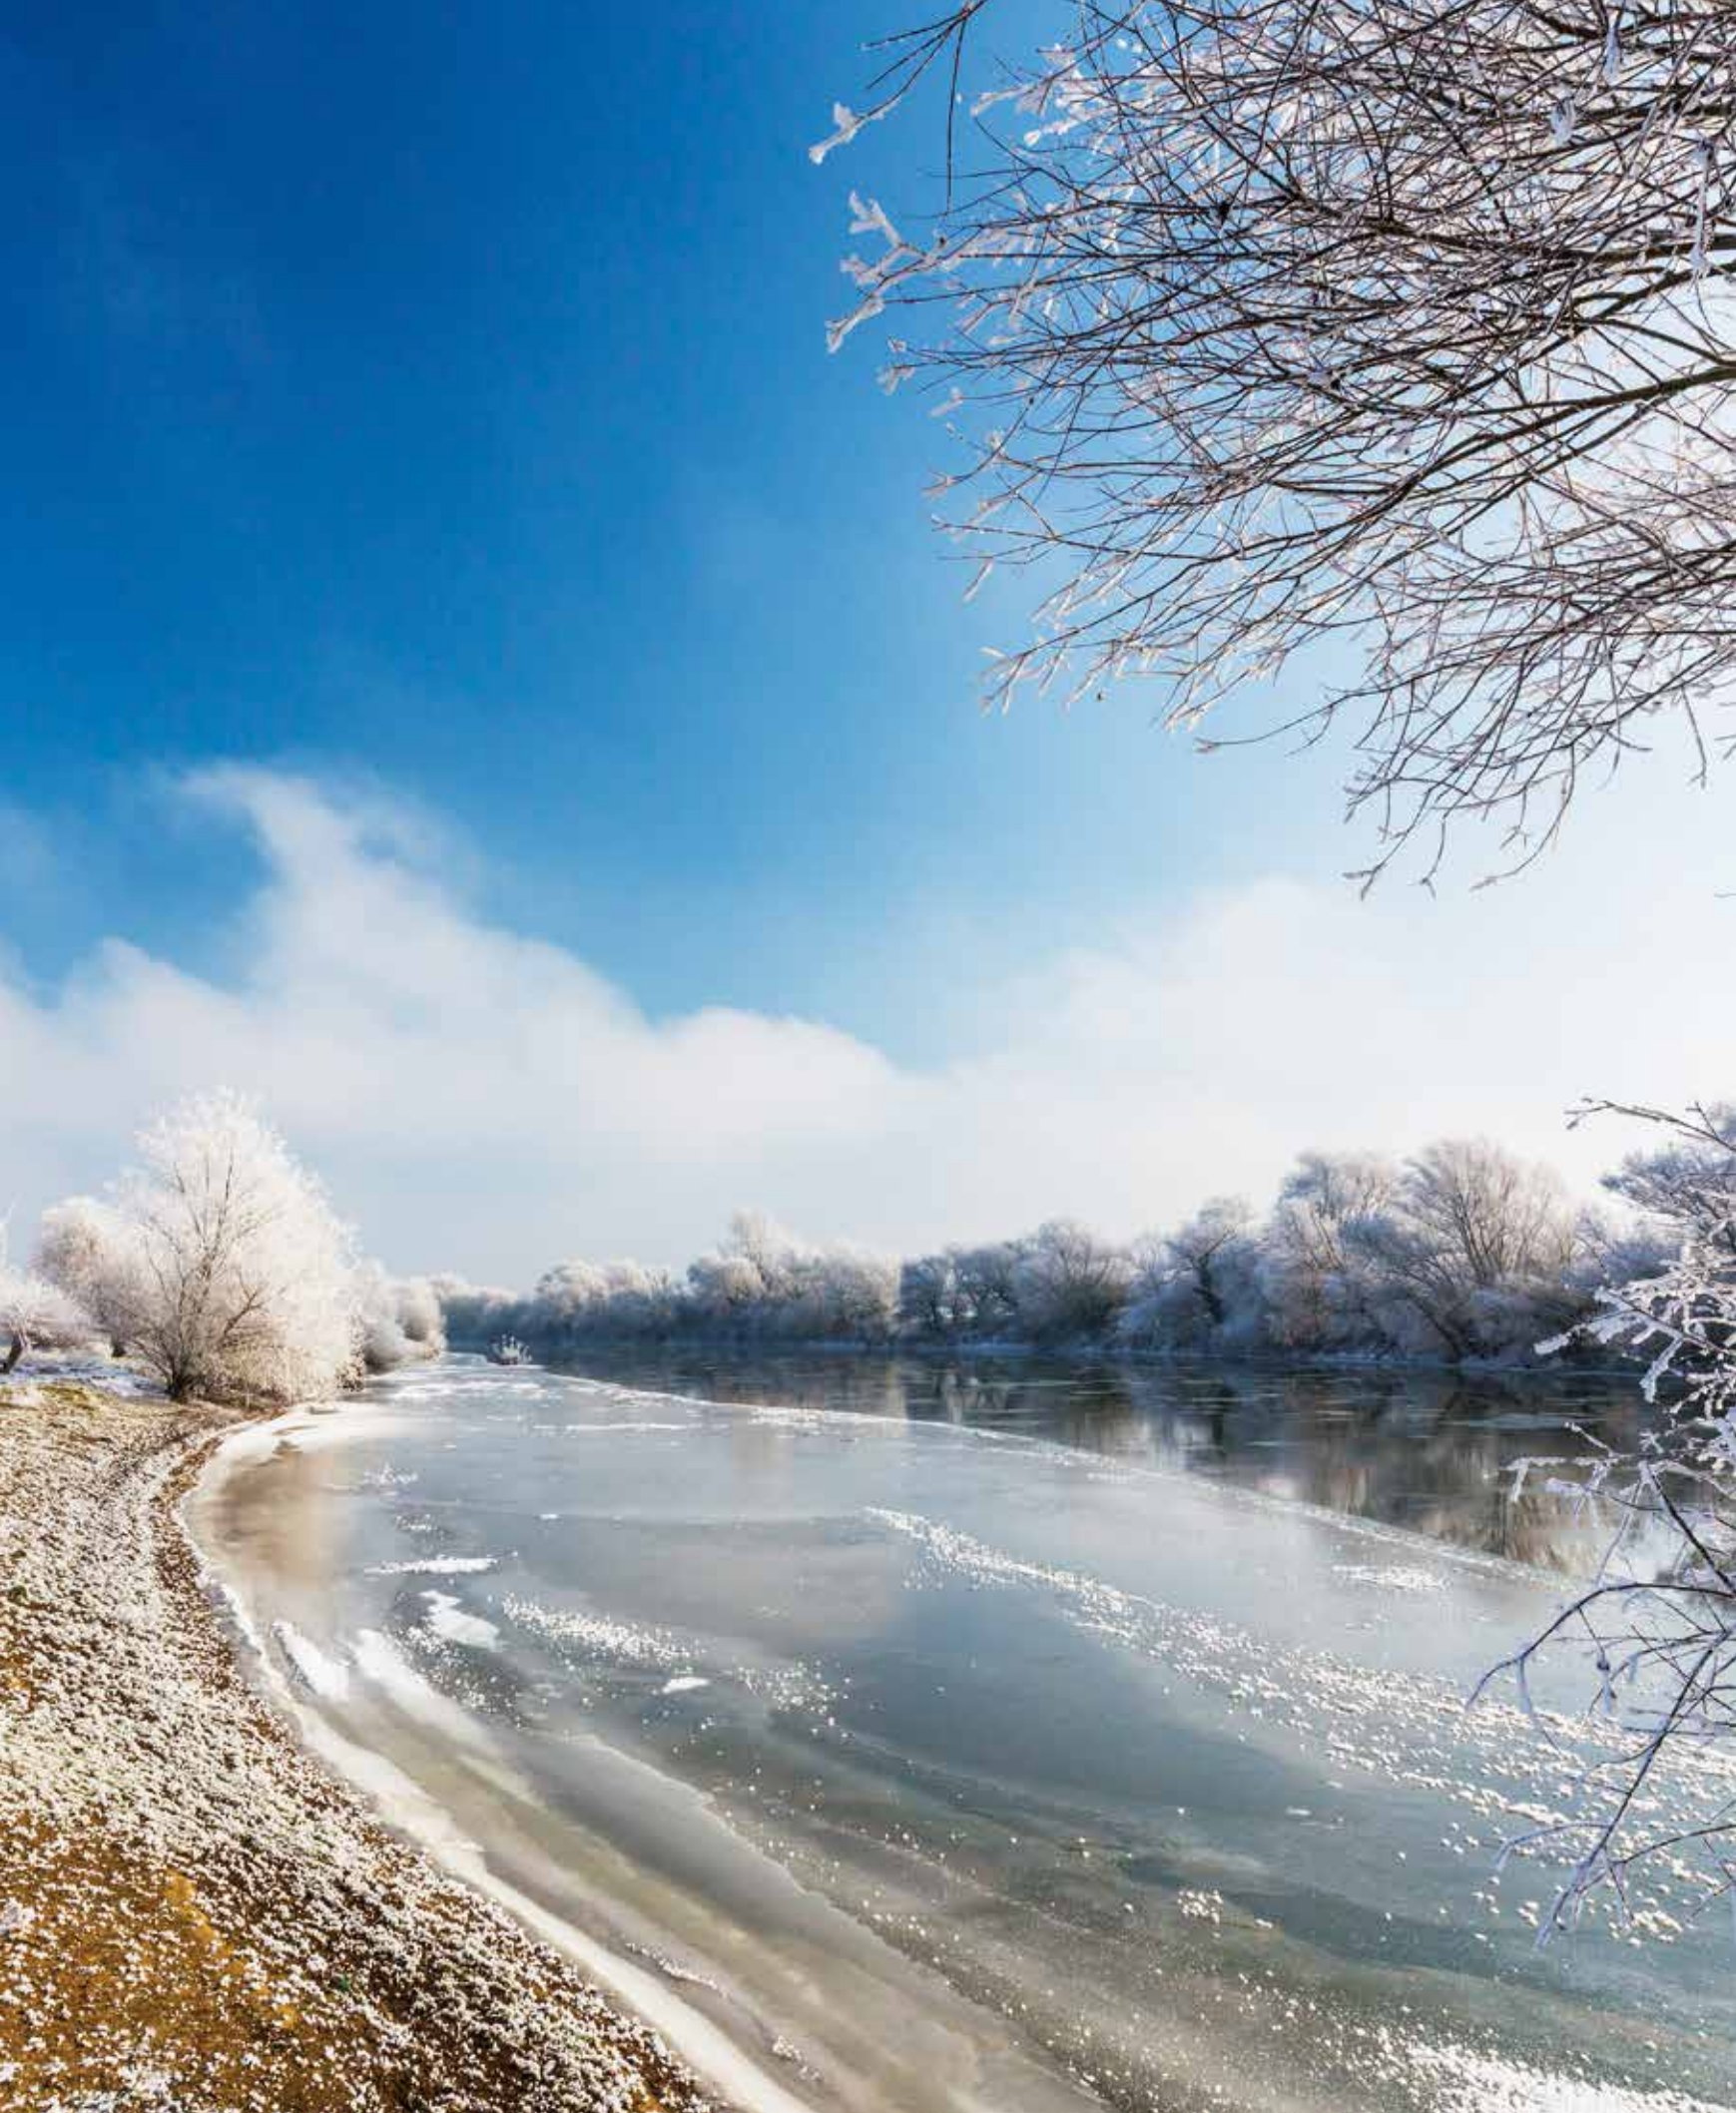
Obr. 3. Rybníky na území VPR Krátká u Sněžného

Fig. 3. Ponds in the "VPR" protected area (Historic Village) inside the village Krátká (near the Sněžné town)

Na obr. 3 jsou uvedeny průběhy trofického potenciálu a koncentrace celkového fosforu ve vodě během roku 2017 pro dva malé návesní rybníčky bez ryb na území VPR Krátká u Sněžného. Vtok představuje nátok drenážních vod a prameniště vody do horního rybníčku. Dolní rybníček je již zatížen i difúzními úniky a smyvy z komunikací. Odezvou je rozvoj vláknitých řas během sezony. Poměr rozpuštěného fosforu se pohyboval v průměru od 0,82 (vtok) přes 0,26 (odtok Horní r. – masivní rozvoj vláknitých řas, porosty makrofyt) po 0,49 (odtok Dolní r.)

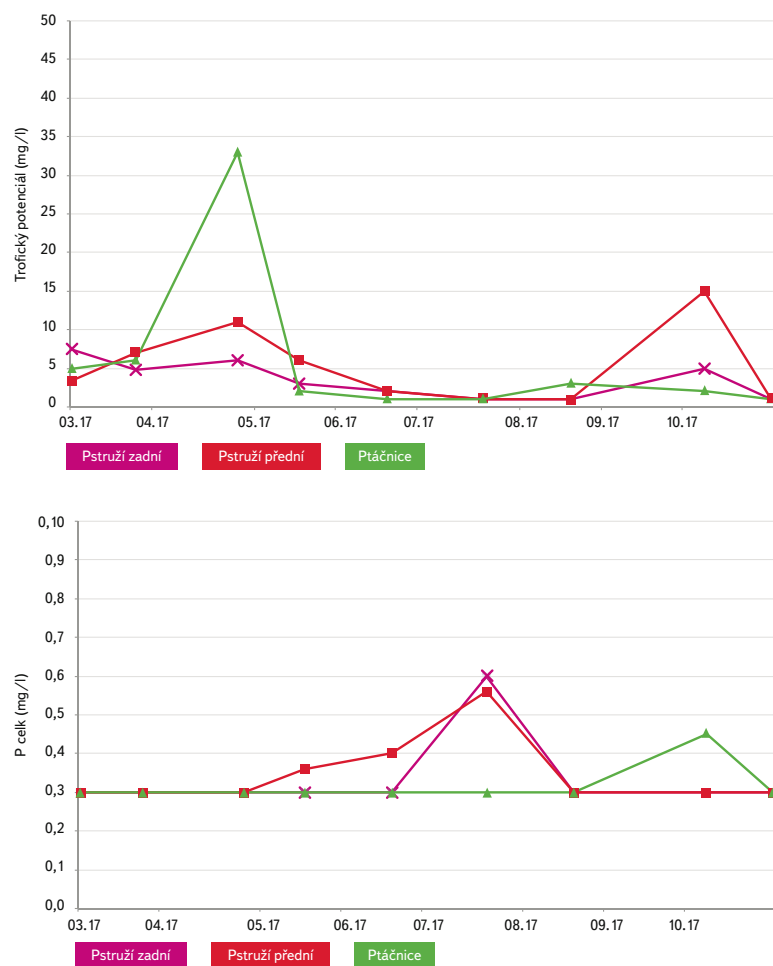
Obr. 5. Bazény v areálu Květné zahrady v Kroměříži
Fig. 5. Basins of the "Květná" (Flower) garden in the Kroměříž town

Na obr. 5 jsou uvedeny průběhy ukazatelů pro slabě úživné, prakticky neznečištěné vody, charakteristické nízkými koncentracemi fosforu, bazénů v areálu Květné zahrady v Kroměříži, které jsou napájeny zejména zachycenými srážkovými vodami. Bazény Pstruží zadní a přední mají také po rekonstrukci filtrační systémy, které je možné spustit a okrasné rozstřikovače. V těchto dvou bazénech jsou přítomny okrasné ryby – dospělci Koi kaprů v počtu několika kusů. Letní zvýšení obsahu fosforu ve vodě souvisí pravděpodobně s rozvojem řas (zvýšení obsahu nerozpuštěných látek ve vzorcích, zvýšení zákalu), a to i v důsledku krmění ryb návštěvníky. Podíl rozpuštěného fosforu byl ve Pstružích nádržích v průměru 0,27, resp. 0,26 (s letními maximy 0,5 až 0,9), a v Ptáčnici 0,15 (letní maximum 0,5).

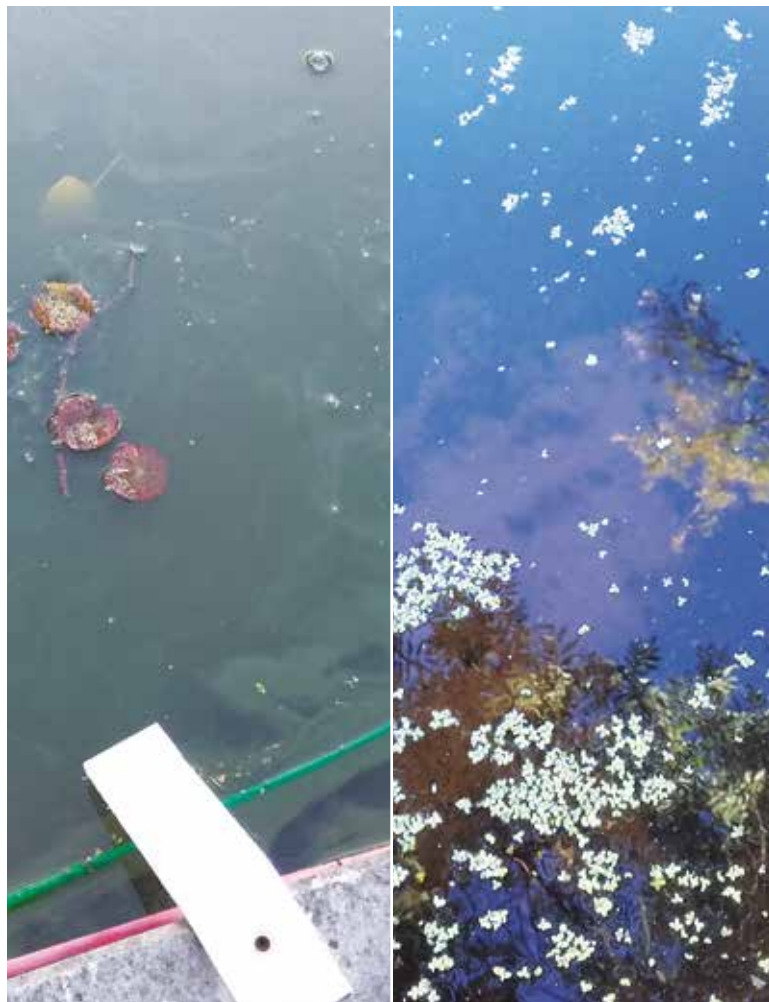
Obr. 7. Rozdíl mezi průhledností vody nádrže bez aplikace biopreparátu (vlevo, sinicový vodní květ) a s aplikací biopreparátu během vegetační sezony (vpravo)

Fig. 7. Differences of the water transparency between basin without biological preparation application (left, blue algae surface film) and basin with biological preparation application during vegetation period (right)

Možnosti využití uvedených biochemických a biotechnických postupů jsou v rámci výzkumu sledovány v období 2017 až 2019, a to včetně aplikace na reálných vodních prvcích s různým pohybem vody (s doplňováním vody po úbytku výparem, s recirkulací vody, s průtočným systémem napájení), s cílem ověření poloprovodných poznatků (viz obr. 7).
