# Pošli to dál – aneb z čeho Průhonický park vyrábí biomasu sinic pro nádrž Hostivař?

ELIŠKA MARŠÁLKOVÁ, PETR PETŘÍK, BLAHOŠLAV MARŠÁLEK

## SOUHRN

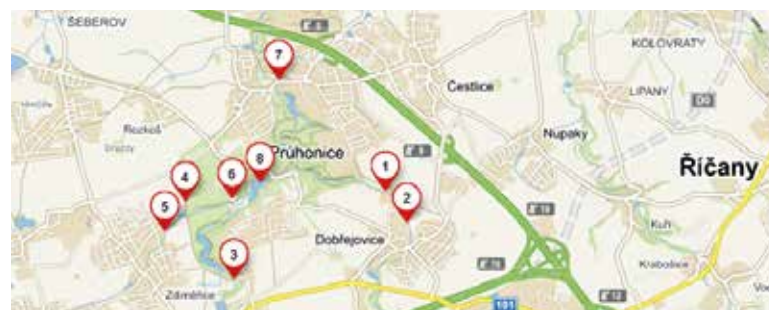
Obr. 1a. Mapa odběrových míst  
Fig. 1a. Map of sampling points

Cílem sledování je vytipovat zdroje znečištění, kterým je ovlivňována kvalita vody přítékající do Průhonického parku a kvalita vody vodních prvků samotných. Obrázek 1a zobrazuje sledované lokality v průběhu roku. Na základě několikátého sledování budou navržena příslušná opatření vedoucí ke zlepšení kvality vody v parku a následně i ke zlepšení kvality vody vodní nádrže Hostivař.

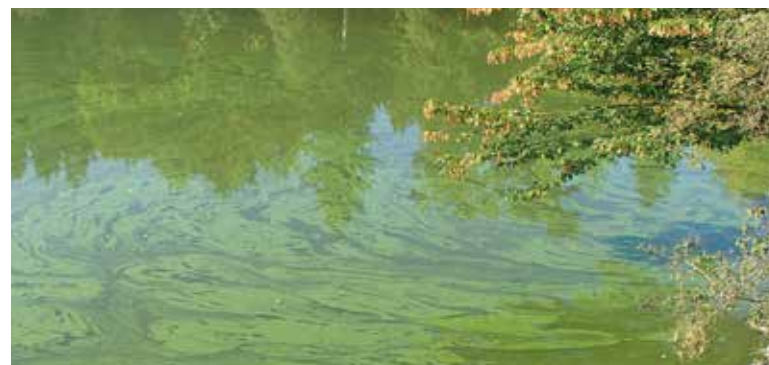
Obr. 1b. Podzámecký rybník s vodním květem v roce 2018  
Fig. 1b. Podzámecký pond – cyanobacteria water bloom in 2018

Památku UNESCO – Průhonický park navštěvují ročně statisíce lidí. Pohled na parkové rybníky je však v posledních pěti letech nevábný a nevonný, protože je zejména v letních měsících pokryt souvislou vrstvou sinic tvořících vodní květ (obr. 1b a 2). V průběhu vegetační sezony dominuje rod *Microcystis* doplněný z jara rody *Dolichospermum* a *Aphanizomenon*, od srpna do konce sezony podporovaný rodem *Planktothrix*. Správa parku investovala více než 100 mil. Kč do obnovy krajinných scenerií a dendrologické péče, ale páchnoucí vodní prvky

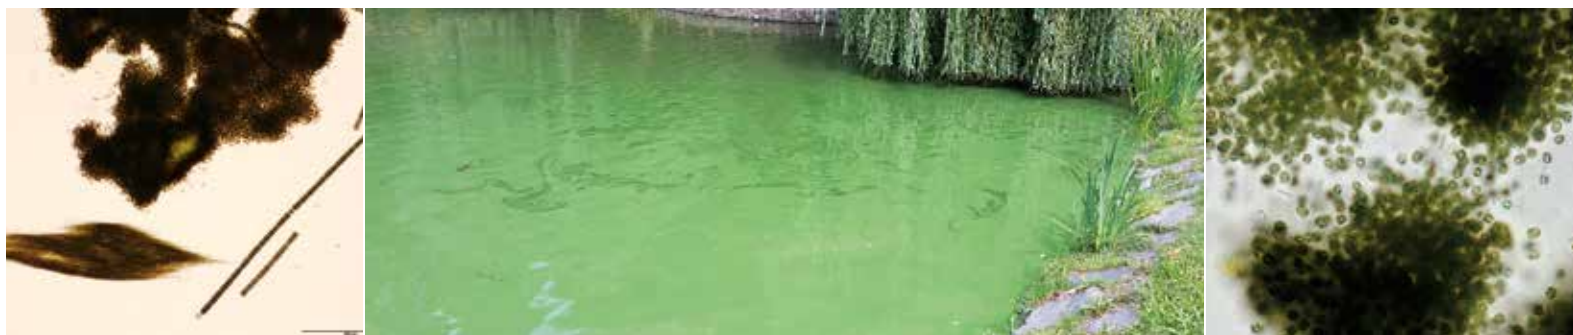
Obr. 2. Vodní květ sinic – Podzámecký rybník (léto 2016)

Fig. 2. Cyanobacteria water bloom – Podzámecký pond (summer 2016)

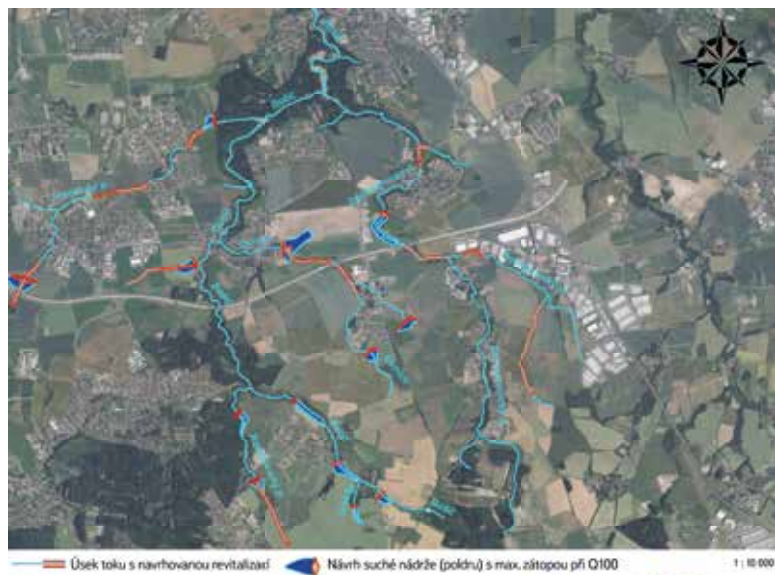
Obr. 4. Projekt revitalizace horního povodí Botiče (se svolením zpracovatele projektu upravit M. Vojík)

Fig. 4. Revitalization of the Botič stream flowing through Průhonice park

Domníváme se, že problém silného znečištění vody v Průhonickém parku je třeba řešit s ohledem na hospodaření v okolní krajině. V roce 2015 si proto naše pracoviště nechalo zpracovat studii proveditelnosti zaměřenou na návrh reálných revitalizačních, protipovodňových a protierozních opatření v horním povodí Botiče. Součástí studie bylo doporučení způsobu správy ekologicky hodnotných a přírodě blízkých úseků vodních toků a úseků (zbytek mokřadů, zachovalejších břehových porostů a lužních lesů nebo křovin) a zlepšení u narušených úseků (zatravnění, napřímení). Jde o komplex organizačních (např. dodržování standardů Dobrého zemědělského a environmentálního stavu půdy – GAEC podporující udržitelné zemědělské hospodaření), agrotechnických (protierozní orba) a technických opatření (výstavba suchých nádrží na všech hlavních vodních tocích povodí Botiče, meze, průlehy, hrázky, zasakovací pásy, protierozní příkopy, terasy, sanace strží; blíže viz [1] a obr. 4).

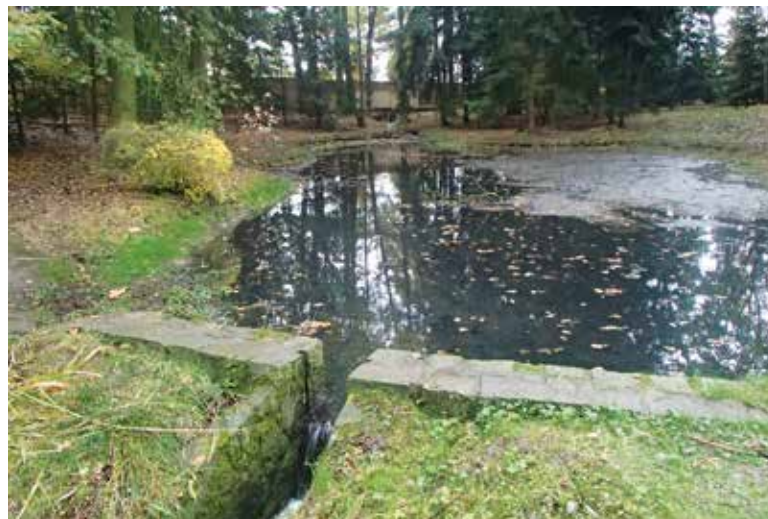
Obr. 6. Retenční nádrž pod ČOV Jesenice v parku (říjen 2016)

Fig. 6. Retention basin below the WWTP Jesenice in park (October 2016)

Problematickou částí je retenční nádrž pod čistírnou odpadních vod Jesenice, kde je v současné době nahromaděno více než 1,5 metru anaerobního zápachajícího sedimentu (*obr. 6 a 7*), a to i přes skutečnost, že tato nádrž byla čistěna před čtyřmi roky. To dokazuje excesivní zdroje znečištění v této lokalitě a nutnost je identifikovat. Odběry a následné chemické a biologické rozborů těchto sedimentů jsou v přípravě.

Po ukončení fáze identifikace zdrojů znečištění vody jmenovaných potoků (budou-li finanční zdroje), bude v letech 2019–2020 přikročeno k návrhu a realizaci opatření jak na přítocích do parku, tak v parku samotném. V parku budou v letošním roce kvantifikovány sedimenty v jednotlivých nádržích a tocích, bude realizováno omezení, resp. řízení stavu rybí obsádky a kontrola kvality vody na odtoku z parku. Místa se stagnující vodou je třeba zprůtočnit, případně rozšířit provzdušňovací prvky. Na Podzámeckém rybníku budou navržena alternativní opatření tak, aby mohlo být rozhodnuto, zda sedimenty vytěžit, nebo ošetřit na místě tak, aby neuvolňovaly živiny a sinice. Analýzy mocnosti a složení sedimentů Podzámeckého rybníka budou průběžně realizovány v průběhu let 2019 a 2020 a následně pak bude možno realizovat projekt a vodoprávní povolení na revitalizaci této nádrže.

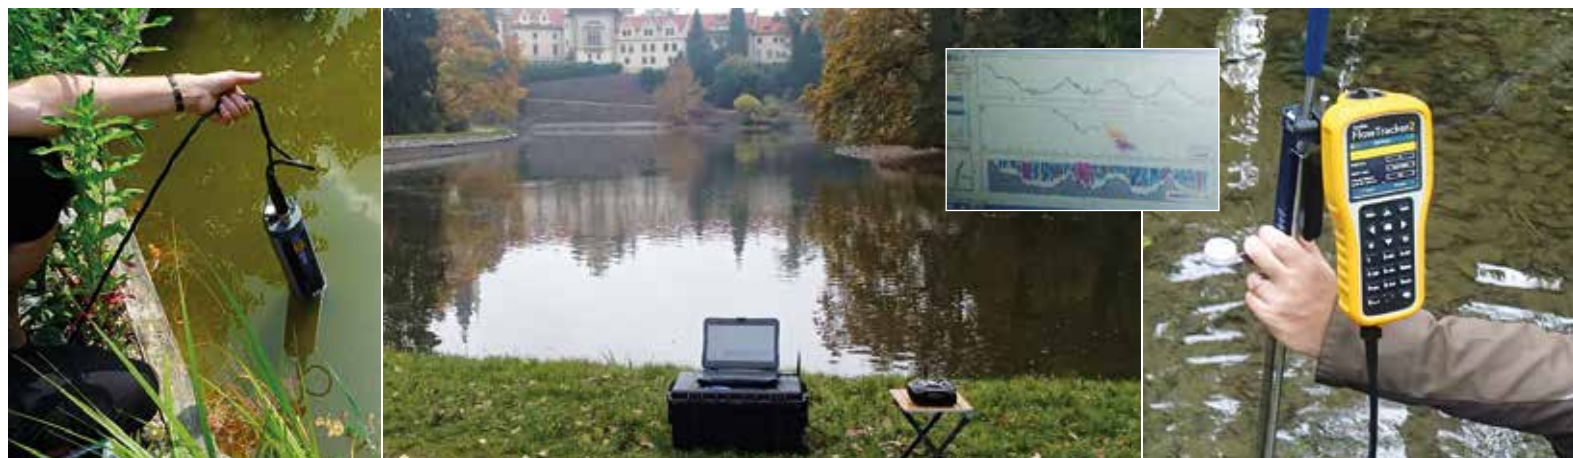
Obr. 5. Měření sondou YSI, batymetrie Podzámeckého rybníka a průtoků na přítocích (říjen 2016)

Fig. 5. Measuring by YSI probe, bathymetric measurement and flow measurement on tributaries of Botič (October 2016)

Fyzikálně-chemické parametry *in-situ* byly stanovovány pomocí multiparametrické sondy YSI 6600 (obr. 5), vzorky pro analýzy fyzikálně-chemických parametrů byly odebírány podle ČSN EN ISO 5667 jakožto směsný vzorek. Kvantifikace fytoplanktonu byla stanovována fluorescenčně pomocí sondy FluoroProbe (bbeMoldaenke) a determinace fytoplanktonu pomocí světelného mikroskopu s fluorescencí Olympus BX60. Chemické analýzy byly provedeny v laboratoři spektrofotometricky pomocí kyvetových testů HachLange. Výsledky měření shrnují tabulky 1 až 3.

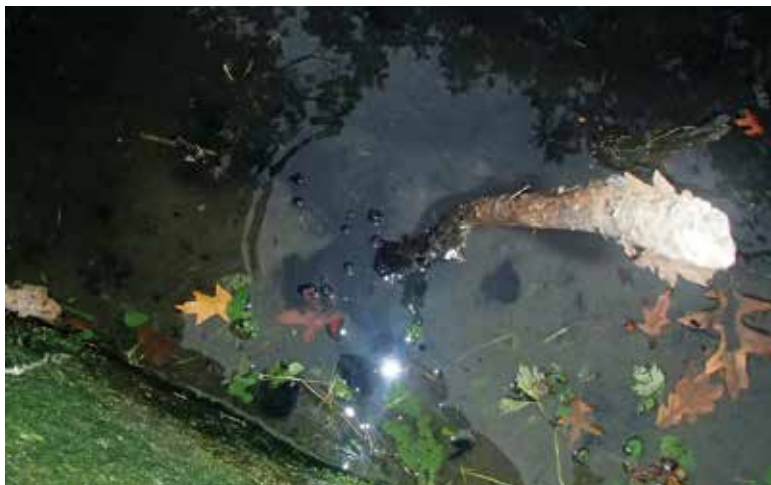
Obr. 7. Retenční nádrž pod ČOV Jesenice v parku – anaerobie s bublinkami metanu (říjen 2016)

Fig. 7. Retention basin below the WWTP Jesenice in park (October 2016) – anaerobic condition

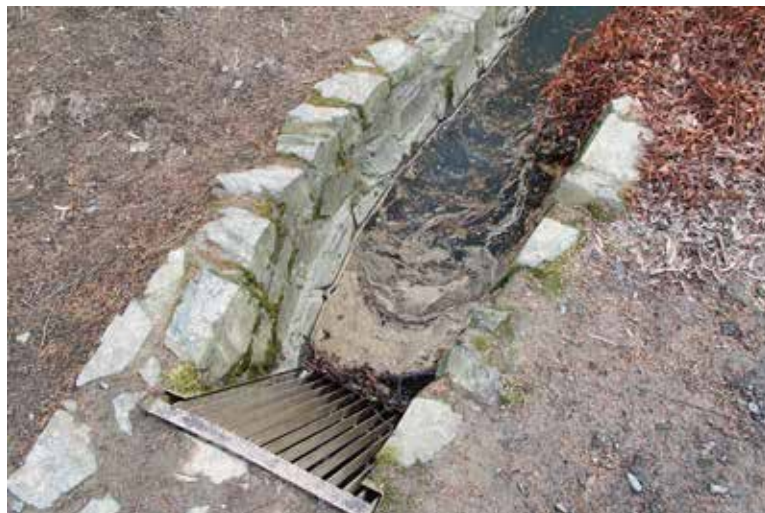
Obr. 8. Přítok do Podzámeckého rybníka (březen 2017)

Fig. 8. Inflow to Podzámecký pond (March 2017)

Tabulka 2. Kvantifikace fytoplanktonu v přítoku do Podzámeckého rybníku (viz obr. 8) a v rybníku samotném (léto 2016)  
 Table 2. Phytoplankton quantification of pond inflow and Podzámecký pond (see picture no. 8) (summer 2016)
