# Kvalita vody pražských potoků. Část 2: přítoky do rybníka Šeberák a přehradní nádrže Hostivař

## SOUHRN

## WATER QUALITY OF THE PRAGUE'S STREAMS. PART 2: TRIBUTARIES TO THE ŠEBERÁK POND AND TO THE HOSTIVAŘ RESERVOIR

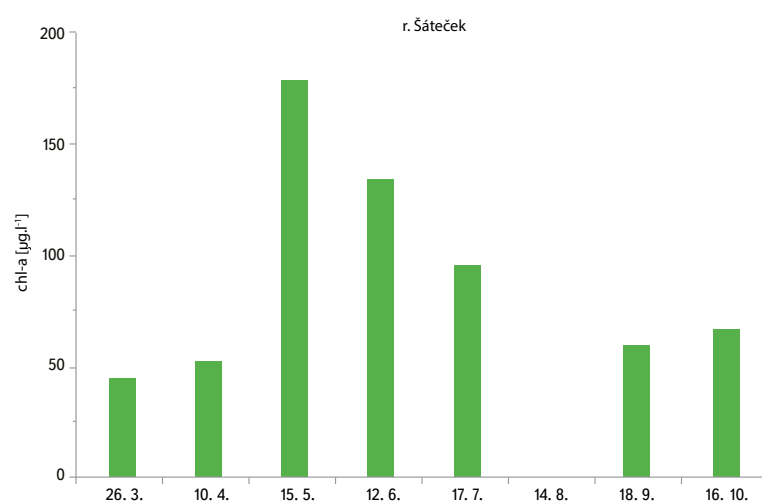
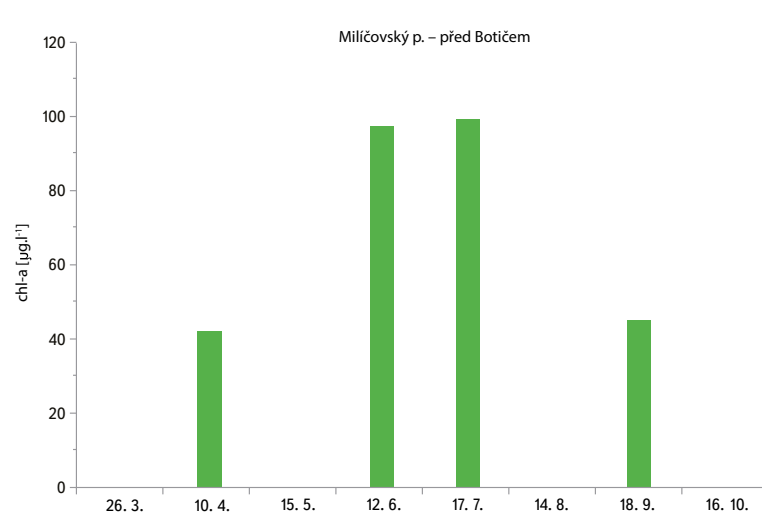
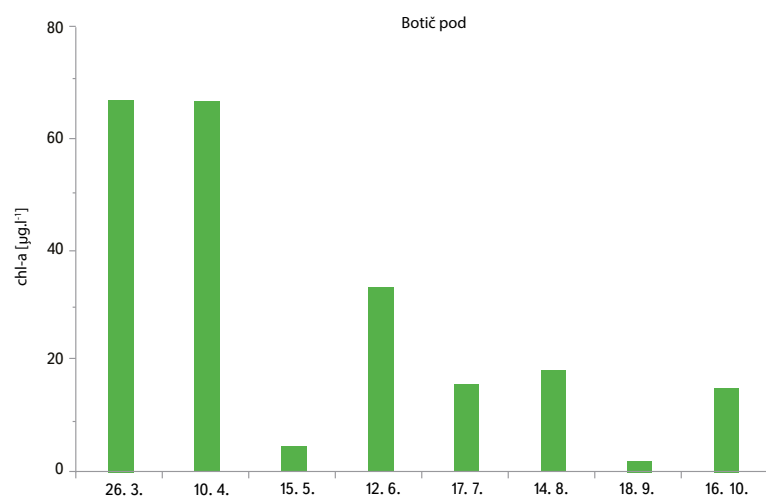
Obr. 23. Sezonní změny koncentrace chlorofylu-a ve sledovaných profilech v povodí přehradní nádrže Hostivař  
 Fig. 23. Seasonal changes of chlorophyll-a concentration in the studied profiles of the Hostivař reservoir catchment area

Množství živin, přitékající Milíčovským potokem (koncentrace P-PO<sub>4</sub> < 0,025 mg.l<sup>-1</sup>; P-celk. 0,07–0,21 mg.l<sup>-1</sup>), nemá vzhledem k poměru průtoků na kvalitu vody Botiče zásadní vliv. Hlavním problémem a rizikem pro přehradní nádrž Hostivař a její rekreační využití je (kromě přísunu živin z povodí Botiče) přítok značného množství inokula fytoplanktonu z rybníků v povodí, kterými potok protéká. Například v rybníku Šáteček (poslední rybník soustavy) dosahovaly koncentrace chlorofylu-a 150–170 µg.l<sup>-1</sup>. V Milíčovském potoce v přítoku do Botiče těsně před vzdutím přehradní nádrže Hostivař byla zjištěna koncentrace chlorofylu-a až 100 µg.l<sup>-1</sup> (obr. 23).

Změny obsahu chlorofylu-a během vegetační sezony jsou pro vybrané profily Botiče a Milíčovského potoka znázorněny na obr. 23. Množství fytoplanktonu v potoce Botič bylo sledováno ve dvou profilech: nad soutokem s Pitkovickým potokem (Botič nad) a na vtoku do přehradní nádrže Hostivař (Botič pod). V místě pod soutokem byly hodnoty chlorofylu-a v Botiči mírně nižší než v profilu nad soutokem s Pitkovickým potokem, který měl díky svému nízkému obsahu fytoplanktonu v průběhu vegetační sezony (maximální zjištěná hodnota chlorofylu-a 9,2  $\mu\text{g.l}^{-1}$ ) ředící efekt pro vodu v Botiči. Přesto zejména v jarním období (březen–duben) byla biomasa fytoplanktonu v Botiči na vtoku do přehradní nádrže Hostivař poměrně vysoká (koncentrace chlorofylu-a cca 67  $\mu\text{g.l}^{-1}$ ). Významné množství fytoplanktonu se do přehradní nádrže Hostivař dostává také Milíčovským potokem (obr. 23), který protéká soustavou rybníků v Milíčovském lese. Vodnost Milíčovského potoka je závislá na odtoku z rybníka Šáteček, ze kterého ve sledovaném období vzhledem k poklesu hladiny vody (důsledek nedostatku srážek a sucha) v některých termínech odběru vzorků voda neodtékala. Nicméně v červnu a červenci byla ve sledovaném profilu Milíčovského potoka zjištěna koncentrace chlorofylu-a 97,4–99,2  $\mu\text{g.l}^{-1}$ . Přímou v rybníce Šáteček se v květnu až červenci hodnoty chlorofylu-a pohybovaly v rozmezí 99,2–170,3  $\mu\text{g.l}^{-1}$ . Odtok z rybníka Šáteček Milíčovským potokem je významným zdrojem inokula fytoplanktonu pro blízkou přehradní nádrž Hostivař.

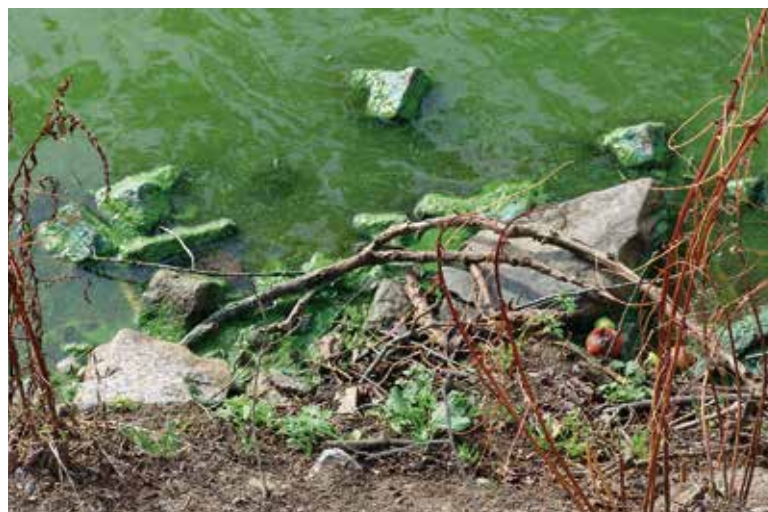
Obr. 24. Vodní květ sinic – rybník Šeberák  
Fig. 24. Cyanobacteria water bloom – Šeberák pond

- A. rybník Šeberák (23 údajů, z toho):
- vhodná ke koupání: 0x,
  - zhoršené smyslově postižitelné vlastnosti vody: 0x,
  - zhoršená jakost vody; nevhodná ke koupání pro vnímavé jedince: 4x,
  - voda nevhodná pro koupání: 3x,
  - zákaz koupání: 16x.
- B. přehradní nádrž Hostivař (26 údajů, z toho):
- vhodná ke koupání: 1x,
  - zhoršené smyslově postižitelné vlastnosti vody: 2x,
  - zhoršená jakost vody; nevhodná ke koupání pro vnímavé jedince: 15x,
  - voda nevhodná pro koupání: 7x,
  - zákaz koupání: 1x (obr. 24 a 25).

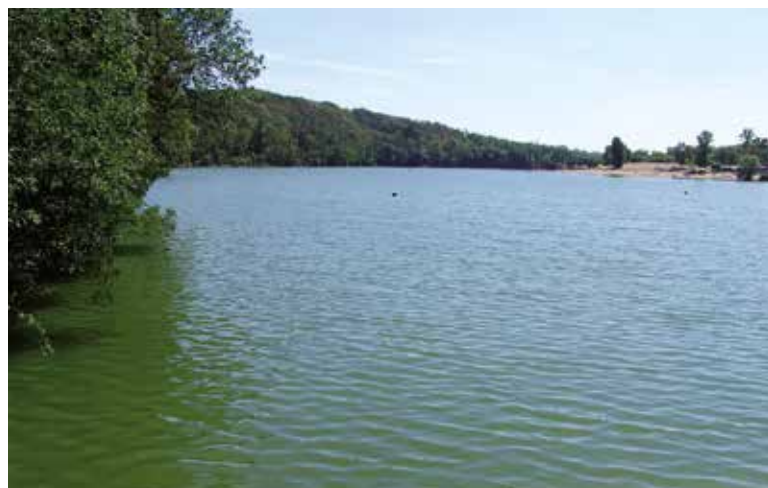
Obr. 25. Vodní květ sinic – přehradní nádrž Hostivař  
Fig. 25. Cyanobacteria water bloom – Hostivař reservoir
