VODOHOSPODÁŘSKÉ TECHNICKO-EKONOMICKÉ INFORMACE

# VTEI/2020/1

# Rybníky

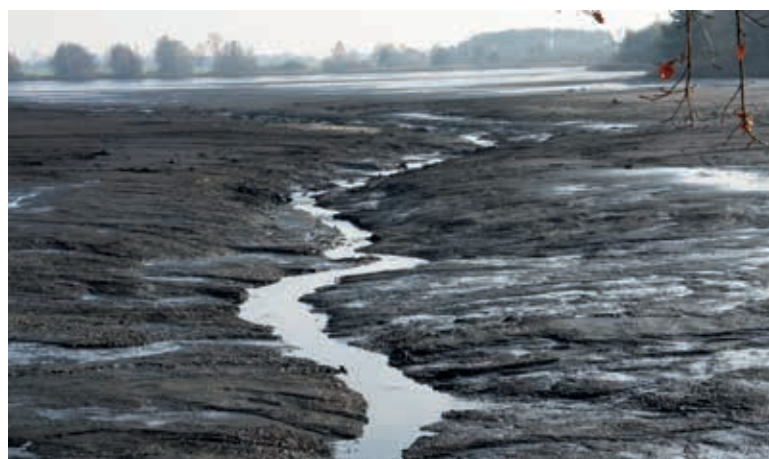
Obr. 1. Vypuštěný rybník s hlavní stokou a typickým rozložením sedimentu

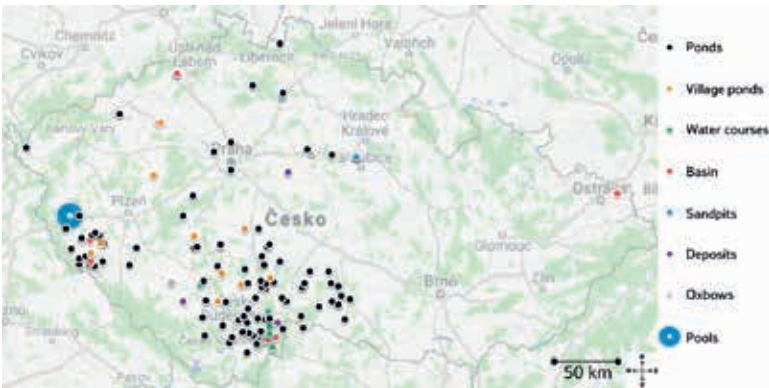
Obr. 2. Mapa České republiky zobrazující odebrané lokality  
(zdroj: <https://www.google.com/maps>)  
Fig. 2. Map of Czech Republic with site localities marked  
(source: <https://www.google.com/maps>)

Vzorkování lokalit je podmíněno plánovaným odbahněním nádrží. Většina rozborů je prováděna na základě objednávek projektantů nebo přímo vlastníků nádrží. Je odebrán reprezentativní vzorek sedimentu z celého, potenciálně těžného materiálu. Lokality nejsou systematicky vybírány, zájmovým územím je celá Česká republika. Jedná se o dlouhodobý a kontinuální screening kvality sedimentů v ČR. Od roku 2011 do poloviny roku 2019 bylo do výsledkové databáze zařazeno téměř 230 lokalit – více jak 80 % vzorků bylo odebráno z rybníků (např. produkční, návesní, nebeské, v zemědělsky obhospodařované či lesní krajině, případně pod bodovými zdroji znečištění). Zbýlých 20 % tvoří pískovny, potoky, slepá ramena či odvodňovací strouhy. Doposud ověřované lokality zobrazuje mapa na obr. 2. Nejvíce lokalit je situováno na jihu a jihozápadě Čech. Převážně se jedná o nádrže mělké s průměrnou hloubkou vody cca do 1 m. Velikost vodní plochy činí od 0,5 ha do několika desítek ha. Rozptýl průměrné mocnosti sedimentů ve sledovaných nádržích činí 40–60 cm.

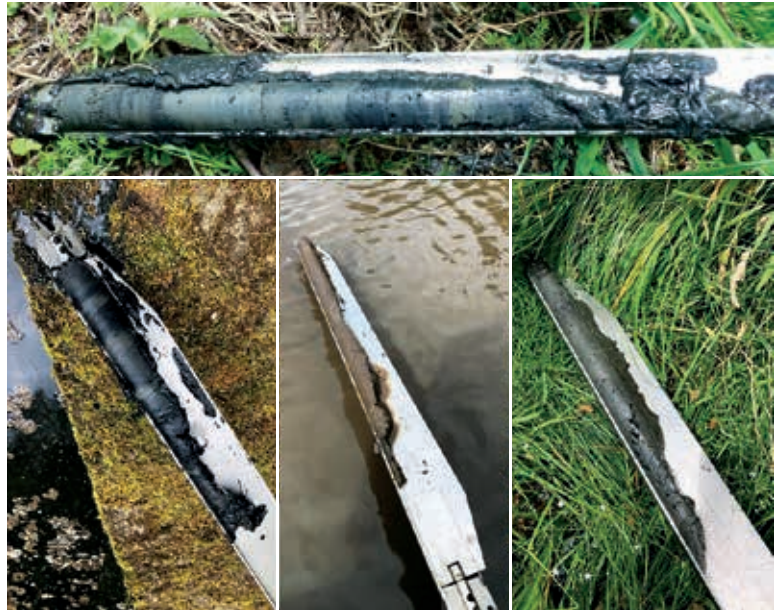
Obr. 3. Odběrová sonda holandského typu Eijkelkamp a různé typy struktury sedimentů  
Fig. 3. Eijkelkamp sediment core sampler and types of sediments structures

Podle velikosti nádrže odebíráme 1–5 směsných vzorků rybníčního sedimentu. Směsný vzorek je tvořen minimálně z 15–30 dílčích vzorků, každý o mocnosti zpravidla 20–100 cm, podle plochy a zanesení nádrže (tzn. celý hloubkový profil sedimentu, viz obr. 3). Jednotlivé body odběru zaměřujeme pomocí přístroje GPS. Vzorky sedimentu homogenizujeme přímo na místě, či v laboratoři a metodou kvartace vybíráme směsný vzorek, který následně odesíláme do akreditované laboratoře k chemickým analýzám [4]. V laboratoři jsou vzorky vysušeny a provedeny analýzy podle legislativou předepsaných norem nebo validovaných postupů. Výluh vzorků byl proveden lučavkou královskou. Stanovení kovů bylo provedeno hmotností spektrometrií na přístroji ICP-MS. Stanovení organických polutantů bylo provedeno plynovou chromatografií na přístrojích GC-MS, GC-ECD a GC-FID.

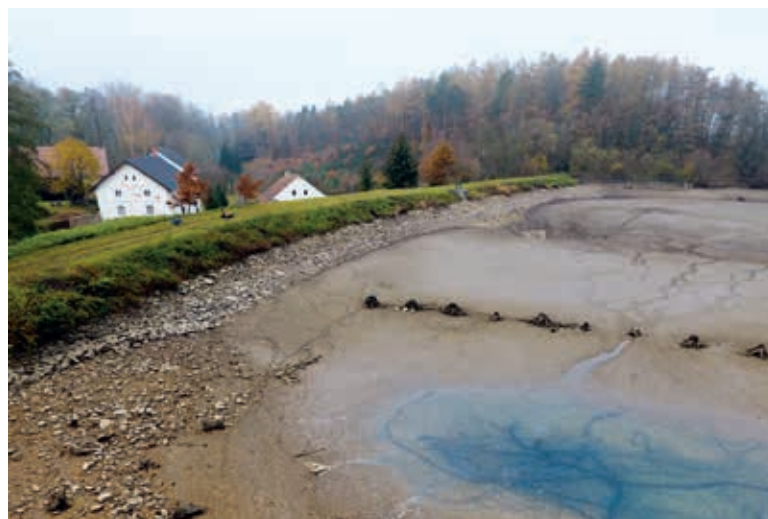
Obr. 8. Návodní líc hráze Podbečvářského rybníka

Potřebu posuzování tvaru hrází historických rybníků lze na základě výsledků provedených analýz prezentovaných v tomto článku považovat za oprávněnou. Předně bylo potvrzeno, že historické rybníky mají často hráže se sklony prudšími, než doporučují současné normy. To může být příčinou nižší stability a zvýšeného rizika poruch či havárií vedoucích v nejhorších případech až ke vzniku zvláštních povodní. Na příkladu hráze Podbečvářského rybníka bylo ukázáno, že stabilita hrází historických rybníků skutečně může být nižší, než je v současnosti požadováno. V tomto případě se jedná o hráz, která je velmi

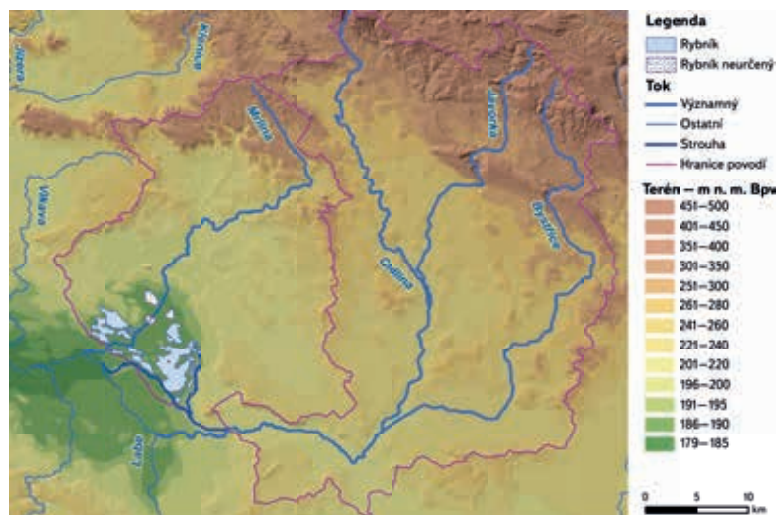
Obr. 2. Reliéf oblasti výskytu rybníků v povodí Mrliny a Cidliny (zdůrazněn tok i povodí); topografie je podrobnější ve výškách 179–195 m n. m., kde se nacházejí největší rybníky a zaústění Mrliny

Fig. 2. The topography of the area of Mrlina and Cidlina rivers basins (the water stream and the border of the basin are highlighted); the detailed topography is for altitudes 179–195 m a. s. l., where is the occurrence of largest fishponds along with the Mrlina River estuary

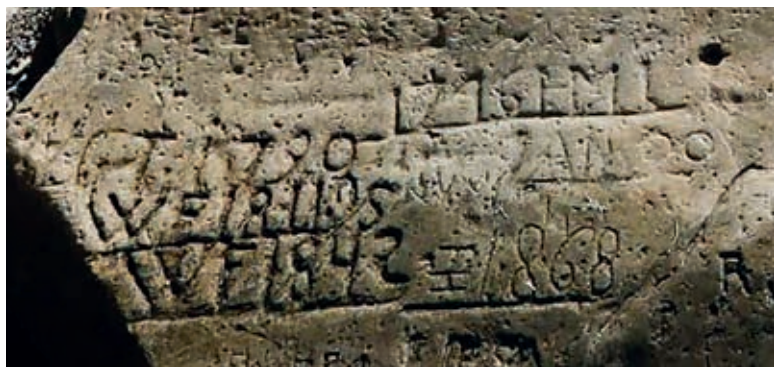
Obr. 6. Hladový kamen v Děčíně se značkami minim vodních stavů, zde v detailu roky 1746, 1790, 1800, 1811, 1842 a 1868 (klesající tendence 1746–1868 je dobře zřetelná i na sestupném řazení minimálních vodních stavů)

Rok 1746, se řadí mezi katastrofálně suché, značka minimálního vodního stavu je vyznačena i na kameni v Děčíně (obr. 6). Sušší období a pokles vodních stavů Labe v době od roku 1761 až do roku 1766, i když značka minima v Děčíně se nedochovala, je patrný z průběhu ročních minim vodních stavů v Magdeburku (obr. 5). Právě v roce 1763 je zmiňován s ohledem na tuhou zimu špatný výlov rybníka Blato, kdy bylo vyloveno oproti násadě méně o 112 kop kaprů. Možná už tehdy těmto velkým rybníkům „začala zvonit hrana“. Podle J. Veverky [23, 24] ale existovaly velké rybníky napájené kanálem od Mrliny z Křince jako Havranský, Dolívka a Vyklecký ještě v roce 1768. Stejně jako dalších 12 rybníků se ale již rybami neosazovaly.

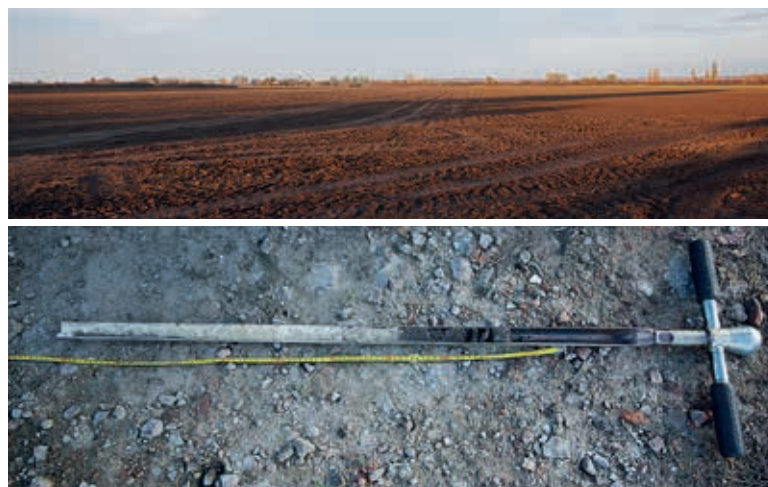
Obr. 10. Nahoře: Blato, bývalý ostrov Čejky, dole: odběr 40 cm ornice, zbytek 60 cm sprašový podklad; kromě prachové části také zrnka písku, tedy přepracovaná spraš, spolu s případným jezerním sedimentem; složení: cca stejná koncentrace Ca a Si (10–20 %), kromě toho cca 1 % železa a hliníku; v půdě (černozem) je méně Ca, více Si

Podmínky v období konce posledního glaciálu mohly být odlišné. Poděbradská blata jsou nejnižší částí kotliny, kde se na jeho konci pravděpodobně koncentrovala srážková voda a voda z tajícího permafrostu. Vytvořená kotlina pravděpodobně obsahovala mokřiny a mělká jezera, ve kterých se tvořil jezerní sediment. V odebraných sondách bylo 40 cm ornice, zbytek tvořil materiál charakteru spraše (obr. 10).

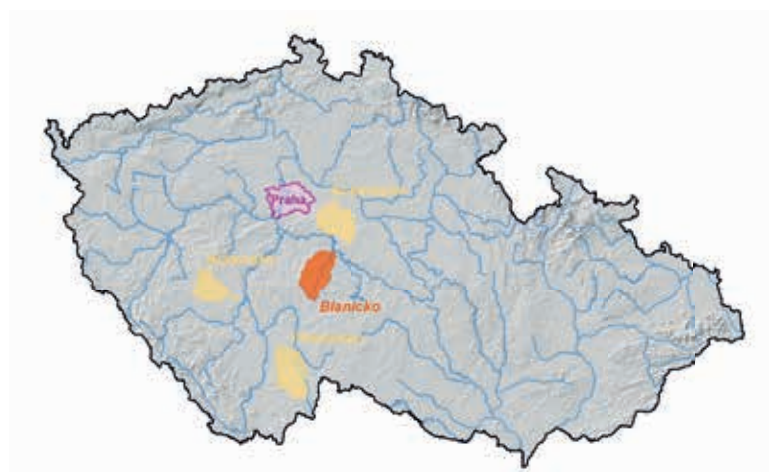
Obr. 1. Poloha zájmového území – povodí Blanice

Fig. 1. Location of the study area – catchment of Blanice River

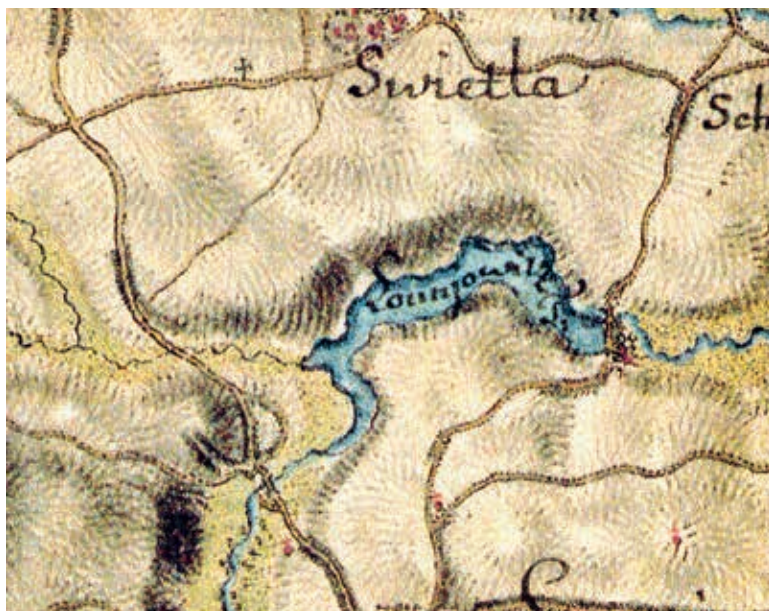
Obr. 4. Louňovický rybník severně od obce Louňovice pod Bláníkem na mapě I. rakouského vojenského mapování

Fig. 4. Louňovický fishpond north of Louňovice pod Bláníkem captured on map of 1<sup>st</sup> Austrian Military Survey

Obdobným příkladem jako v předchozím případě je rybník, který na mapě I. rakouského vojenského mapování nese název Lounjowitz Teich (Louňovický rybník) a nacházel se přímo na toku Blanice severně od Louňovic pod Bláníkem (viz obr. 4). Hráz tohoto rybníka zůstala zachována dodnes zejména proto, že po ní vedla a stále vede komunikace (viz obr. 5), která překonává poměrně zaříznuté údolí Blanice. I tento rybník je patrný ještě na mapách II. rakouského vojenského mapování, zde je však zakreslen již mnohem menší rozsah zátopy (viz obr. 6). Na mapě III. rakouského vojenského mapování již vodní plocha znázorněna není.

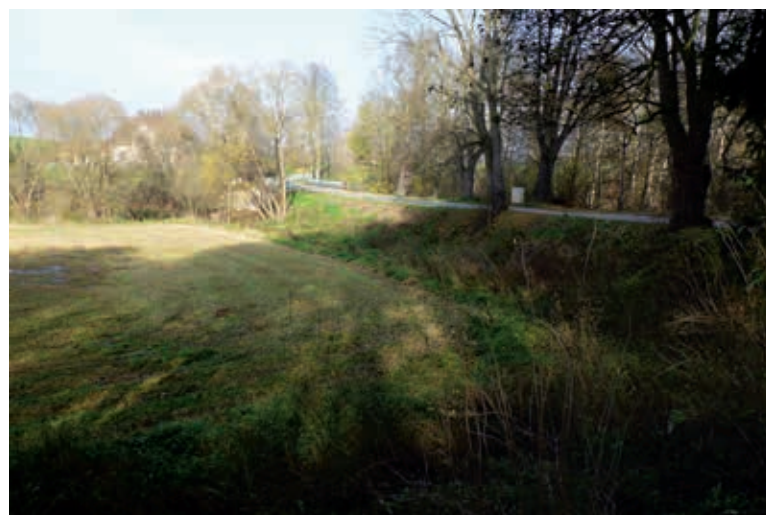
Obr. 5. Hráz bývalého Louňovického rybníka

Fig. 5. Dam of former Louňovický fishpond

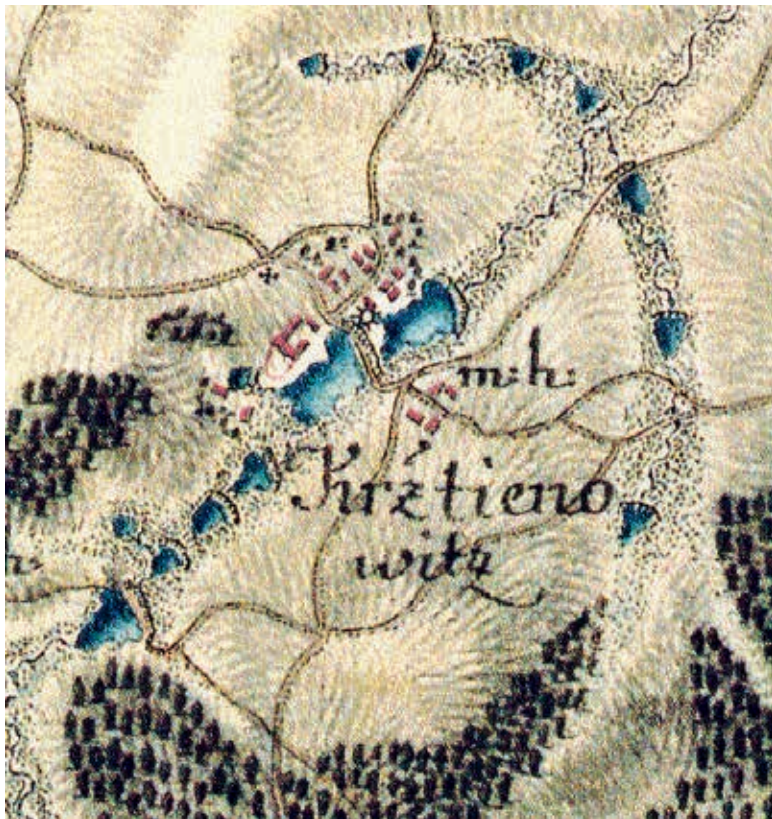
Obr. 7. Rybníky v okolí Křtěnovic zachycené na mapě I. rakouského vojenského mapování  
Fig. 7. Fishponds in the vicinity of Křtěnovice captured on map of 1<sup>st</sup> Austrian Military Survey

dva rybníky na levostranném přítoku, které se v minulosti nacházely pod tím, který se zachoval do současnosti, jsou s ohledem na polohu identifikovatelné velmi obtížně. Jediné, co je víceméně jisté, je, že tyto dva rybníky se nacházely na toku mezi rybníkem dochovaným a soutokem s Křtěnovickým potočkem. Na mapě I. rakouského vojenského mapování je na levostranném přítoku zaznamenán ještě jeden rybník, který se nacházel nad rybníkem dochovaným dodnes. Jeho poloha je ještě obtížněji identifikovatelná, protože jej lze vztahovat pouze k rybníku dochovanému a sedlem, od kterého vychází údolnice, v níž se tok nachází. Obdobně je alespoň přibližně identifikovatelná poloha prostředního rybníka na pravostranném přítoku, jelikož níže položený rybník se dochoval a poloha výše položeného rybníka je identifikovatelná na mapě II. rakouského vojenského mapování.

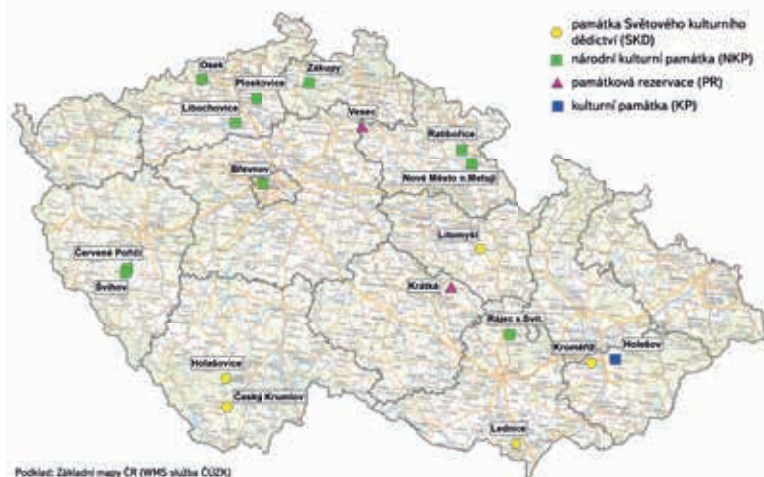
Obr. 1. Výzkumné lokality a jejich zařazení do kategorií památek

Fig. 1. Surveyed localities and their rank by culture heritage site categories

Práce na studii vycházely z výsledků detailního ročního sledování souboru pilotních lokalit výzkumného projektu. Níže je uveden soupis těchto lokalit a jejich mapové zobrazení (obr. 1).

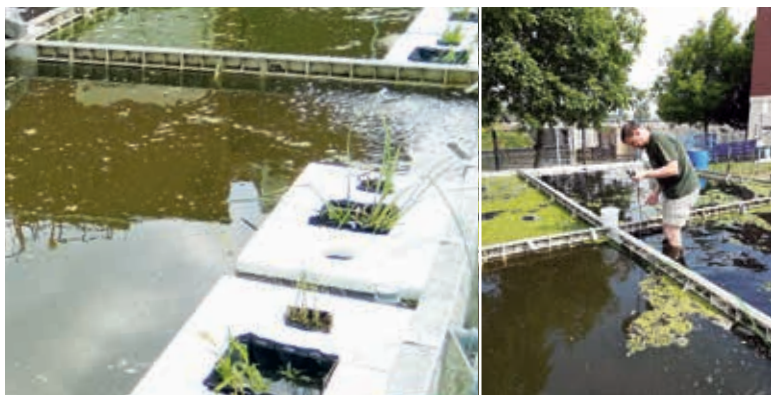
Obr. 2. Poloprovozní model okrasných vodních prvků historických zahrad  
Fig. 2. Semi-operated models of historical garden ornamental water elements

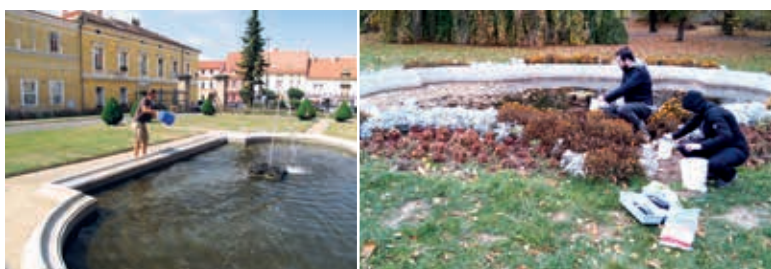
Obr. 3. Vodní prvky v areálu zámku Libochovice; aplikace roztoku biologického přípravku (vlevo) a měření parametrů kvality vody (vpravo)  
Fig. 3. Libochovice chateau water elements; biological preparation solution application (left) and water quality parameters measuring (right)

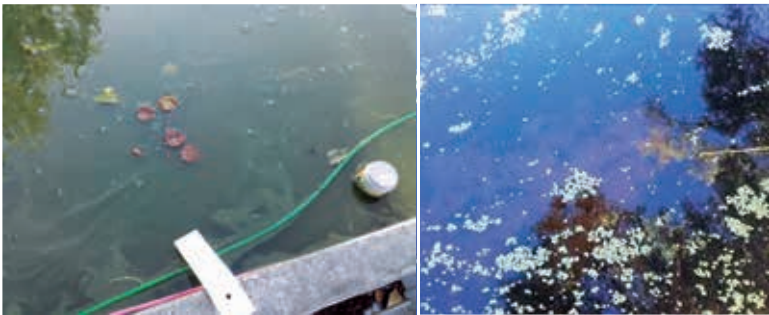
Obr. 6. Rozdíl mezi průhledností vody nádrže bez aplikace přípravku (vlevo, sinicový vodní květ) a s jeho aplikací během vegetační sezony (vpravo)  
Fig. 6. Differences of the water transparency between basin without biological preparation application (left, blue algae surface film) and basin with the preparation application during vegetation period (right)

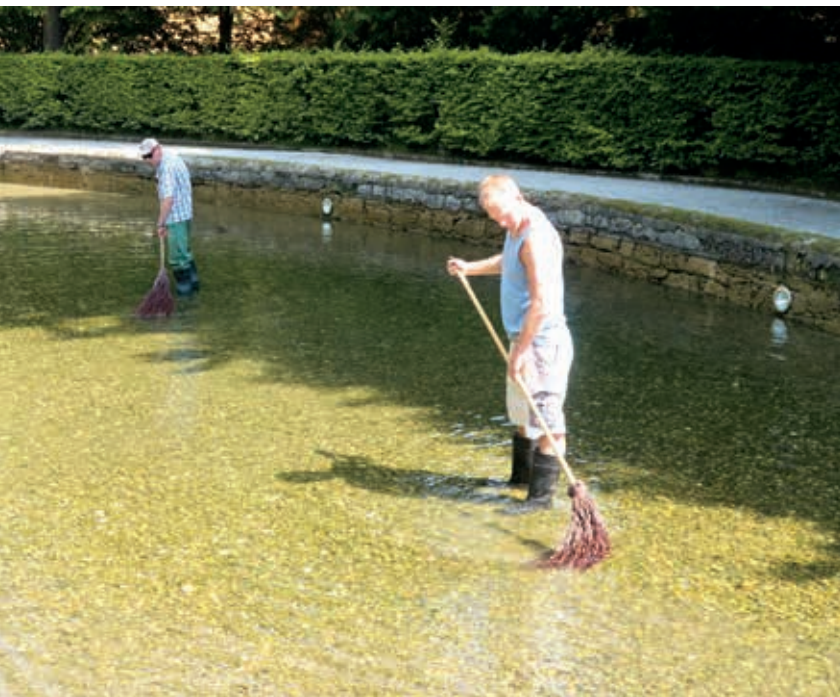
Obr. 10. Ruční čištění štěrkového dna okrasných bazénů od řasového biofilmu (Hellbrunn, Rakousko)
