# Identifikace plošného zemědělského znečištění s využitím termografického snímkování

**Klíčová slova:** jakost vody — teplota vody — zdroj znečištění — stavba odvodnění — drenážní výúst

## SOUHRN

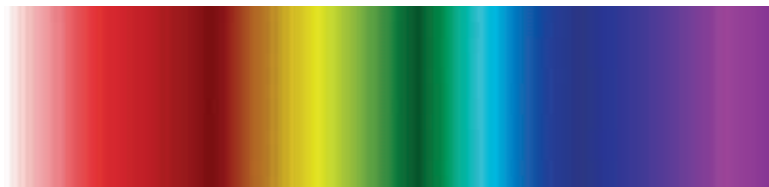
Obr. 3. Barevná škála rainbow HC  
Fig. 3. Rainbow HC Thermal Palette

Nejvyšší teploty jsou vždy prezentovány bílou barvou, nejnižší teploty barvou černou. Jednotlivé termogramy jsou vyhodnoceny automaticky, tedy nebyly sjednoceny na stejnou teplotní škálu. Z tohoto důvodu se u každého termogramu teploty liší, ačkoli mohou vypadat podobně.

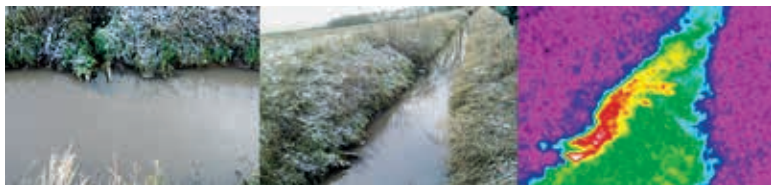
Obr. 5. Identifikovaná drenážní výúst (DVI) v povodí Hájevského potoka  
Fig. 5. The identified drainage outlet in the Hájevský stream catchment
