Kvantifikace rýhové eroze bezkontaktními metodami

RADEK BACHAN

QUANTIFICATION OF RILL EROSION USING CONTACTLESS METHODS

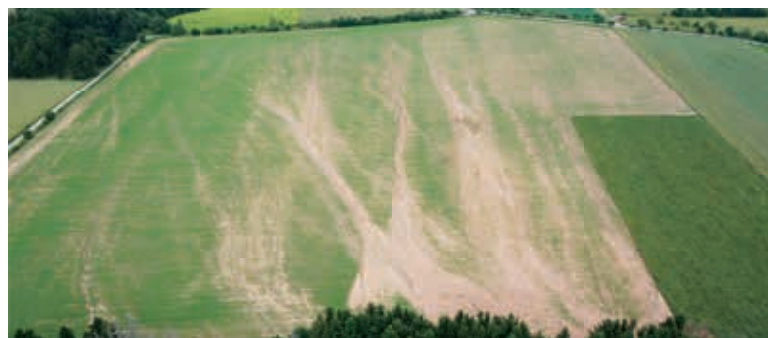
Obr. 3. Letecký snímek monitorovaného svahu
Fig. 3. Aerial image of the monitored slope

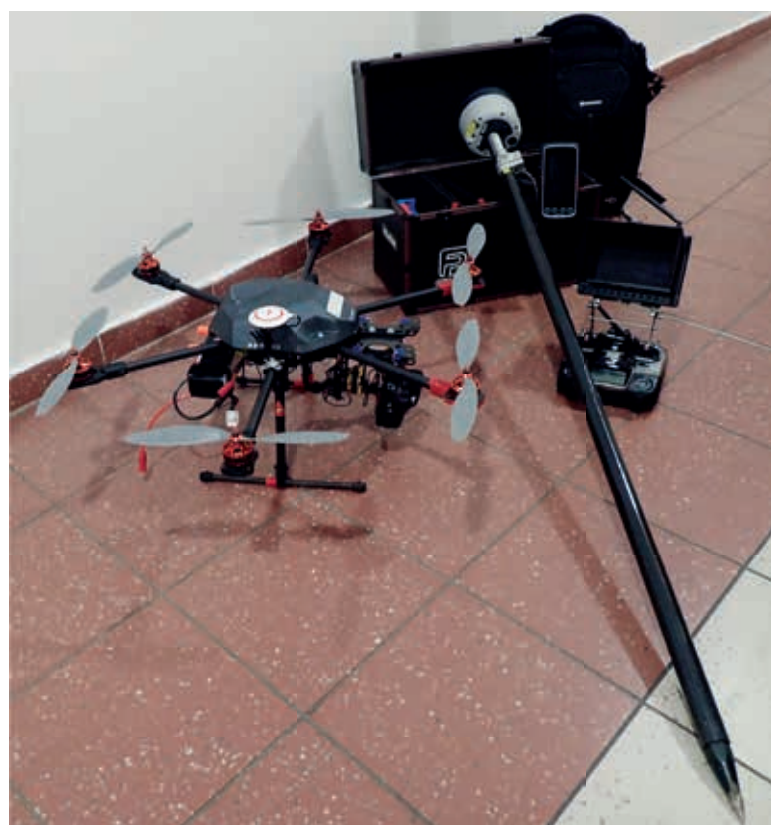
Obr. 4. Měřicí aparatura použitá pro snímkování monitorovaného svahu – UAV a GNSS přijímač Trimble R2

Fig. 4. Measuring devices used for capturing the monitored slope – UAV and Trimble R2 GNSS receiver

Hexakoptéra TAROT 690 byla navržena pro bezkontaktní sběr dat pomocí leteckého snímkování (obr. 4). Stroj disponuje vysokovýkonným hardwarovým vybavením, řízen může být manuálně i automaticky. Kevlarová konstrukce bezpilotního letadla je osazena kompletním letovým řídicím systémem DJI A2, který je sestaven z inerciální jednotky IMU (Inertial Measurement Unit) vybavené barometrickým senzorem pro měření výšky letu, GPS kompasem, signalizačním bluetooth modulem, napájecí jednotkou a regulátory pro ovládání motorů hexakoptéry. Na základě údajů z IMU a GPS řídicí jednotka ovládá bezpilotní letadlo a zajišťuje automatickou stabilizaci náklonu a výšky letu. Pod hexakoptéru je zavěšen gyroskopicky stabilizovaný výkyvný držák, který nese snímáči zařízení – v tomto případě digitální fotoaparát SONY Alpha 6000. Fotoaparát disponuje 24 Mpx CMOS snímačem a hybridním systémem fázového ostření. Je tak schopný pořizovat snímky ve vysoké kvalitě a rozlišení i za složitých povětrnostních podmínek [18].

GNSS přijímač Trimble R2 slouží ke kvalitnímu, rychlému a pohodlnému sběru přesných geoprostorových dat (obr. 4). Dvoufrekvenční GNSS přijímač využívá nejen signály ze všech stávajících i budovaných družicových systémů (GPS, GLONASS, Galileo, BeiDou atd.), ale také externí korekce různých zdrojů. Přístroj je vybaven čipem Trimble Maxwell 6 s 220 kanály pro maximální výkon, spolehlivost a přesnost měření v reálném čase. Měřicí souprava využívá korekce
