Kvalita vody a stav společenstev vodních bezobratlých v drobných tocích Prahy

Water Quality and State of Aquatic Invertebrate Populations in Small Watercourses in Prague

ABSTRACT

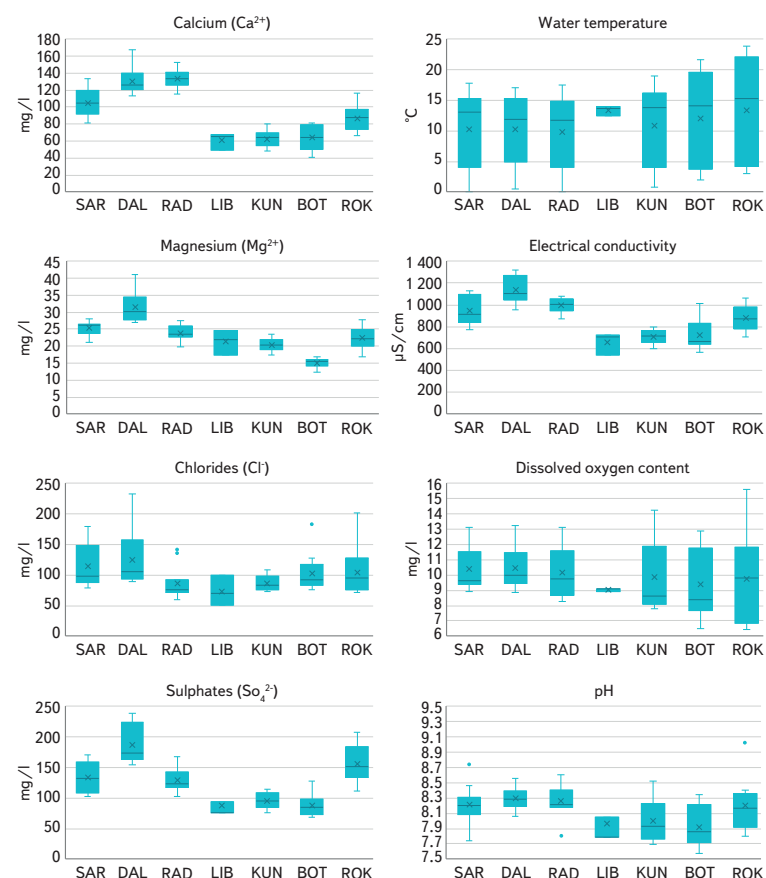
Obr. 2. Chemické a fyzikálně-chemické parametry kvality vody na vzorkovaných lokalitách v období 5/2017 až 4/2018. Kódy lokalit jsou popsány v tab. 1. Krabicový diagram znázorňuje medián, průměr (křížek), 1–3 kvartil (krabička), maxima a minima (vousy), odlehle hodnoty jsou zobrazeny samostatnými kolečky

Fig. 2. Chemical and physicochemical water quality parameters in sampling sites between 5/2017 and 4/2018. Site codes are described in Tab. 1. The box diagram presents the median, average (cross), 1st to 3rd quartile (box) and maximums and minimums (whiskers); distant values are presented by separate circles.

Souhrnné výsledky jednotlivých ukazatelů chemických a fyzikálně-chemických parametrů pro sledované lokality zobrazují grafy na obr. 2 a obr. 3.

Dalejský a Radotínský potok, jejichž povodí leží v Barrandienu, se vyznačovaly vyšším obsahem vápenatých a hořečnatých iontů, což se projevuje též vyšším pH a elektrickou vodivostí. V těchto ukazatelích má podobnou charakteristiku též Šárecký potok, který odvodňuje v horní části svého povodí zásadité jílovcové a prachovcové vrstvy.

Na Rokytkce a Botiči přesahovala letní maxima teplot vody hodnotu 20 °C, což bylo výrazně více než v ostatních potocích. Důvodem je pravděpodobně odtok ohřáté vody z epilimnia velkých nádrží, jež se nacházejí nad oběma sledovanými profily (Kyjský rybník na Rokytkce, nádrž Hostivař na Botiči).

Znepokojivé jsou extrémně vysoké koncentrace celkového fosforu na Radotínském potoce s maximy kolem 2 mg/l, jehož naprostá většina byla tvořena fosforečnanovým fosforem. Rovněž v koncentracích celkového, dusičnanového a amoniakálního dusíku hodnoty na Radotínském potoce několikrát převyšovaly koncentrace zjištěné na ostatních potocích.

Overall results of the individual indicators of chemical and physicochemical parameters regarding the monitored sites are presented by charts in Fig. 2 and Fig. 3.

Dalejský and Radotínský Streams, whose basin lies in the Barrandienne, had a higher calcium and magnesium ion content, which is also manifested by a higher pH and electrical conductivity. Šárecký Stream, which drains alkaline clay and siltstone layers in the upper part of its basin, has similar characteristics.

The maximum summer water temperatures of Rokytkka and Botič exceeded 20°C, which was significantly more than of the other streams. The reason for that is presumably the outflow of warmed water from the epilimnion of large water reservoirs that are located above both monitored profiles (Kyjský Pond at Rokytkka and Hostivař Dam at Botič).

Extremely high concentrations of total phosphorus in Radotínský Stream with maximum values around 2 mg/l are disconcerting. A vast majority of the
