# VTEI / 2021 / 5

- 4 / Kvalita vody a stav společenstev vodních bezobratlých v drobných tocích Prahy
- 24 / Testování zařízení Mini-JET pro stanovení erozních charakteristik orné půdy
- 56 / Rozhovor s paní Heide Jekel, prezidentkou Mezinárodní komise pro ochranu Labe

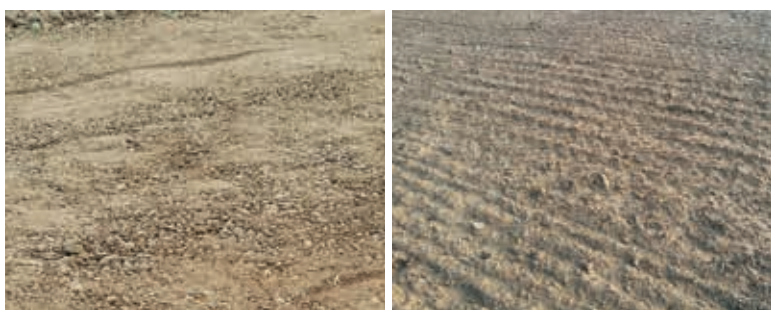
Obr. 5. Válcovaný úhor na experimentální ploše č. 1 (vlevo) a seťové lůžko na experimentální ploše č. 2 (vpravo)

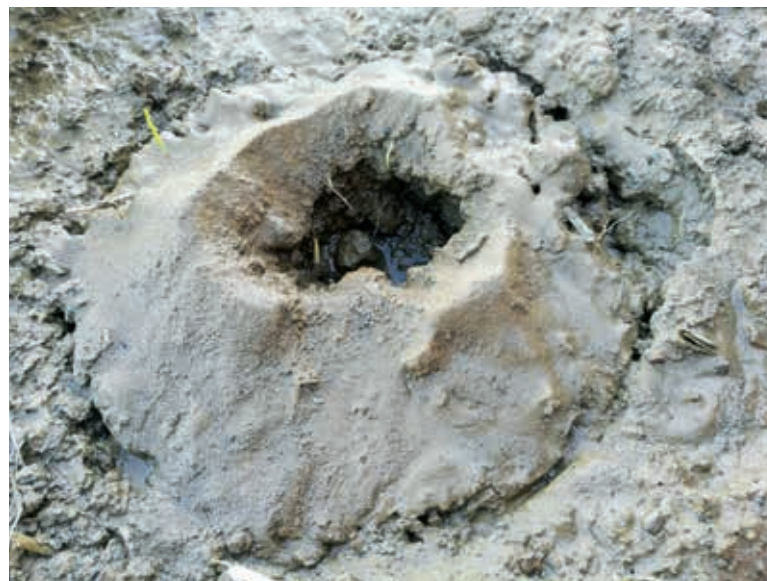
se průběh tvorby kráteru, respektive jeho hloubka. Jako počáteční doba aplikace proudu vody byla zvolena hodnota 5 s. Měření bylo ukončeno, když se při posledních třech měřeních o délce minimálně 30 s hloubka erozního kráteru nezměňovala (obr. 6). Při měření hloubky erozního kráteru bylo potřeba spouštět měřidlo opatrně. Při samovolném puštění by měřidlo mohlo prohloubit kráter, a mohlo by tak dojít ke zkreslení výsledků.

Obr. 6. Erozní kráter po simulaci

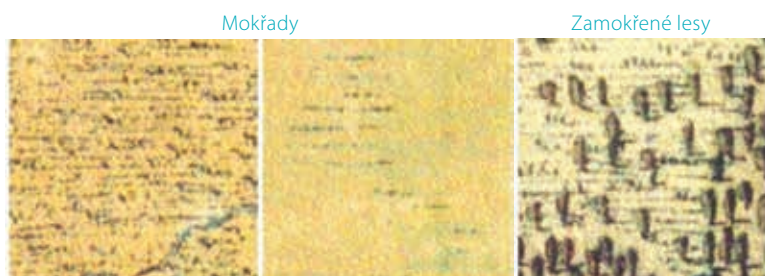
Obr. 1. Interpretace mokřadů (bez rybníků) na mapě I. vojenského mapování [4]  
Fig. 1. Interpretation of wetlands (excluding ponds) on the map of I. Military mapping [4]

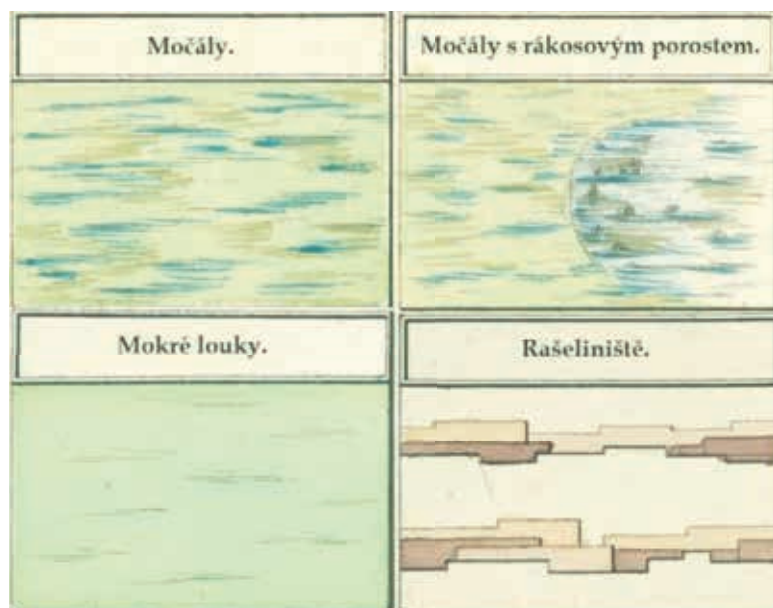
Obr. 2. Interpretace mokřadů (bez rybníků) v legendě Císařských otisků stabilního katastru [1, 10]

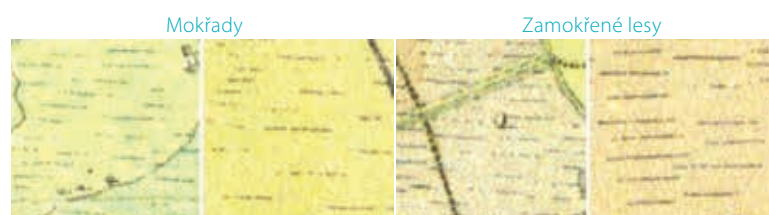
Obr. 3. Interpretace mokřadů (bez rybníků) na mapě II. vojenského mapování [5]  
Fig. 3. Interpretation of wetlands (excluding ponds) on the map II. of Military mapping [5]

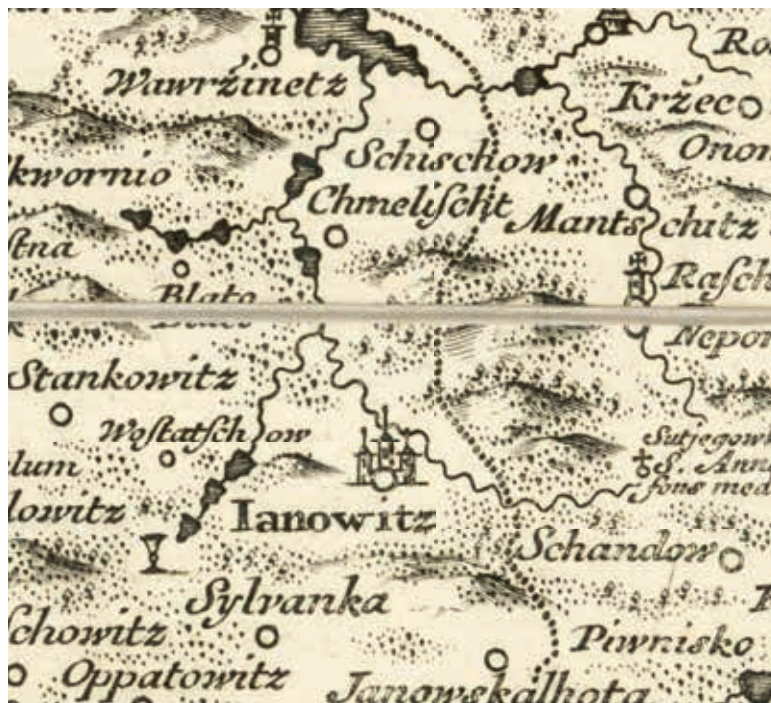
Obr. 5. Zobrazení horní (pramenné) části povodí Výrovky na Müllerově mapování [15]

Fig. 5. Depiction of the upper (source) part of the Výrovka River basin on Müller's mapping [15]

Prvním tady prezentovaným zobrazením archivním mapovým podkladem je horní (pramenná) část povodí Výrovky na Müllerově mapě Čech z roku 1720. Nevýhodou tohoto díla je samozřejmě polohová nepřesnost, nicméně dobře poslouží k vytvoření představy o podobě krajiny v tomto období. Nejzajímavější je zobrazení vodních toků a ploch (rybníků). Na základě interpretace pozdějších mapových podkladů je možné celkem přesně zobrazit síť vodních ploch v roce 1720. U vodních toků tomu tak již není, na území zcela chybí zobrazení Výrovky nad Uhlířskými Janovicemi (lanowitz) a na mapě je pouze Anenský potok (pramení u Sudějova) a Ostašovský potok, v jehož pramenné oblasti se nachází trojice rybníků. Nicméně vodní toky jsou tu schematicky znázorněny jako meandrující, což zcela jistě odpovídá historické skutečnosti (obr. 5).

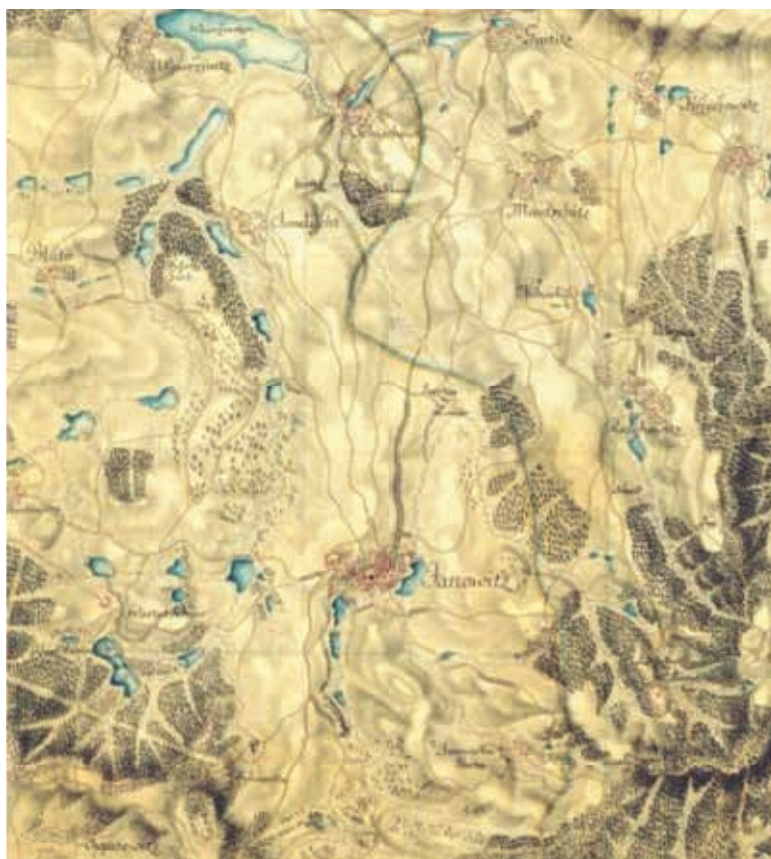
Obr. 6. Zobrazení horní (pramenné) části povodí Výrovky na mapě I. vojenského mapování [16]

Fig. 6. Depiction of the upper (source) part of the Výrovka River basin on the map of I. Military mapping [16]

Stejná oblast je zobrazena na mapě I. vojenského mapování, která je zpracována v podrobnějším měřítku, a tak zde již Výrovka nad Uhlířskými Janovicemi (Janowitz) zaznamenána je. Opět jsou tu znázorněny meandrující vodní toky a v nivě jsou již zobrazeny luční porosty, případně bažiny. Totéž platí i o vodních plochách (rybnících). Oproti Müllerovu mapování jsou tady věrněji zobrazeny rozlohy sídel a lesních porostů. Na základě interpretace této mapy je pravděpodobné, že níže popisovaná lokalita U Stratinek byla v tomto období obklopena lesem, nikoli ornou půdou (obr. 6). Na obr. 7 je zachycen stav bažin a močálů v okolí rybníků na území Chmeliště a Bláta. Také v této zóně je více lesních porostů než v současnosti.

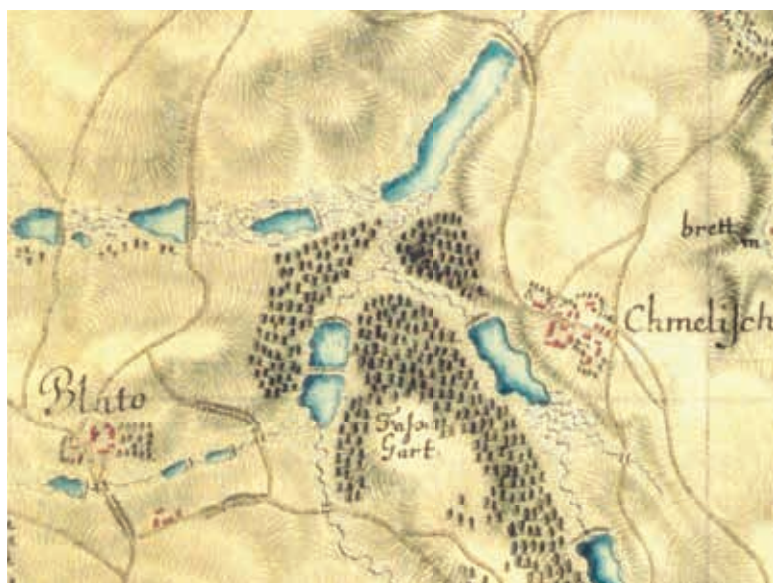
Obr. 7. Příklad zobrazení bažin a močálů v okolí rybníků na mapě I. vojenského mapování na území současných k. ú. Chmeliště a Bláto [16]  
 Fig. 7. Example of depiction of swamps around ponds on the map of I. Military mapping in current cadastral territories of Chmeliště and Bláto [16]

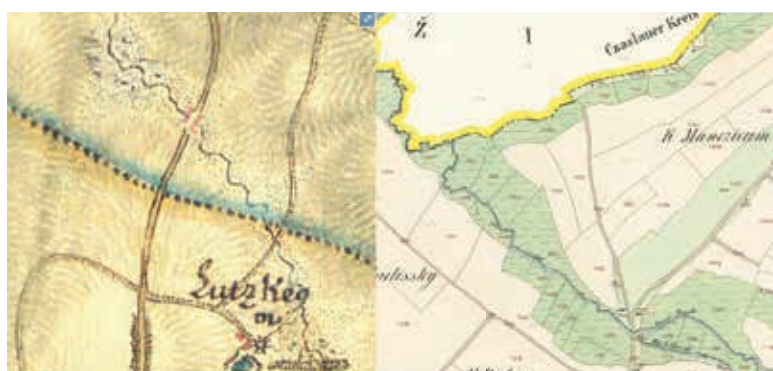
Na příkladu nivy Výrovky na hranici k. ú. Uhlířské Janovice a Žišov je znázorněn rozdíl v zakreslování mokřadů na mapách I. vojenského mapování a stabilního katastru. Zatímco I. vojenské mapování zachycuje v nivě luční porosty a zde v jedné lokalitě bažinu, na stabilním katastru jsou v nivě zobrazeny mokré

Obr. 8. Příklad rozdílné interpretace mokřadů v nivě Výrovky na mapě I. vojenského mapování [16] a na Císařských otiscích stabilního katastru na hranici k. ú. Uhlířské Janovice a Žišov [17]  
 Obr. 8. Example of different interpretation of wetlands in Výrovka River floodplain on the map of I. Military mapping [16] and on the Imperial Imprints of the Stable Cadastre on the border of cadastral territories of Uhlířské Janovice and Žišov [17]

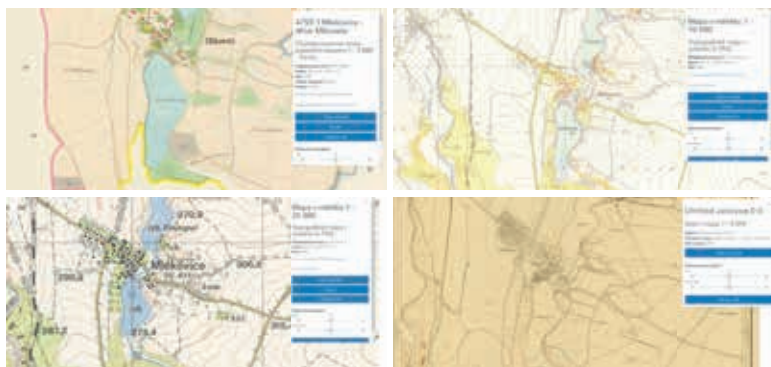
Coby příklad interpretace mokřadů na obdobných podkladech jako v lokalitě u Stratinek byla vybrána oblast u rybníka Stojespal a u Mlékovického rybníka na vodním toku Bečvárka v povodí Výrovky. Na Císařských otiscích stabilního katastru jsou u obou rybníků zakresleny mokré louky, u Mlékovického rybníka navíc doplněné kresbou močálu. Pod hrází Mlékovického rybníka je zakreslena bažina na pastvině. Na Topografické mapě 1 : 10 000 z roku 1967 je před Mlékovickým rybníkem zakreslena bažina (částečně s rákosovým nebo orobincovým porostem) na obdobném místě jako na stabilním katastru; další zobrazení se liší, bažina není pod hrází Mlékovického rybníka, nýbrž před rybníkem Stojespal. V nivě Bečvárky jsou znázorněny luční porosty. Na Topografické mapě 1 : 25 000 z roku 1956 ani na Státní mapě 1 : 5 000 z roku 1969 bažiny nejsou zakresleny, ale zobrazení lučních porostů odpovídá předchozí mapě (obr. 11).

Obr. 11. Příklad interpretace mokřadů u rybníka Stojespal a u Mlékovického rybníka na Císařských otiscích stabilního katastru [27], na Topografických mapách v systému S-1952 1 : 10 000 [28] a 1 : 25 000 [29] a na Státní mapě 1 : 5 000 (1969) [30]

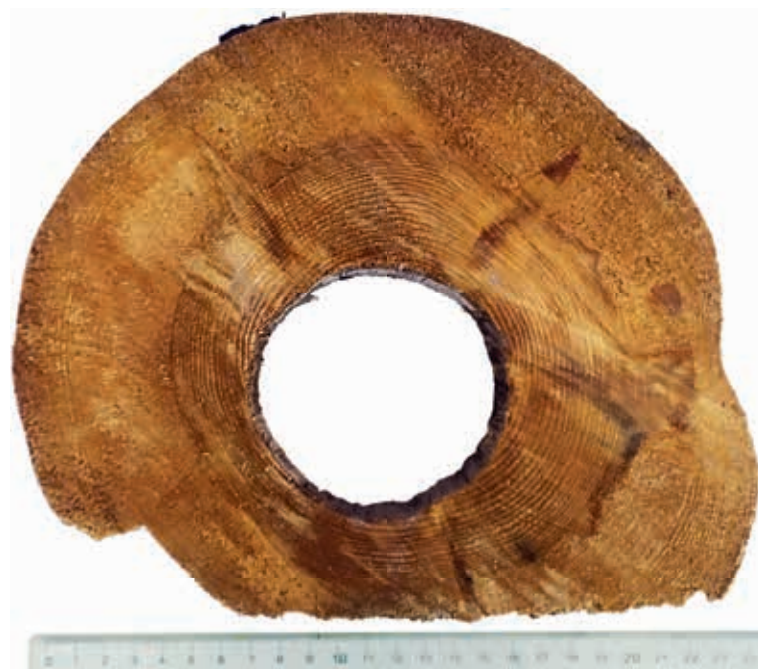
Obr. 2. Detail vzorku z jedlového potrubí šumperského vodovodu (Šperlichová M., červenec 2021)

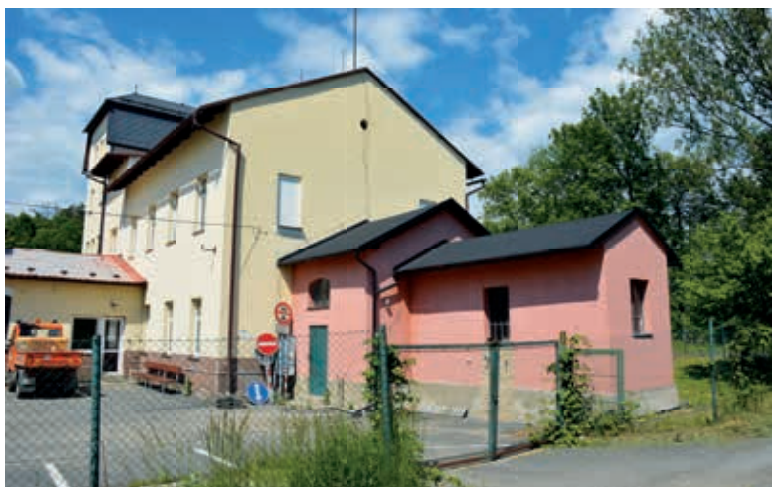
Obr. 4. Současná podoba bývalé vodárny se studnou (1), sekci pro elektrická čerpadla (2) a původní strojovnou (3) (Létal, květen 2021)

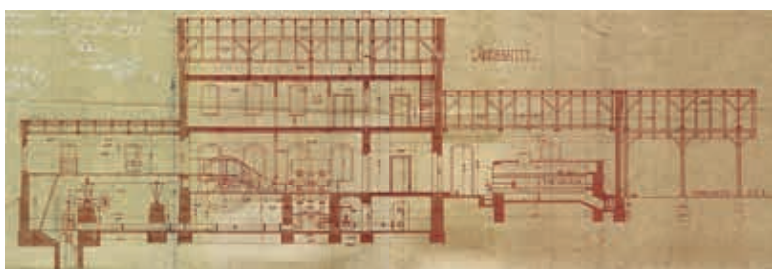
Obr. 6. Objekt původní vodárny na projektové dokumentaci z roku 1883 [8]

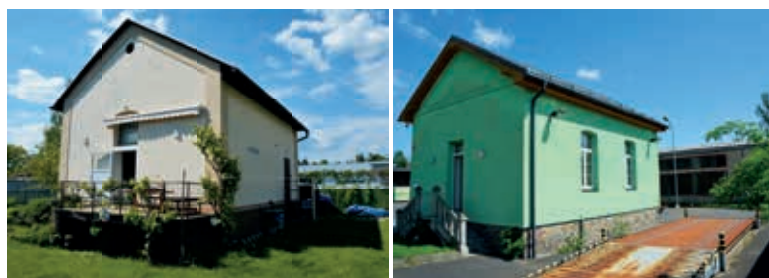
Obr. 8. Současný stav objektů studny II (vlevo) a studny III (vpravo) městské vodárny (Létal, květen 2021)

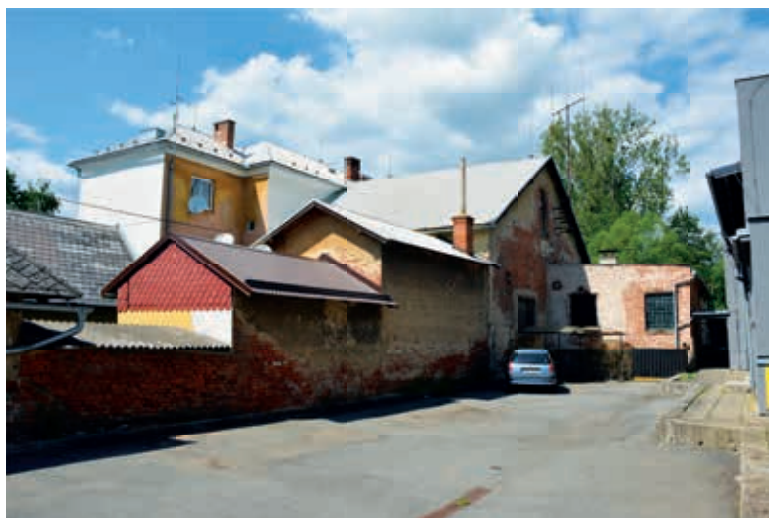
Obr. 9. Objekt bývalé městské vodní elektrárny s turbínovým domkem (vpravo); odtokový kanál je nyní zatrubněn (Létal, květen 2021)

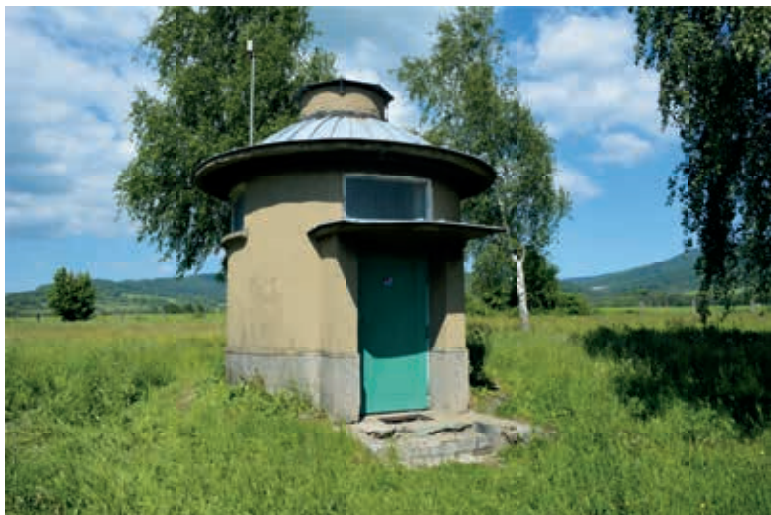
Obr. 10. Detail jímací studny na prameništi Luže (Létal, květen 2021)  
Fig. 10. Detail of the intake well in the source area of the springs Luže

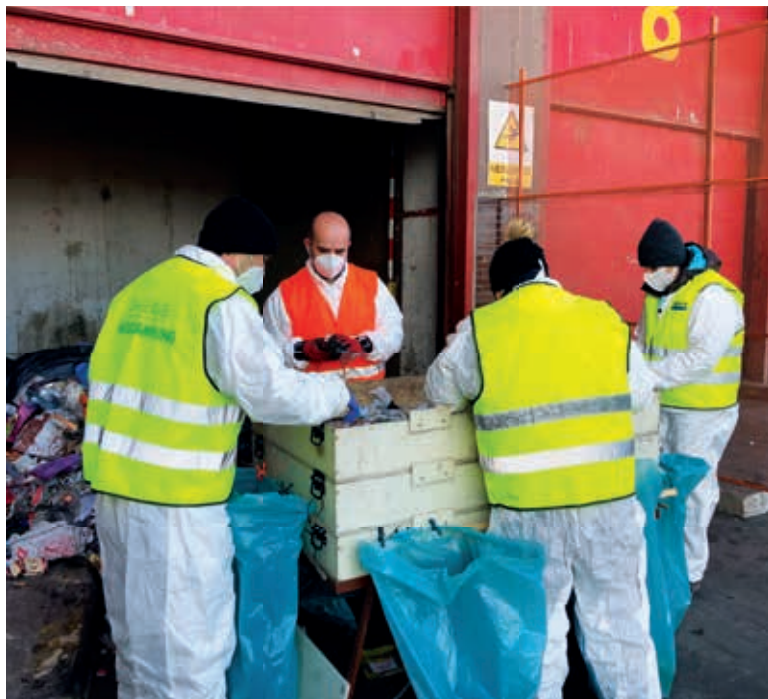
Obr. 1. Manuální rozbor smíšeného komunálního odpadu realizovaný pracovníky VÚV TGM  
Fig. 1. Manual analysis of mixed municipal waste performed by WRI TGM employees
