# Vertikální distribuce radioaktivního cezia-137 v půdě

# Vertical Distribution of Radioactive Caesium-137 in Soil

## ABSTRACT

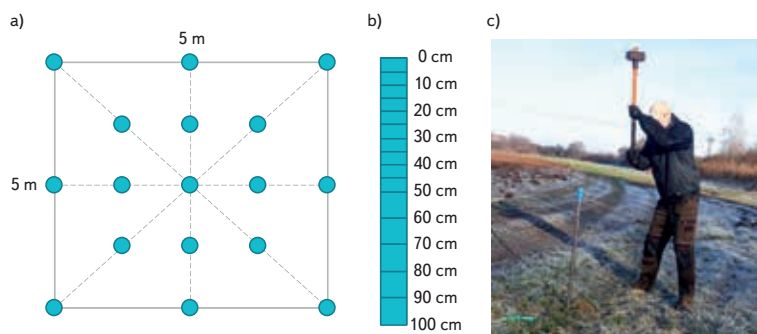
Obr. 2. Odběr vzorků vertikálního profilu půdy: a) schéma odběru dílčích vzorků ve čtverci  $5 \times 5 \text{ m}$ , b) znázornění odběru jednotlivých vzorků dle hloubky odběru, c) práce v terénu s odběrovým zařízením – půdní sondou

Fig. 2. Soil vertical profile sampling: a) Chart showing the collection of partial samples in a  $5 \times 5 \text{ m}$  square; b) Illustration of sampling according to the depth; c) Use of sampling equipment (a soil probe) in the field

Samotný odběr vzorků probíhal na dané lokalitě za pomoci půdní sondy spojením 17 dílčích vzorků odebraných ve vytyčené oblasti (čtverec  $5 \times 5 \text{ m}$ ). Hloubka odběru byla 100 cm, jednotlivé vzorky byly odebírány ve vrstvách o tloušťce 5 cm v horních 50 cm půdního profilu, níže potom ve vrstvách po

10 cm, jak je schematicky zobrazeno na obr. 2. Po odběru byly vzorky bez prodlení dopraveny do laboratoře, kde byly vysušeny, homogenizovány a poté připraveny pro stanovení radionuklidů.

The actual sampling in the given sites took place with the help of a soil probe by putting together 17 partial samples collected in the marked-out area (a square of  $5 \times 5 \text{ m}$ ). The sampling depth was 100 cm and individual samples were taken in 5-cm thick layers in the upper 50 cm of the soil profile and further down in 10-cm thick layers, as shown by Fig. 2. Following the collection, the samples were immediately transported to a lab where they were dried, homogenised and prepared for the determination of radionuclides.

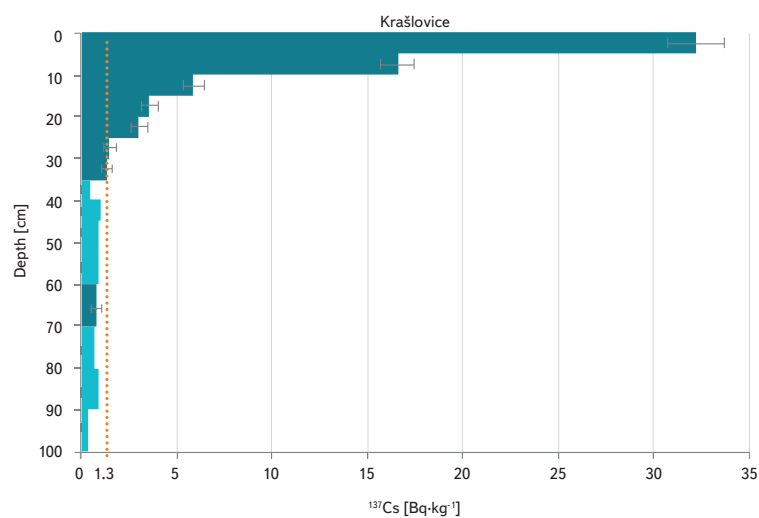
Obr. 4. Aktivita  $^{137}\text{Cs}$  naměřená ve vertikálním profilu půdy v lokalitě Krašovice (světlejší barvou jsou znázorněny hodnoty NDA tam, kde naměřené hodnoty ležely pod NDA)

Fig. 4.  $^{137}\text{Cs}$  activity measured in the vertical soil profile in the Krašovice site (the light blue colour stands for measured values below the MDA)

Radionuklid  $^{137}\text{Cs}$  byl detekován ve vzorcích půdy ve všech třech hodnocených lokalitách. Podrobné výsledky stanovení  $^{137}\text{Cs}$  ve vertikálním profilu půdy v jednotlivých lokalitách jsou zobrazeny na obr. 3–5. Je vidět, že nejvyšší aktivita  $^{137}\text{Cs}$  ( $a_{\text{max}}^{137}\text{Cs}$ ) byla zjištěna ve vrstvách nejbližší k povrchu. V lokalitách Krašovice a Veltruby to bylo v horních 10 cm půdy, kde ve vrstvách 0–5 cm a 5–10 cm byly naměřené hodnoty  $^{137}\text{Cs}$  podobné, v lokalitě Hatín to bylo jen v horních 5 cm, poté se již aktivita významně snižovala. To svědčí o pevné vazbě většiny  $^{137}\text{Cs}$  v půdě a velmi pomalém transportu vertikálním profilem, neboť od poslední významné depoziční události uplynulo v době odběrů vzorků přibližně 35 let. To potvrzují i další studie, které se tématem zabývaly, např. [15, 31]. Zjištěné výsledky odpovídají i předchozí práci VÚV TGM [32], kde bylo sledováno  $^{137}\text{Cs}$  ve vertikálním profilu půdy v roce 1995 a 2015.

Radionuclide  $^{137}\text{Cs}$  was detected in soil samples in all the three evaluated sites. Fig. 3 to 5 show detailed results of the determination of  $^{137}\text{Cs}$  in the vertical soil profile in the individual sites. The highest activity of  $^{137}\text{Cs}$  ( $a_{\text{max}}^{137}\text{Cs}$ ) was established in layers closest to the surface. In Krašovice and Veltruby it was in the upper 10 cm of soil and the measured values of  $^{137}\text{Cs}$  were similar in 0–5 cm and 5–10 cm, whereas in the Hatín site it was only in the upper 5 cm and then the activity significantly decreased. This is evidence of the fact that most of  $^{137}\text{Cs}$  is strongly bound in soil and is transported through its vertical profile only very slowly because at the time of the sampling approximately 35 years had

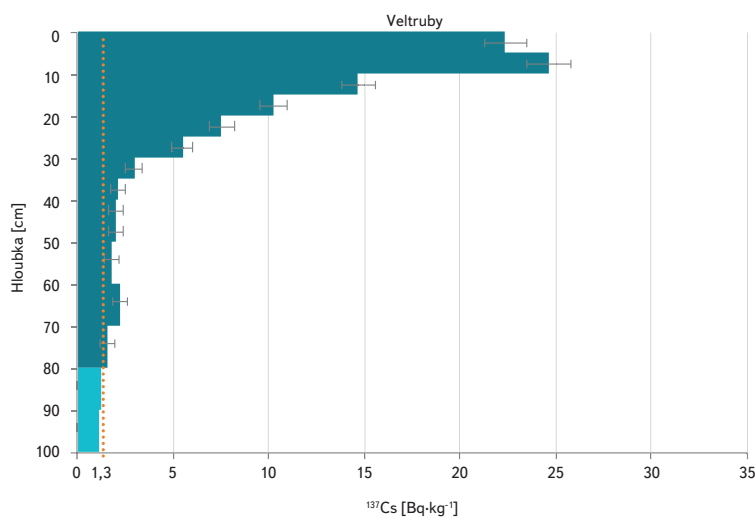
Obr. 5. Aktivita  $^{137}\text{Cs}$  naměřená ve vertikálním profilu půdy v lokalitě Veltruby (světlejší barvou jsou znázorněny hodnoty NDA tam, kde naměřené hodnoty ležely pod NDA)

Fig. 5.  $^{137}\text{Cs}$  activity measured in the vertical profile in the Veltruby site (the light blue colour stands for measured values below the MDA)
