Detekcia výmoľovej erózie metódou globálnych navigačných satelitných systémov v lokalite Myjava – Turá Lúka

SOUHRN

DETECTION OF GULLY EROSION USING THE METHOD OF GLOBAL NAVIGATION SATELLITE SYSTEMS IN THE MYJAVA – TURÁ LÚKA LOCATION

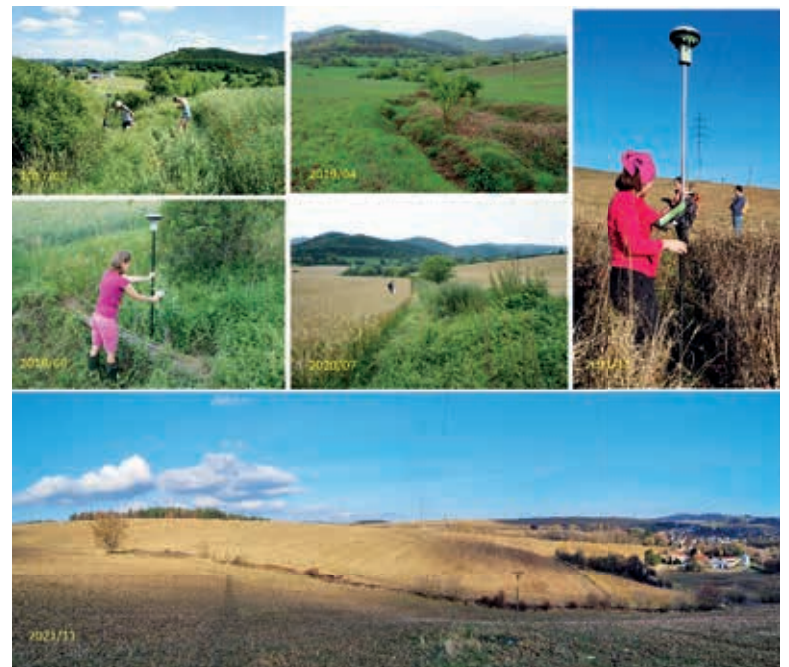
Obr. 2. Fotodokumentácia z merania erózneho výmoľa pomocou technológie GNSS v období rokov 2017–2021

Fig. 2. The photo documentation of the erosion gully using GNSS technology from 2017–2021

iba technológiou GNSS, prístrojom Leica Systém GS15 GNSS s pripojením na službu SKPOS (generuje tzv. sieťové korekcie geodetických súradníc v reálnom čase), práve kvôli výskytu rozvinutej vegetácie v ňom. Táto technológia je nenáročná na spracovanie meraných údajov, avšak ich zber je podmienený potrebou tvorby bodového poľa, teda hustotou bodov, kde každý bod má presnú horizontálnu a vertikálnu polohu. Na obr. 2 je zobrazený stav vegetácie v čase merania zmien erózneho výmoľa v období rokov 2017–2021.

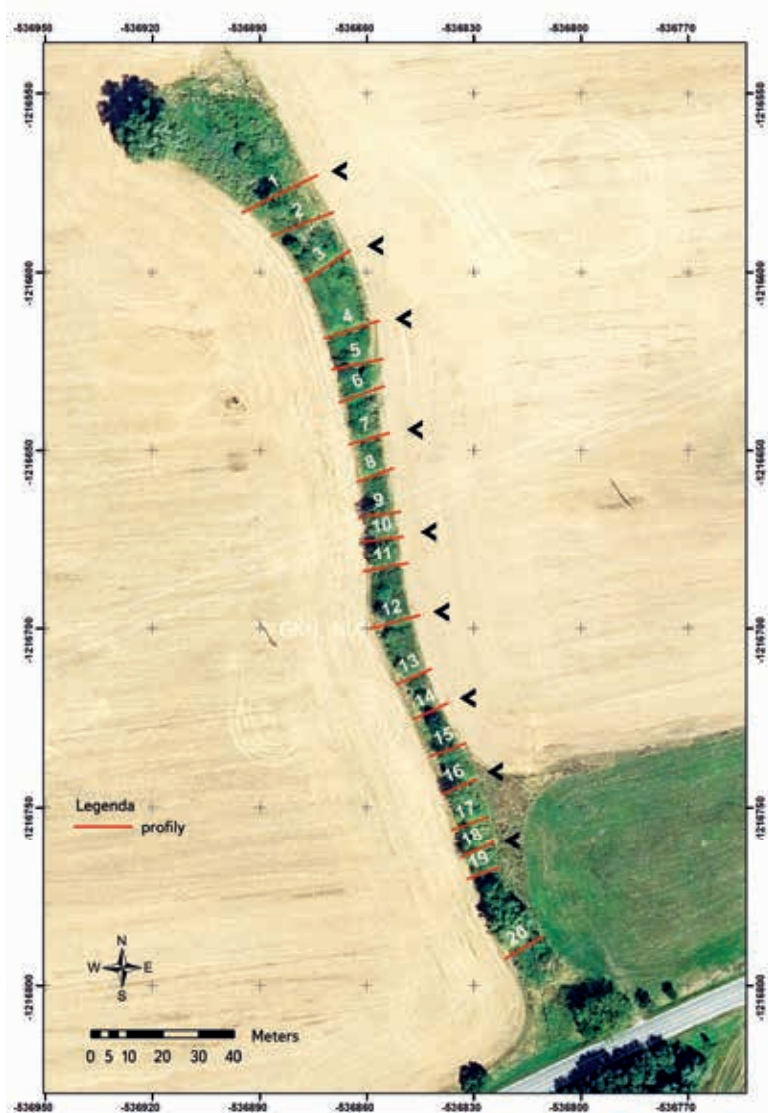
Obr. 3. Poloha monitorovaných 20 priečných profilov v eróznom výmoľe: čierna šípka označuje 9 vybraných analyzovaných profilov (zdroj podkladu: GKÚ Bratislava, NLC, 2019)
Fig. 3. Location of the 20 transverse profiles in the gully erosion: the black arrow shows 9 selected profiles (base map: GKÚ Bratislava, NLC, 2019)

profiloch po jeho celej dĺžke (obr. 3). Dôvodom bolo zistenie geomorfologických zmien výmoľa v miestach, kde bolo preukázané zanášanie erodovaným sedimentom z vyššie položených území.

Pre účel hodnotenia stavu erózneho výmoľa bolo vybraných 9 priečných profilov, konkrétne profil 1, 3, 4, 7, 10, 12, 14, 16 a 18 (obr. 3). Ich grafické zobrazenie je uvedené na obr. 4. Vo výsledkoch a porovnaníach nie sú uvedené profily 1 a 10 (pre rok 2019, označené ako NO DATA), pretože neboli zamerané z dôvodu nepriaznivého počasia a prístupu k miestu merania, resp. straty signálu s družicami.
