# Vliv revitalizace Teplice na odtok z povodí

ADAM BERAN

**Klíčová slova:** hydrologie povodí – revitalizace – výpar – monitoring

## SOUHRN

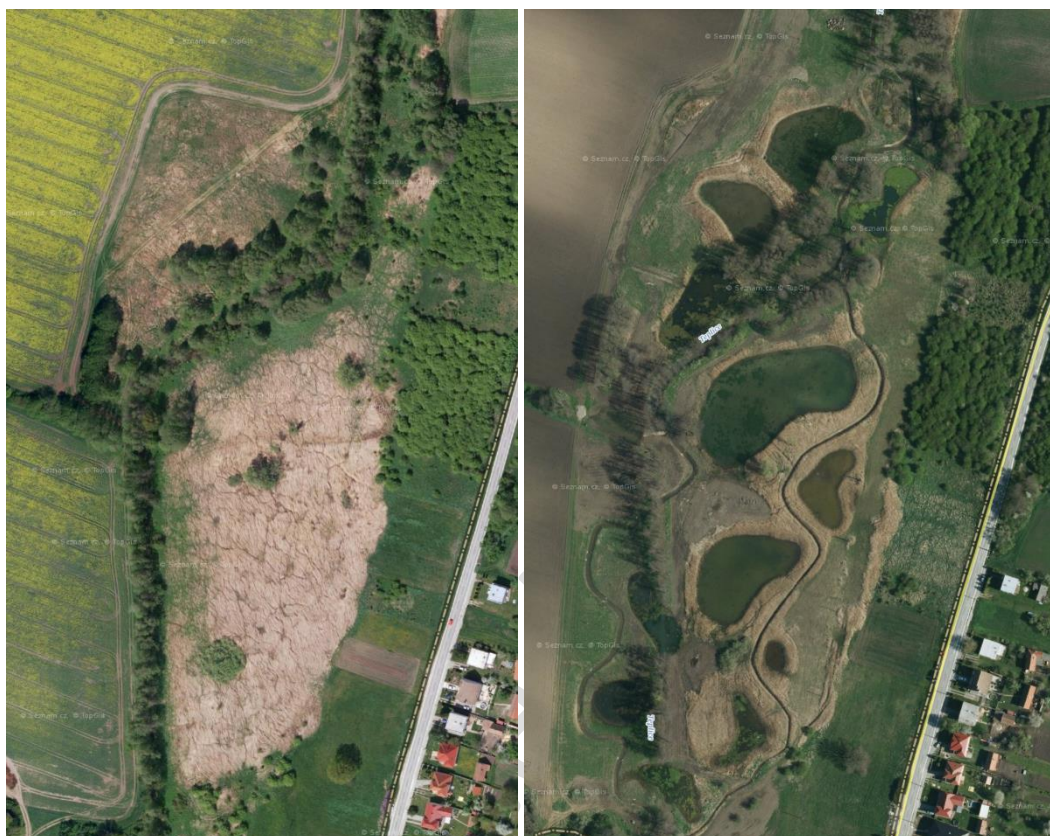
Obr. 2. Vlevo je zájmové území před realizací opatření (2018), vpravo po dokončené revitalizaci (2021) ([www.mapy.cz](http://www.mapy.cz))

Fig 2. In the left is the area of interest before the implementatin of the measure (2018), in the right after the completed revitalization ([www.mapy.cz](http://www.mapy.cz))

Na *obr. 2* je představeno srovnání morfologie vodního toku na ortofotomapách z roku 2018 s ještě přímým korytem Teplice a roku 2021, kde je dokončené rozvolnění koryta Teplice v krajině doplněno o nově zřízené vodní plochy. Fotografie na *obr. 3* pochází z doby realizace, zatímco na *obr. 4* je dokumentován stav po dokončení revitalizačních prací.

K rozvolnění vodního toku došlo na 1,5 km dlouhém úseku dříve rovného koryta, jehož délka se prodloužila na 2,6 km. Revitalizací vznikly tůňe s plochou hladiny přibližně 25 000 m<sup>2</sup>. Při průměrné teplotě vzduchu 21 °C v letních měsících se z této plochy vypaří přibližně 140 m<sup>3</sup> vody za den, což při přepočtu odpovídá průtoku 1,6 l/s. Tato ztráta vody je však vlivem transpirace rostlin až dvojnásobně vyšší. Lze tedy říci, že ztráta vody výparem z vodních ploch činí v teplých dnech přibližně 3 l/s. Vzhledem ke zvýšení hladiny podzemní vody v revitalizovaném úseku lze předpokládat, že do výparné plochy je možné započítat celou plochu revitalizovaného úseku – tedy nejen vodní plochy – a prodloužené koryto vodního toku. Na základě pozorování lze jednoznačně potvrdit zvýšení výparu z vodní hladiny v revitalizovaném úseku. Vliv na dotaci podzemních vod sledován nebyl, nelze jej tedy doložit.

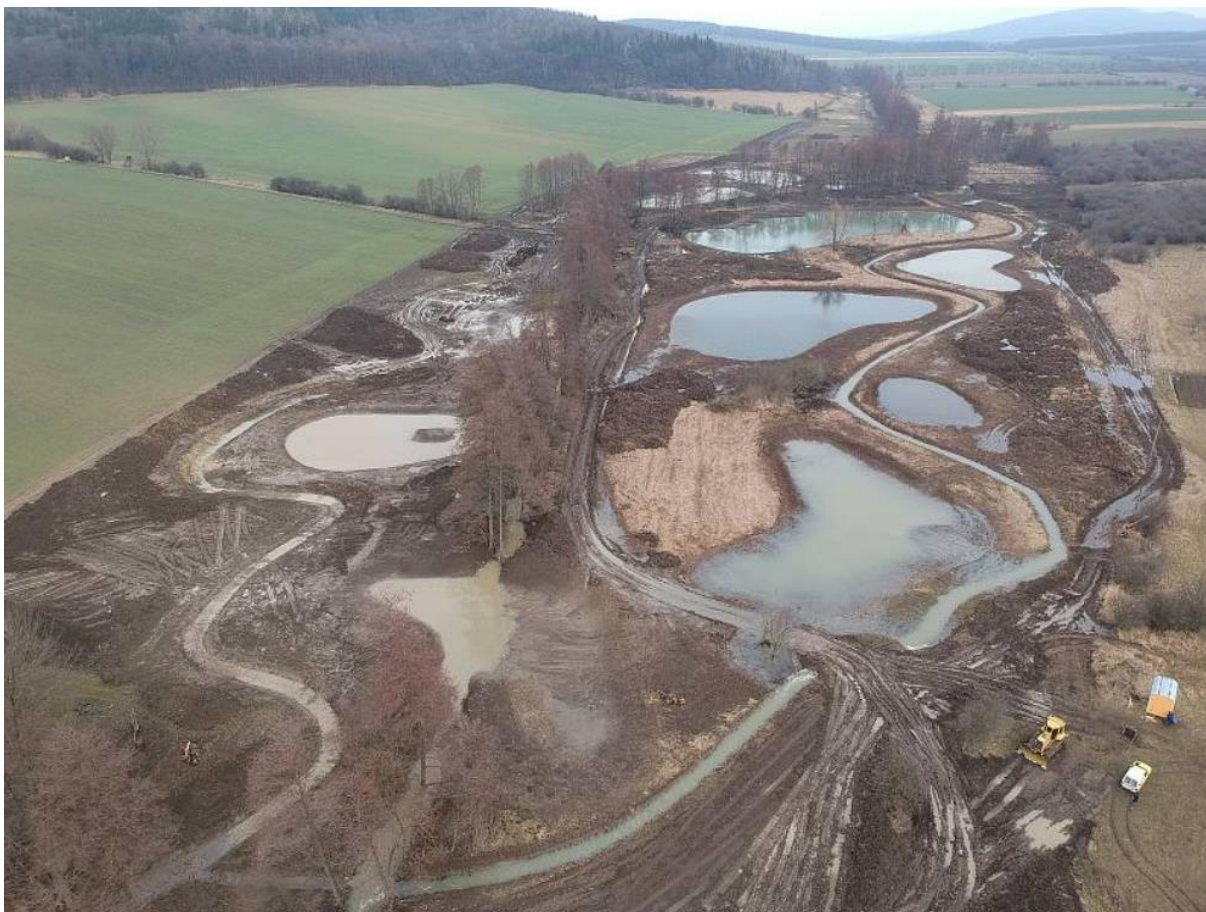
Obr. 3. Realizace opatření, rok 2020

Fig. 3. Implementation of measures, 2020

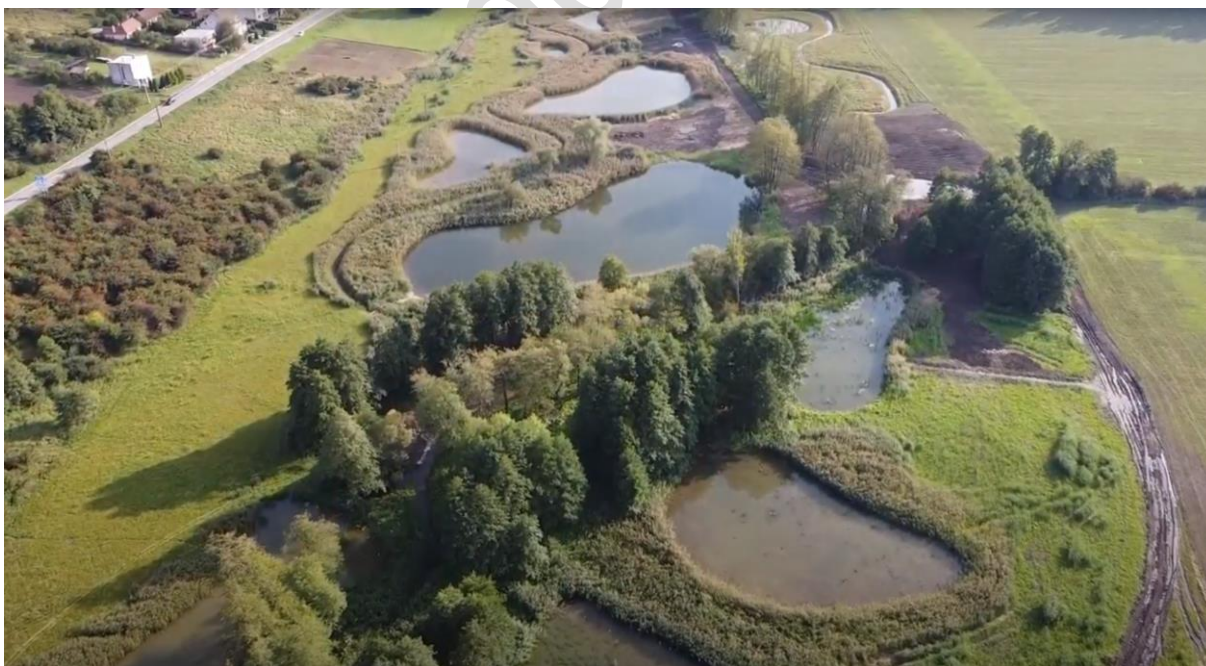
Obr. 4. Dokončená revitalizace, rok 2021

Fig. 4. Completed revitalization, 2021
