Vliv revitalizace Teplice na odtok z povodí – předběžné výsledky

ADAM BERAN

V rámci řešení projektu pro Ministerstvo životního prostředí zabývajících se monitoringem vlivu přírodně blízkých opatření na zlepšení hydrologického režimu malých povodí je sledováno povodí Teplice v Bílých Karpatech. Monitoring probíhá od roku 2018, k realizaci opatření došlo v roce 2020. K dispozici jsou data před realizací opatření a za rok 2021, na kterém je již možné pozorovat vliv realizované revitalizace. Na zmíněných datech je vidět rozkolísanost denního odtoku z povodí a jeho celkové snížení, jež je pravděpodobně způsobeno zvýšeným výparem z nově vzniklých vodních ploch a zvýšenou infiltrací vody do podzemní zóny, což však není podloženo monitoringem. Po vyhodnocení pozorovaných dat došlo k viditelné redukci povrchového odtoku z povodí, což může být nicméně způsobeno i nízkými srážkovými úhrny v roce 2021.

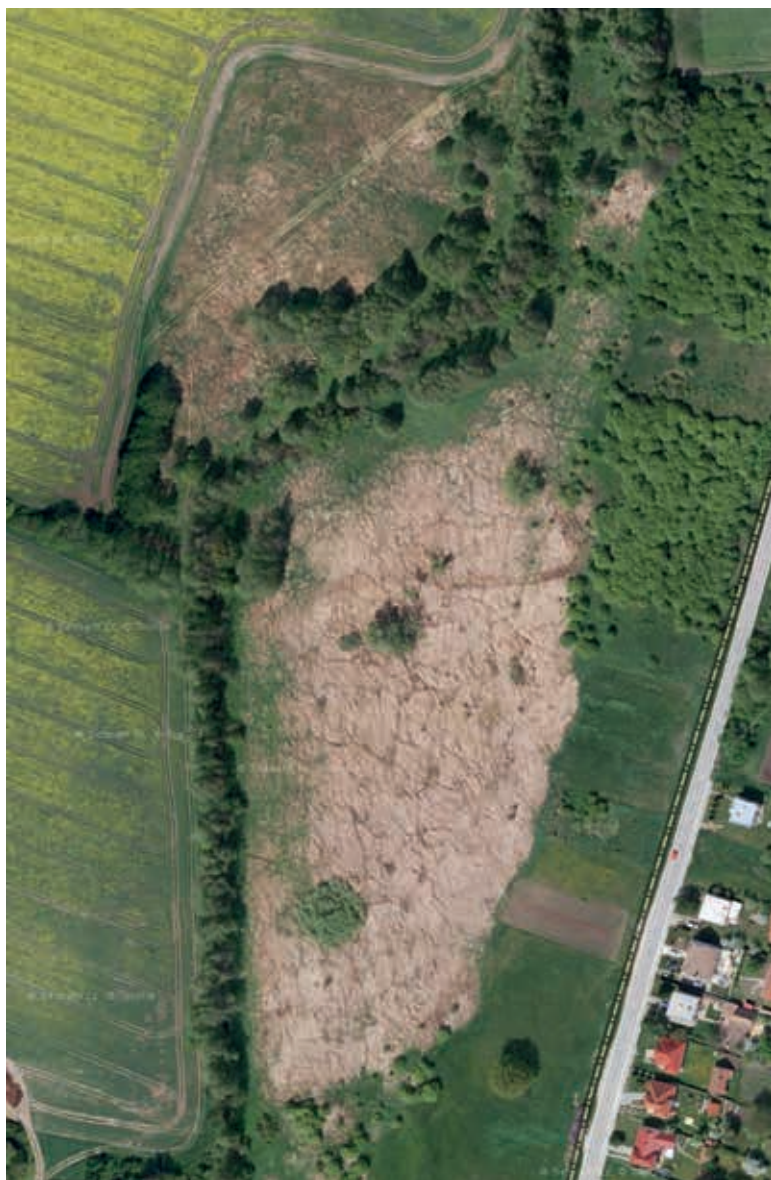
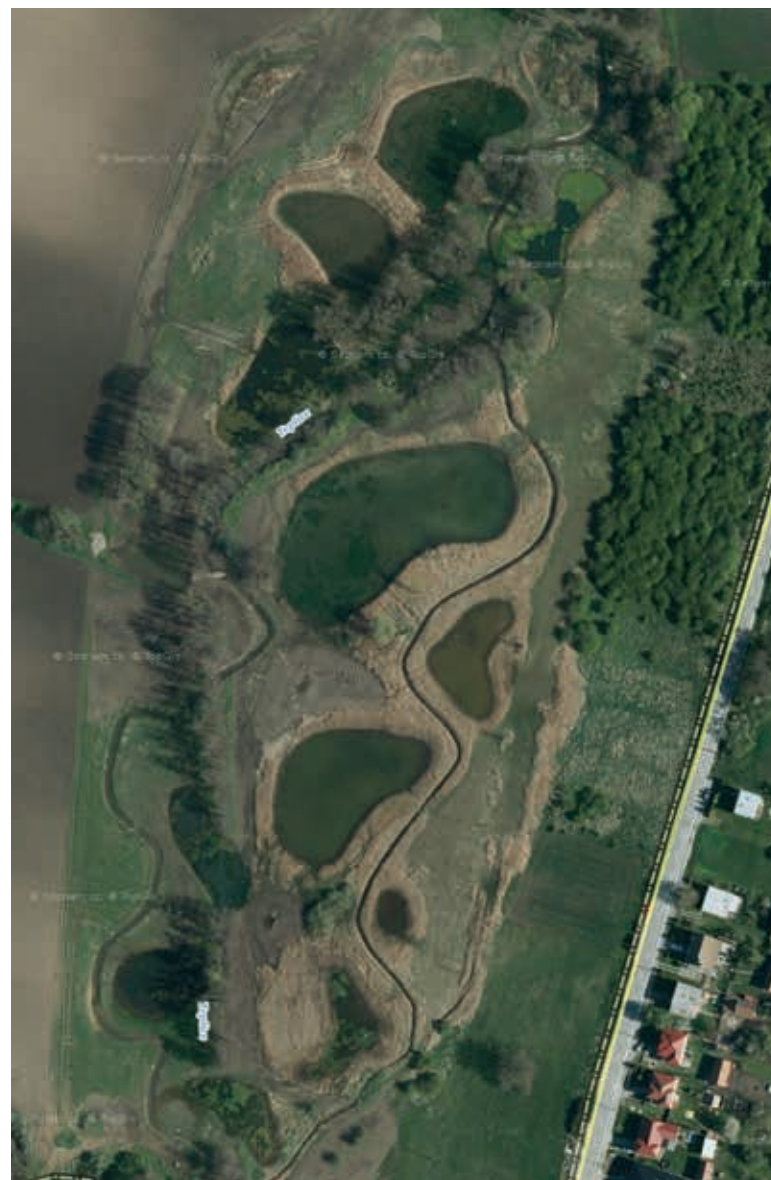
Obr. 2. Vlevo je zájmové území před realizací opatření (2018), vpravo po dokončené revitalizaci (2021) (www.mapy.cz)

Fig 2. In the left is the area of interest before the implementation of the measure (2018), in the right after the completed revitalization (www.mapy.cz)

Na *obr. 2* je představeno srovnání morfologie vodního toku na ortofotomapách z roku 2018 s ještě přímým korytem Teplice a roku 2021, kde je dokončené rozvolnění koryta Teplice v krajině doplněno o nově zřízené vodní plochy. Fotografie na *obr. 3* pochází z doby realizace, zatímco na *obr. 4* je dokumentován stav po dokončení revitalizačních prací.

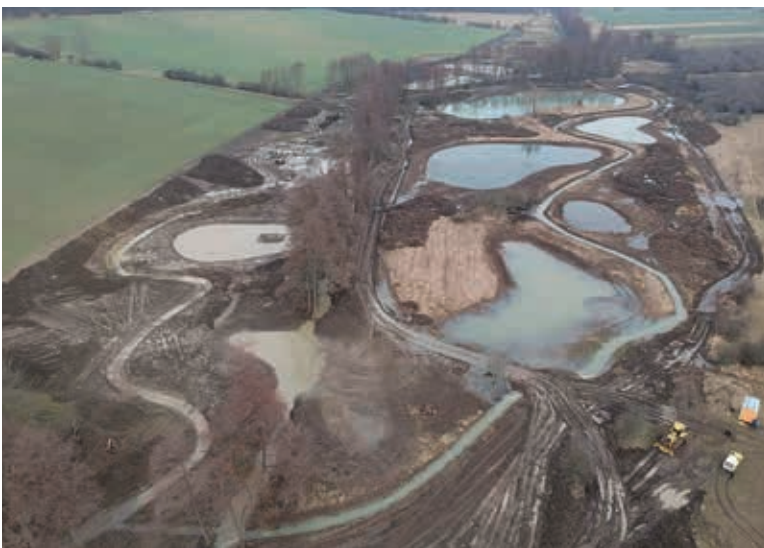
Obr. 3. Realizace opatření, rok 2020
 Fig. 3. Implementation of measures, 2020

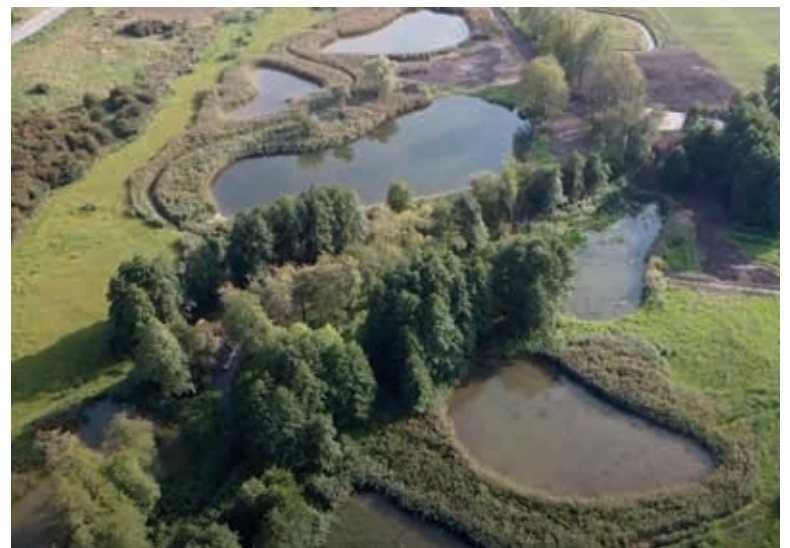
Obr. 4. Dokončená revitalizace, rok 2021
 Fig. 4. Completed revitalization, 2021

K rozvolnění vodního toku došlo na 1,5 km dlouhém úseku dříve rovného koryta, jehož délka se prodloužila na 2,6 km. Revitalizací vznikly tůně s plochou hladiny přibližně 25 000 m². Při průměrné teplotě vzduchu 21 °C v letních měsících se z této plochy vypaří přibližně 140 m³ vody za den, což při přepočtu odpovídá průtoku 1,6 l/s. Tato ztráta vody je však vlivem transpirace rostlin až dvojnásobně vyšší. Lze tedy říci, že ztráta vody výparem z vodních ploch činí

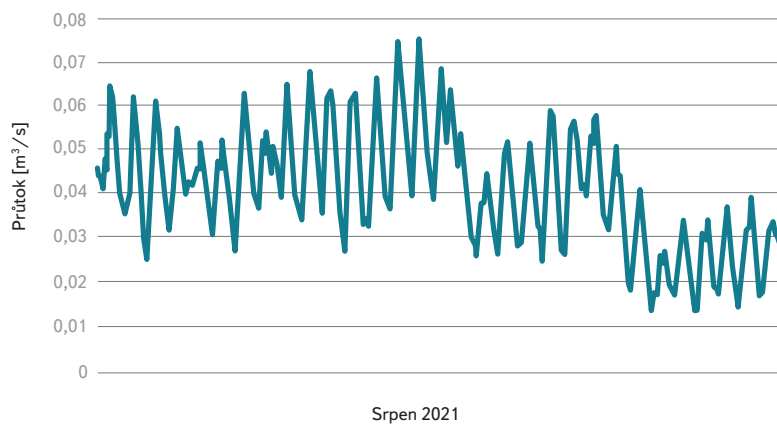
Obr. 6. Rozkolísanost průtoků po realizaci revitalizace (ukázka dat ze srpna 2021)
Fig. 6. Flow fluctuations after implementation of revitalization (sample data August 2021)

Při detailním pohledu na denní průběh průtoků vody uzávěrovým profilem (*obr. 6 a 7*) je vidět značná rozkolísanost během dne, která se začala objevovat po dokončení revitalizace. Nejvyšší průtoky se vyskytují odpoledne mezi 12. a 18. hodinou a nejmenší nad ránem mezi 2. a 8. hodinou. Tyto vnitrodenní rozdíly činí v maximech 30 až 40 l/s.
