Krajinné změny ve vybraných lokalitách Polabí se zaměřením na mokřady

PAVEL RICHTER

Klíčová slova: archivní mapy — mokřady — zadržení vody v krajině — nivy vodních toků — rybníky

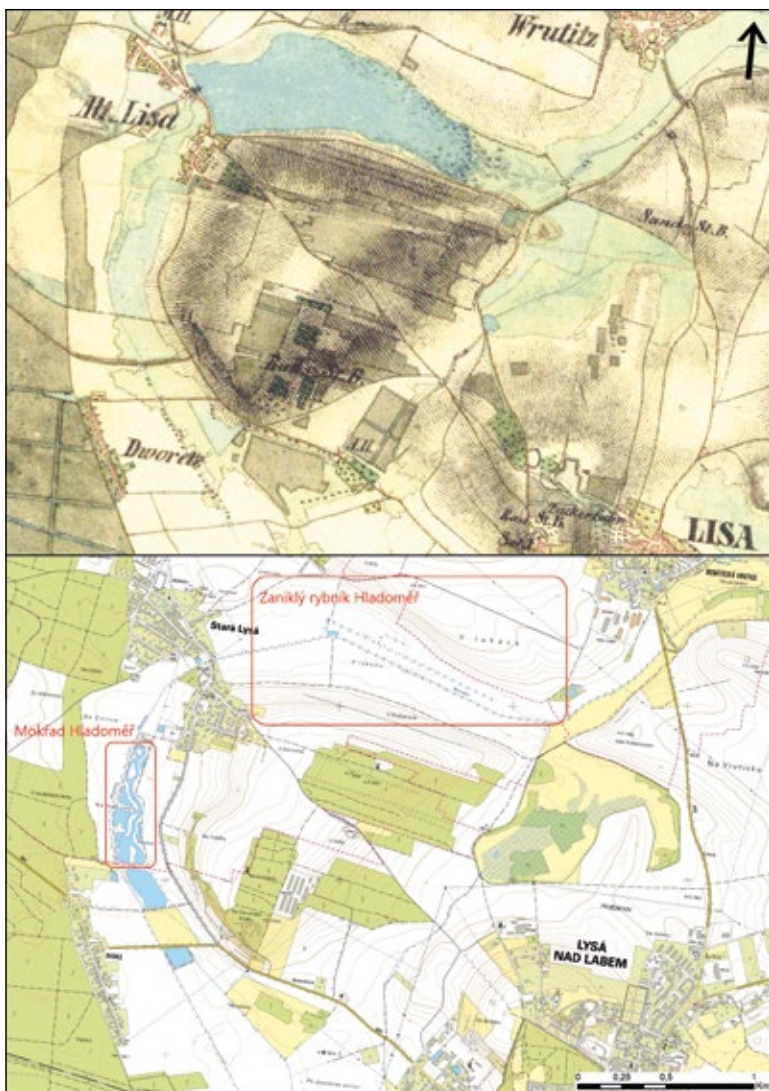
Obr. 1. Zobrazení nivy Mlynařice a zaniklého rybníka Hladoměř u Staré Lysé na mapě II. vojenského mapování (nahore) a na ZM10 (dole)

Fig. 1. Mlynařice floodplain and the extinct Hladoměř pond near Stará Lysá on a map of the 2nd military mapping (top) and on BM10 (bottom)

V okolí Staré Lysé se v minulosti na toku Mlynařice (na mapě II. vojenského mapování uváděn jako Wilkawa Bach, tj. Vlkavský potok), který byl lokalizován v široké nivě tvořené mokřými loukami a bažinami s močály, nacházel rybník Hladoměř o rozloze 64 ha. Rozloha mokřadní lokality od Benátecké Vrutice po Dvorce včetně rybníka byla bezmála 150 ha.

V současné době protéká regulovaný tok Mlynařice pozemky tvořenými ornou půdou, u Benátecké Vrutice pak také loukami. Rybník Hladoměř byl zazemněn (obr. 1). Mezi Starou Lysou a Dvorcí v letech 2009–2011 vznikla na místě historických bažin a močálů soustava několika ostrůvkových tůň s řečištěm pod názvem Mokřad Hladoměř. Je 700 m dlouhý a rozkládá se na ploše asi 10 ha. Na kraji soustavy tůň je stavidlo, jímž lze regulovat stav vodní hladiny. Lokalita by měla zpět přilákat ptactvo, ryby a obojživelníky. Mělo by jít o oddechovou zónu pro

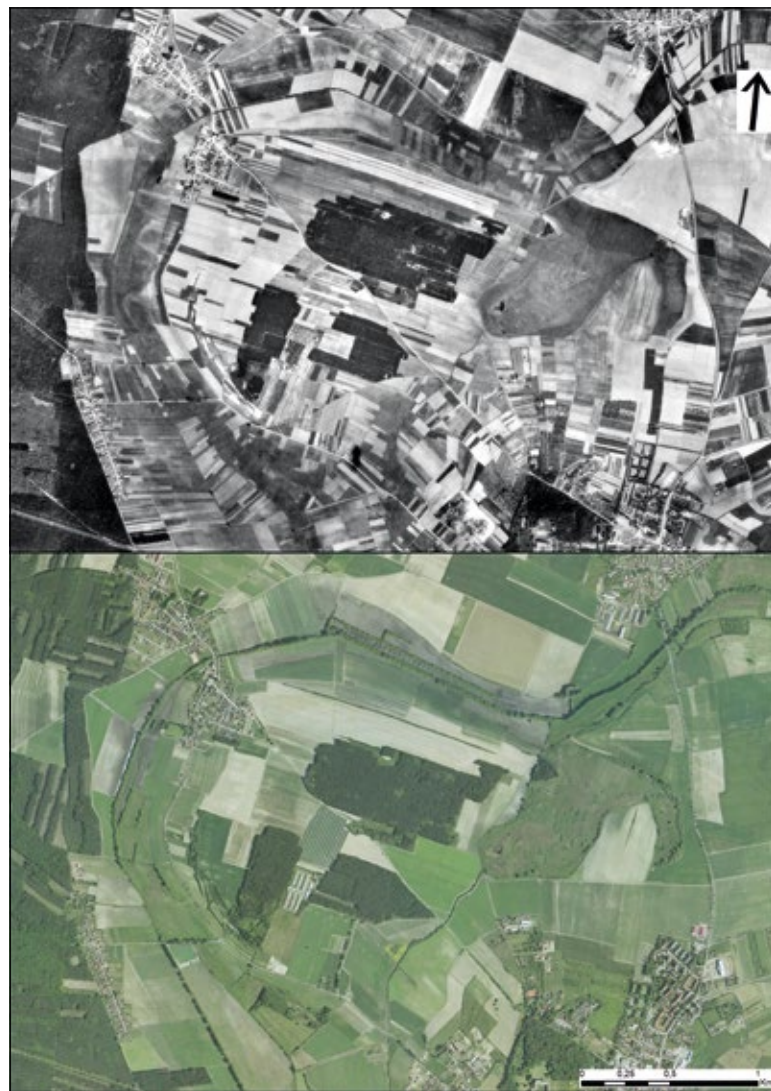
Obr. 2. Zobrazení nivy Mlynařice a zaniklého rybníka Hladoměř u Staré Lysé na ortofotomapě ČR z padesátých let 20. století (nahore) a na archivní ortofotomapě ČR z roku 2004 (dole)

Fig. 2. Mlynařice floodplain and the extinct Hladoměř pond near Stará Lysá on an orthophotomap of Czechoslovakia from the 1950s (top) and on the archival orthophotomap of the Czech Republic from 2004 (bottom)

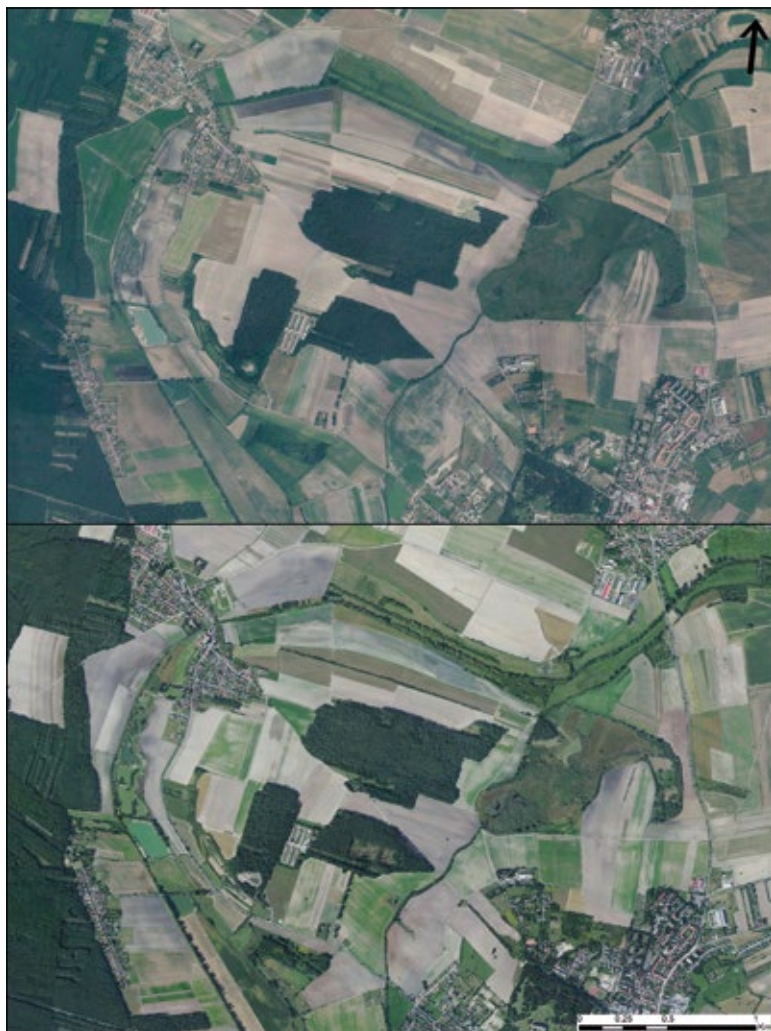
Obr. 3. Zobrazení nivy Mlýnařice a zaniklého rybníka Hladoměř u Staré Lysé na archivní ortofotomapě ČR z roku 2010 (nahore) a na aktuální ortofotomapě ČR (dole)
Fig. 3. Mlýnařice floodplain and the extinct Hladoměř pond near Stará Lysá on the archival orthophotomap of the Czech Republic from 2010 (top) and on the current orthophotomap of the Czech Republic (bottom)

Při zpřesňování historického vývoje této lokality bylo zjištěno, že na mapě III. vojenského mapování je již rybník Hladoměř zazemněn. V roce 1954 se v nivě Mlynařice i na místě rybníka Hladoměř nachází orná půda s klasickou mozaikou drobných pozemků. Jen na místě Mokřadu Hladoměř se vyskytovala lokalita s mokřými loukami. V roce 2004 obě lokality jeví známky podmaččení (obr. 2). V roce 2010 je vidět právě budovaný mokřad Hladoměř, vodní nádrž pod ním je již zbudována. Na současné ortofotomapě jsou patrné podmaččené lokality na místě zaniklého rybníka i v daleko menší míře v blízkosti mokřadu (obr. 3).

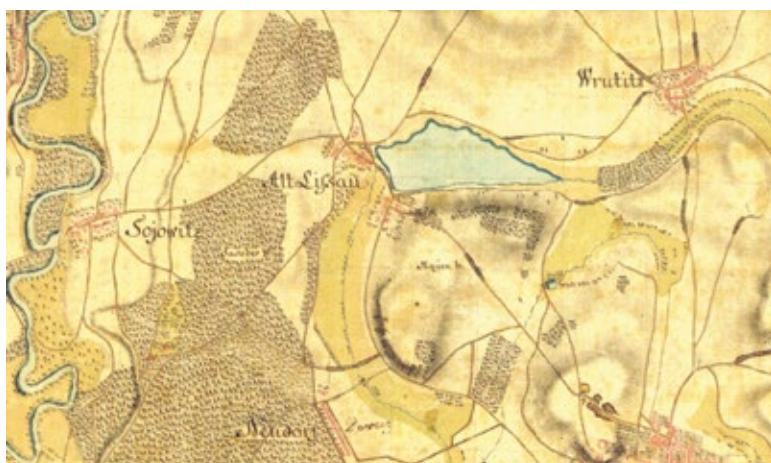
Obr. 4. Zobrazení nivy Mlýnařice a zaniklého rybníka Hladoměř u Staré Lysé na mapě I. vojenského mapování
Fig. 4. Mlýnařice floodplain and the extinct Hladoměř pond near Stará Lysá on the map of the 1st military mapping

Rybník Hladoměř byl zaznamenán už v mapách I. vojenského mapování (obr. 4) i na Müllerově mapě Čech, kde je ale zřejmě chybně zakreslen tok Mlýnařice (obr. 5).

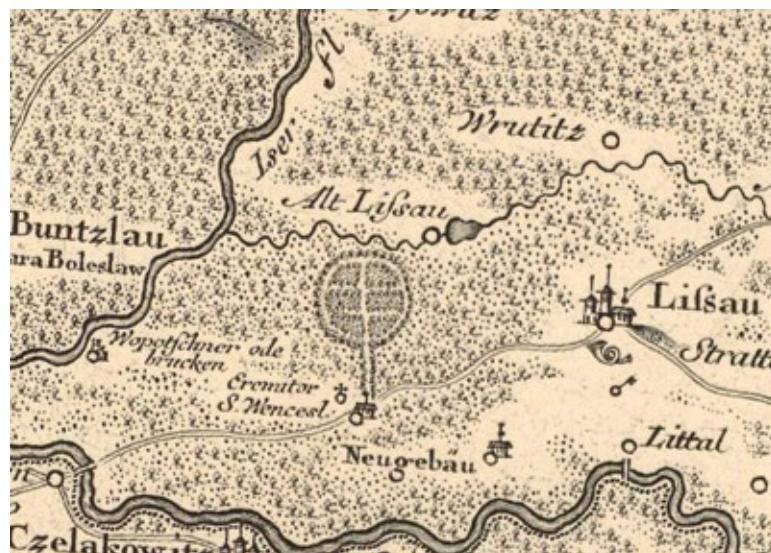
Obr. 5. Zobrazení nivy Mlýnařice a zaniklého rybníka Hladoměř u Staré Lysé na Müllerově mapě Čech
Fig. 5. Mlýnařice floodplain and the extinct Hladoměř pond near Stará Lysá on Müller's map of Bohemia

V hodnocené lokalitě u Staré Lysé se vyskytuje časově stabilní mokřadní lokalita – prameniště bezejmenného přítoku Mlynařice. Je uvedena na všech podkladech kromě Müllerova mapování, jež je ovšem nejméně věrohodné a je zobrazeno v nejmenším měřítku ze všech použitých podkladů. Na okraji tohoto prameniště byla malá vodní nádrž (rybník), která byla zakreslena na všech třech mapách vojenského mapování; na novějších podkladech pak už zachycena není. Hlavním tématem tohoto článku byly zaniklé mokřadní lokality, proto je tento stabilní krajinný prvek zmíněn až v diskuzi. Vodní tok Mlynařice je na Müllerově mapování zřejmě chybně zakreslen jako přítok Jizery, nikoli Labe, nicméně to nijak nesnižuje věrohodnost zákresu rybníka Hladoměř u Staré Lysé na tomto podkladu.

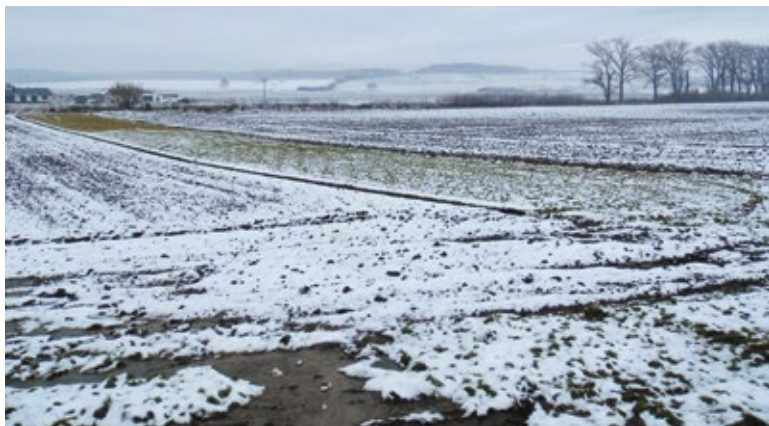
Obr. 6. Současná krajina v nivě Mlýnařice v místě zaniklého rybníka Hladoměř u Staré Lysé, pohled od Benátecké Vrutice (prosinec 2022)
Fig. 6. Current landscape in Mlýnařice floodplain at the site of the extinct Hladoměř pond near Stará Lysá, view from Benátecká Vrutice (December 2022)

Na obr. 6 a 7 je pohled na současný stav krajiny na místě rybníka Hladoměř a na obr. 8 je pohled na mokřad Hladoměř s již zapojenou břehovou vegetací.

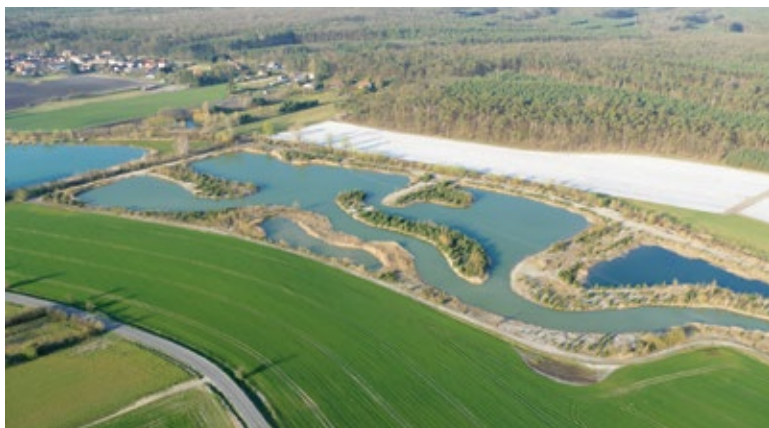
Obr. 7. Současná krajina v místě zaniklého rybníka Hladoměř u Staré Lysé, pohled od Staré Lysé (prosinec 2022)
Fig. 7. Current landscape at the site of the extinct Hladoměř pond near Stará Lysá, view from Stará Lysá (December 2022)

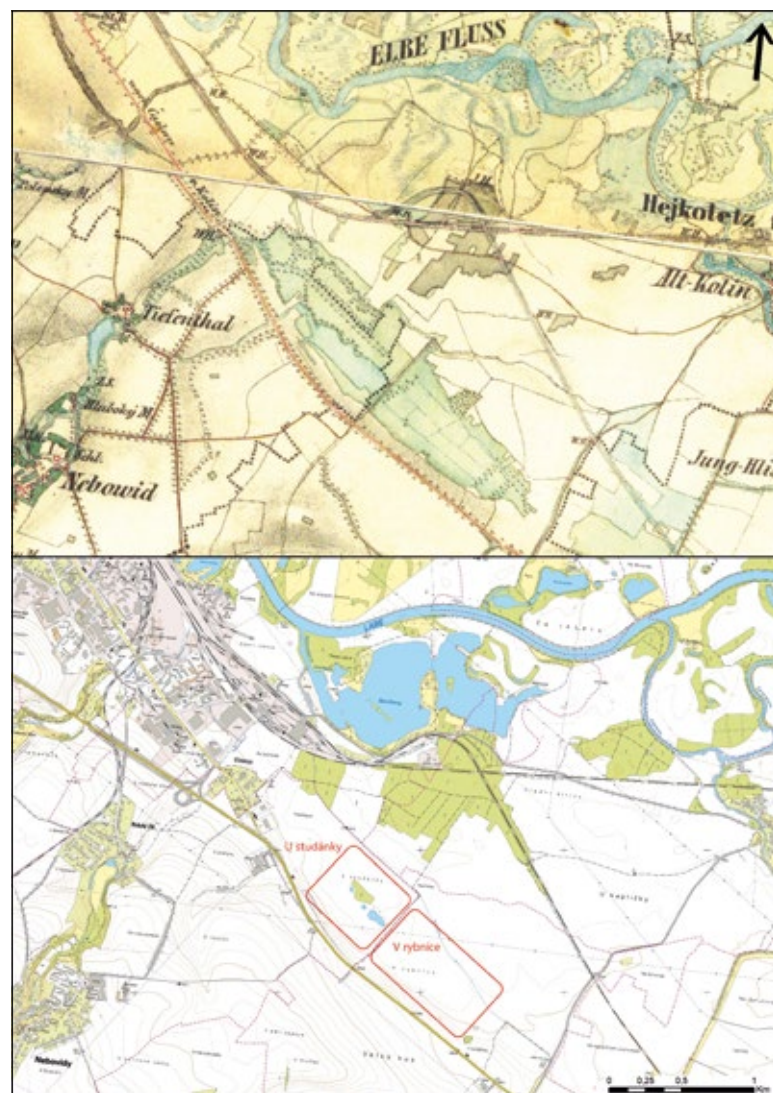
Obr. 9. Zobrazení zaniklého mokřadu u Libenic na mapě II. vojenského mapování (nahore) a na ZM10 (dole)

Fig. 9. The extinct wetland near Libenice on a map of the 2nd military mapping (top) and on BM10 (bottom)

Naproti této lokalitě, avšak již v k. ú. Libenice, se nachází lokalita „V rybníce“, kde je v současnosti neobdělávaný zemědělský pozemek, de facto mokřadní lokalita (obr. 9). V LPIS je veden jako úhor, tzn. dočasně úmyslně neobdělávané pole. Lokalita má rozlohu 7,5 ha. V katastru nemovitostí je uveden druh pozemku orná půda.

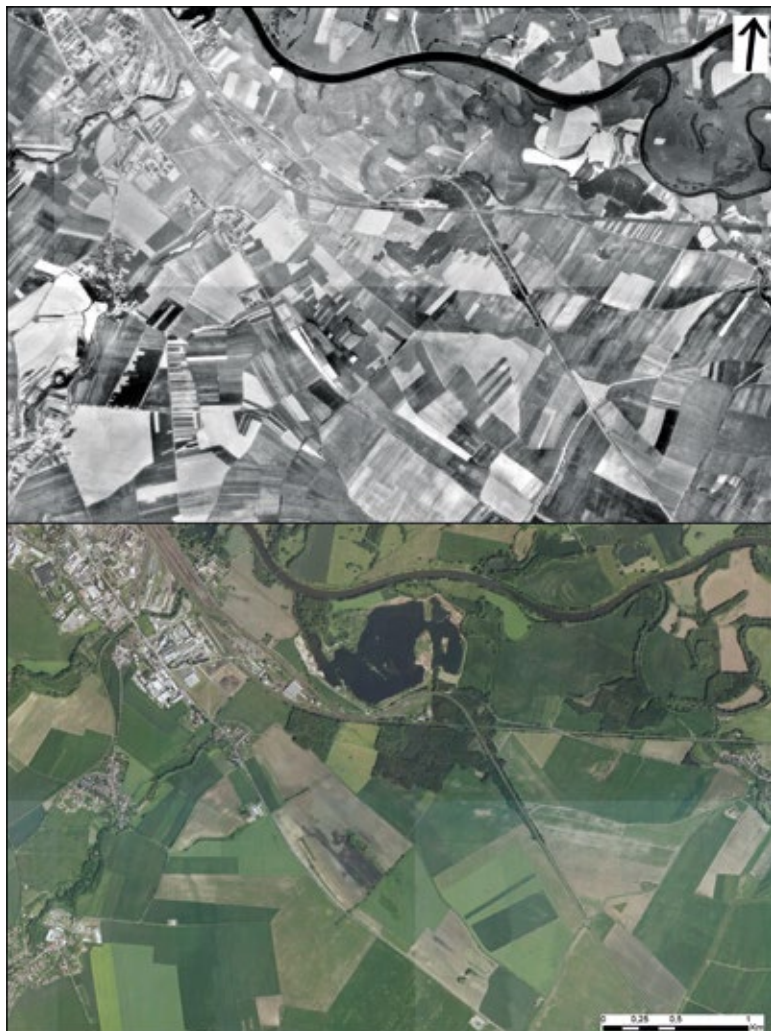
Obr. 10. Zobrazení zaniklého mokřadu u Libenic na ortofotomapě ČR z padesátých let 20. století (nahore) a na archivní ortofotomapě ČR z roku 2004 (dole)

Fig. 10. The extinct wetland near Libenice on an orthophotomap of Czechoslovakia from the 1950s (top) and on the archival orthophotomap of the Czech Republic from 2004 (bottom)

Při zpřesňování historického vývoje této oblasti bylo zjištěno, že v roce 1954 se na místě mokřadní lokality nacházela orná půda s klasickou mozaikou pozemků menších než v současnosti. V roce 2004 se na obou lokalitách objevují známky podmáčení, v místě budoucí realizace protierozního projektu „U studánky“ je výraznější (obr. 10). V roce 2015 je vidět nově provedenou realizaci protierozního projektu „U studánky“ a podmáčení se sukcesní vegetací v části zaniklého mokřadu v lokalitě „V rybníce“ v k. ú. Libenice. Na současné ortofotomapě je patrné plné zapojení nově vysázené vegetace v lokalitě „U studánky“ a mokřadní lokalita vedená jako úhor v k. ú. Libenice (obr. 11).

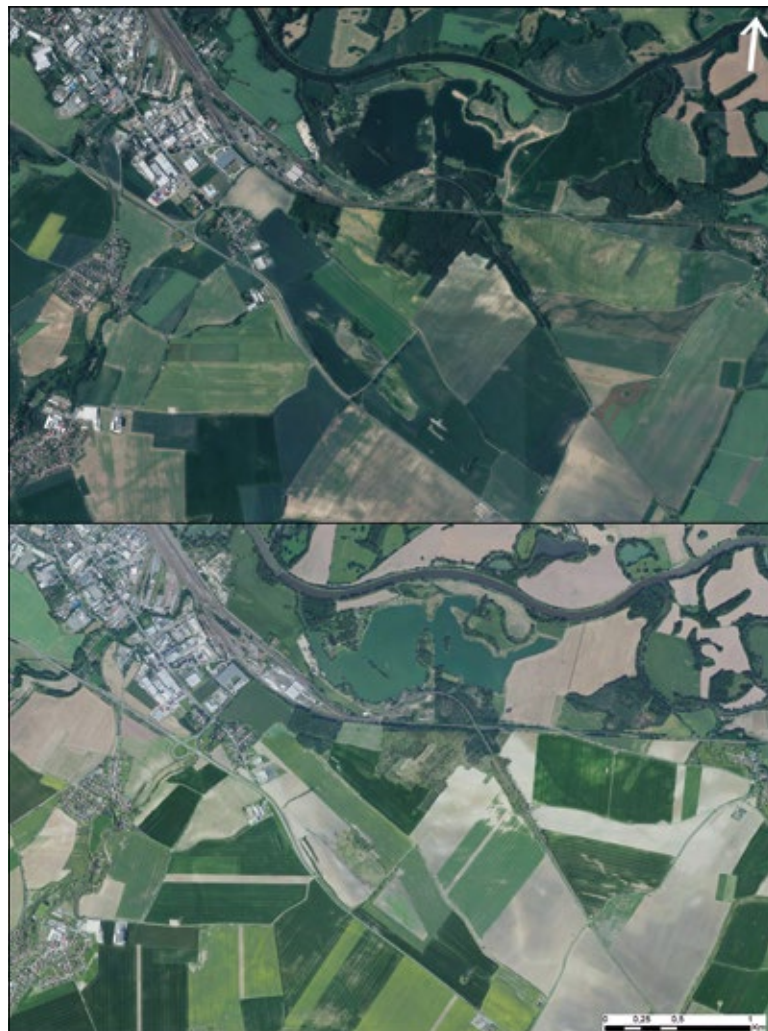
Obr. 11. Zobrazení zaniklého mokřadu u Libenic na archivní ortofotomapě ČR z roku 2015 (nahore) a na aktuální ortofotomapě ČR (dole)

Fig. 11. The extinct wetland near Libenice on the archival orthophotomap of the Czech Republic from 2015 (top) and on the current orthophotomap of the Czech Republic (bottom)

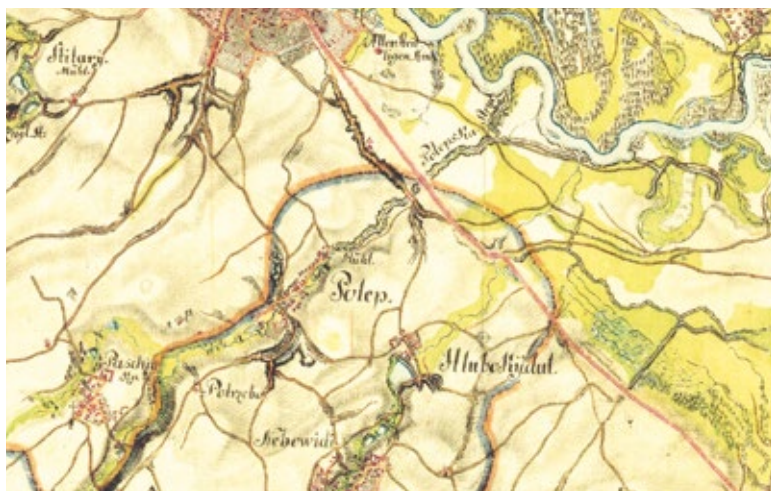
Obr. 12. Zobrazení zaniklého mokřadu u Libenic na mapě I. vojenského mapování

Fig. 12. The extinct wetland near Libenice on the map of the 1st military mapping

Na mapě I. vojenského mapování je tato lokalita zaznamenána jako louka (mokrá louka) s prameništěm a částečně s dřevinami. Není zde zakreslena žádná vodní plocha (obr. 12). Obdobně je tomu z pohledu vodních ploch v této lokalitě také na mapě III. vojenského mapování a na Müllerově mapě Čech.

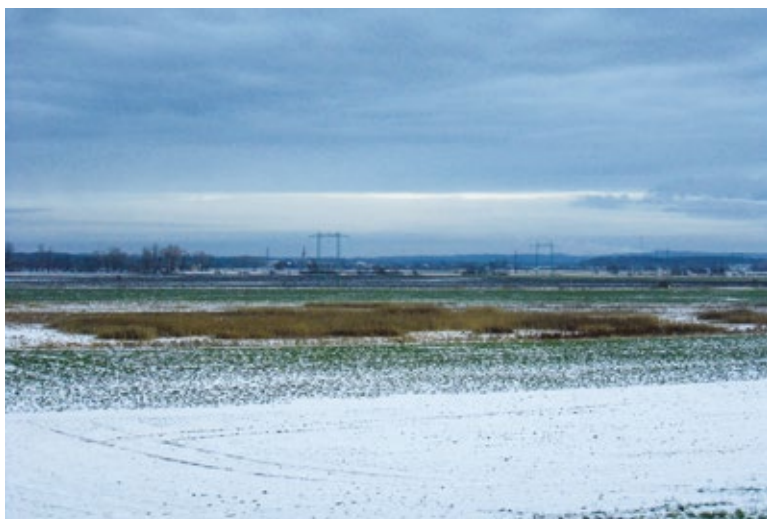
Obr. 13. Lokalita „U studánky“ (prosinec 2022)

Fig. 13. Site "U Studánky" (December 2022)

Na obr. 13 je pohled na současný stav realizace protierozního projektu v lokalitě „U studánky“ a na obr. 14 je pohled na mokřadní lokalitu „V rybníce“ aktuálně vedenou v LPIS jako úhor.

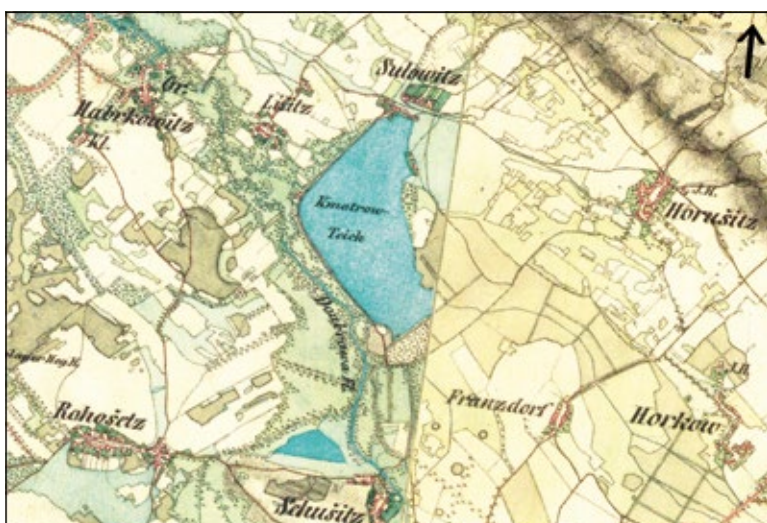
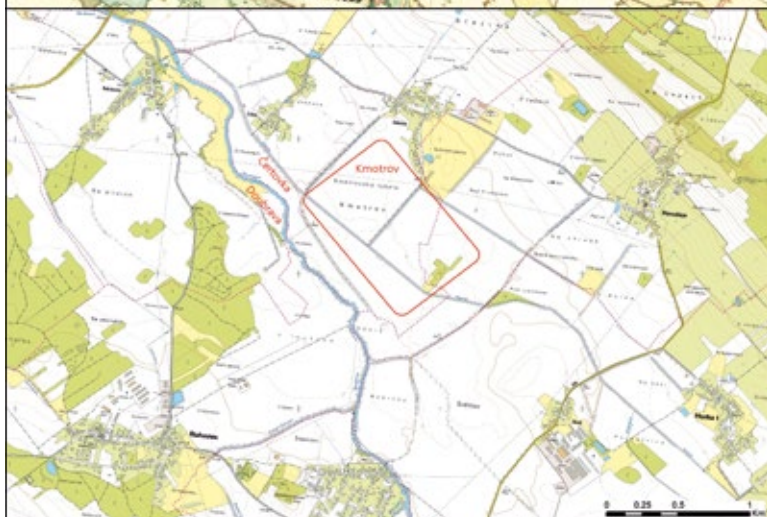
Obr. 15. Zobrazení nivy Doubravy a zaniklého rybníka Kmotrov u Sulovic na mapě II. vojenského mapování (nahore) a na ZM10 (dole)

Fig. 15. Doubrava floodplain and the extinct Kmotrov pond near Sulovice on a map of the 2nd military mapping (top) and on BM10 (bottom)

U obce Sulovice se v minulosti nacházel rybník Kmotrov o rozloze 87 ha v blízkosti řeky Doubravy, která byl lokalizována v široké nivě tvořené mokřými loukami s dřevinami. Mezi Žehušicemi a Habrkovicemi v sousedství rybníku Kmotrov se mokré louky s dřevinami rozkládaly na ploše přes 160 ha. V současnosti se zde nachází orná půda, která je i v bezprostřední blízkosti řeky Doubravy, jež je lemována pouze úzkým pásem břehového porostu. Stejně jako mokré louky s dřevinami v nivě Doubravy, také rybník Kmotrov zanikl (obr. 15).

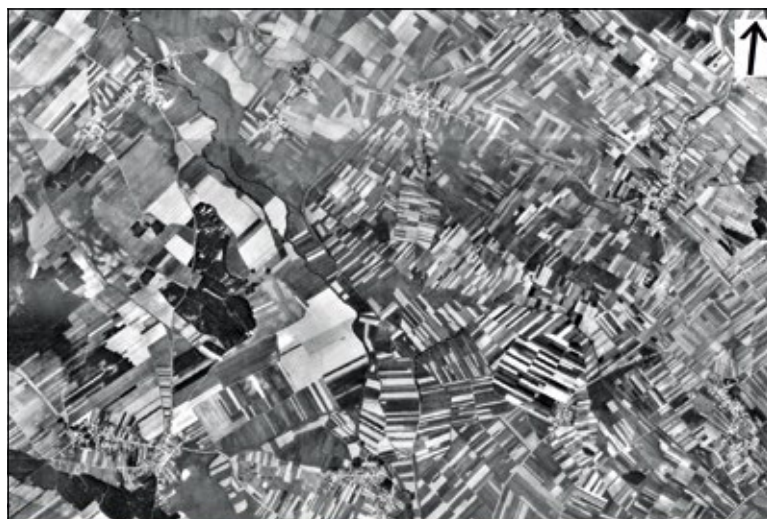
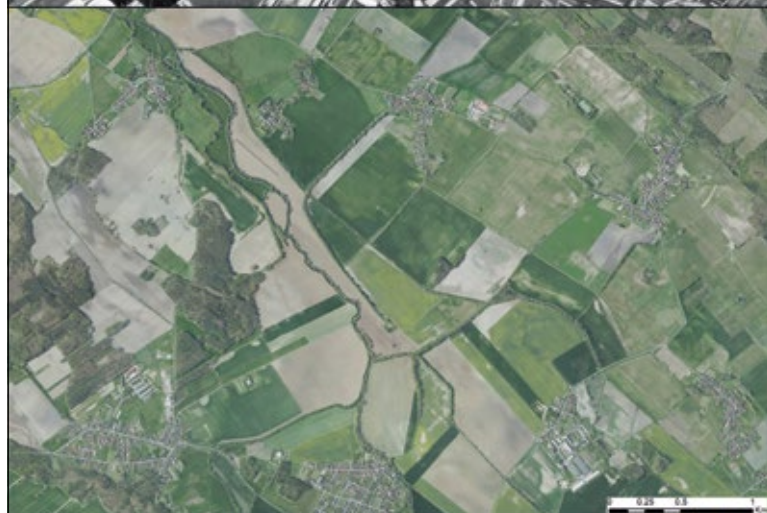
Obr. 16. Zobrazení nivy Doubravy a zaniklého rybníka Kmotrov u Sulovic na ortofotomapě ČR z padesátých let 20. století (nahore) a na aktuální ortofotomapě ČR (dole)

Fig. 16. Doubrava floodplain and the extinct Kmotrov pond near Sulovice on an orthophotomosaic of Czechoslovakia from the 1950s (top) and on the current orthophotomosaic of the Czech Republic (bottom)

Při zpřesňování historického vývoje této lokality bylo zjištěno, že na mapě III. vojenského mapování je již rybník Kmotrov zazemněn. V roce 1954 se na místě rybníka nacházela orná půda s klasickou mozaikou drobných pozemků a niva Doubravy byla využívána jako orná půda. Na současné ortofotomapě je patrná změna v krajinné mozaice a také několik drobných podmáčených lokalit na místě zaniklého rybníka Kmotrov (obr. 16).

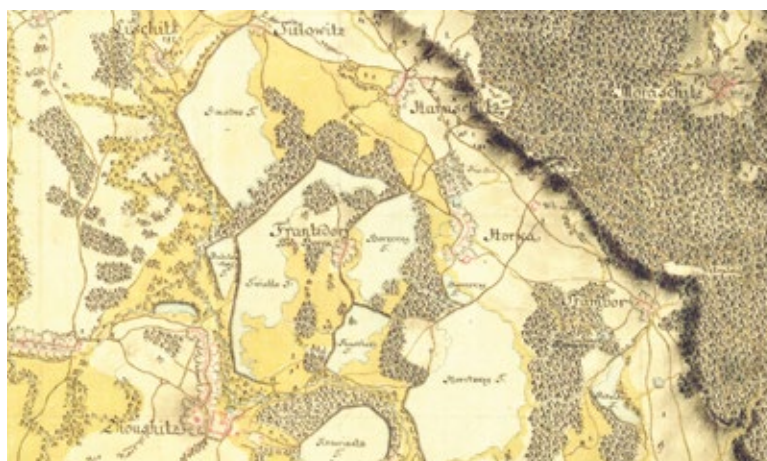
Obr. 17. Zobrazení nivy Doubravy a zaniklého rybníka Kmotrov u Sulovic na mapě I. vojenského mapování

Fig. 17. Doubrava floodplain and the extinct Kmotrov pond near Sulovice on a map of the 1st military mapping

Na mapě I. vojenského mapování jsou – kromě rybníka Kmotrov a menšího rybníka u Žehušic (stejně jako na II. vojenském mapování) – zobrazeny další čtyři rybníky (obr. 17). Obdobně je tomu z pohledu vodních ploch na této lokalitě také na Müllerově mapě Čech, ačkoli rybník Kmotrov je zakreslen dále od Sulovic (obr. 18).

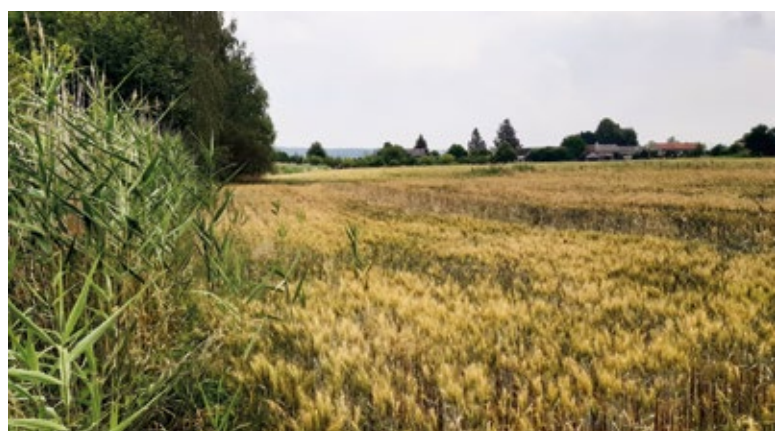
Obr. 19. Současná krajina na místě zaniklého rybníka Kmotrov u Sulovic (červenec 2022)

Fig. 19. The current landscape at the site of the extinct Kmotrov pond near Sulovice (July 2022)

Na obr. 19 je pohled na současnou krajinu na místě zaniklého rybníka Kmotrov u Sulovic, kde se v drobných podmáčených lokalitách na současné orné půdě vyskytuje rákosový porost.
