## Historické vodné nádrže – klauzy v Nízkych Tatrách (Slovensko)

**Kľúčové slová:** klauzy – historické vodné nádrže – splavovanie dreva – II. vojenské mapovanie – GIS analýza – Nízke Tatry

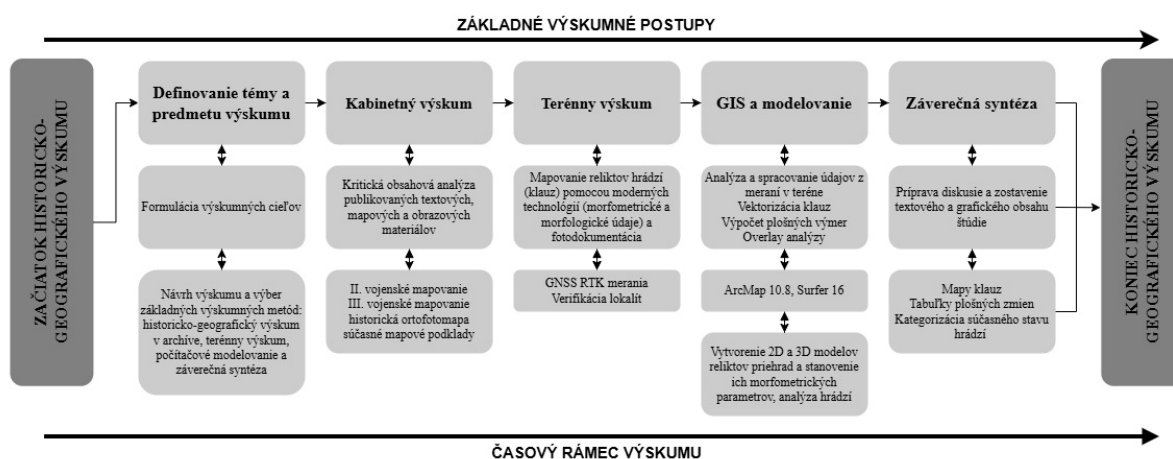
Obr. 1. Schéma postupu výskumu a spracovania údajov  
Fig. 1. Research methods

Celý metodický postup, následnosť jednotlivých krokov výskumu a použitých metód sú graficky prehľadne zobrazené v obr. 1.

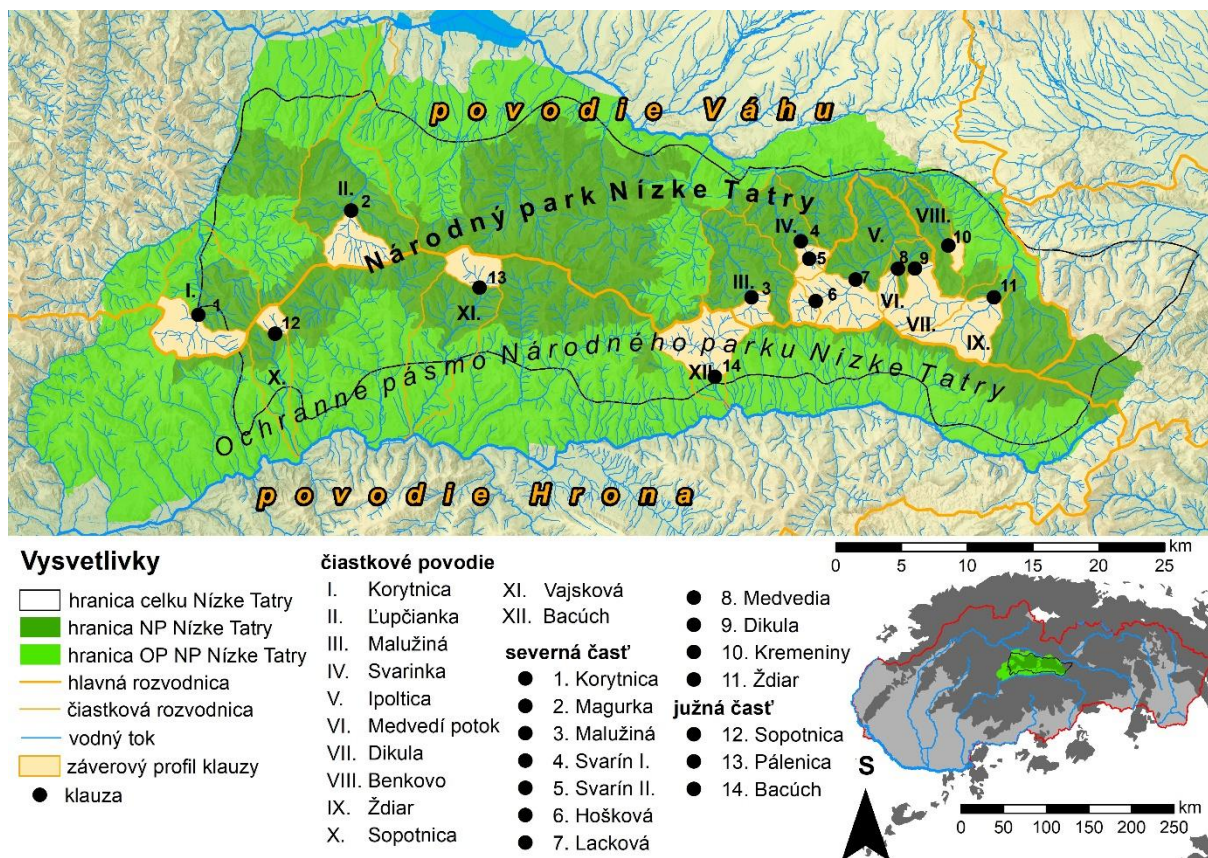
Obr. 2. Vymedzenie študovaného územia v rámci geomorfologického celku Nízke Tatry s lokalizáciou identifikovaných klauz v mapách II. vojenského mapovania a verifikovaných v teréne v Nízkych Tatrách vzhľadom k čiasťkovým povodiám

Fig. 2. Delimitation of the studied area within the Low Tatras geomorphological unit, with the location of identified splash dams in maps of the second military mapping and verified in the Low Tatras mountain range in relation to sub-basins

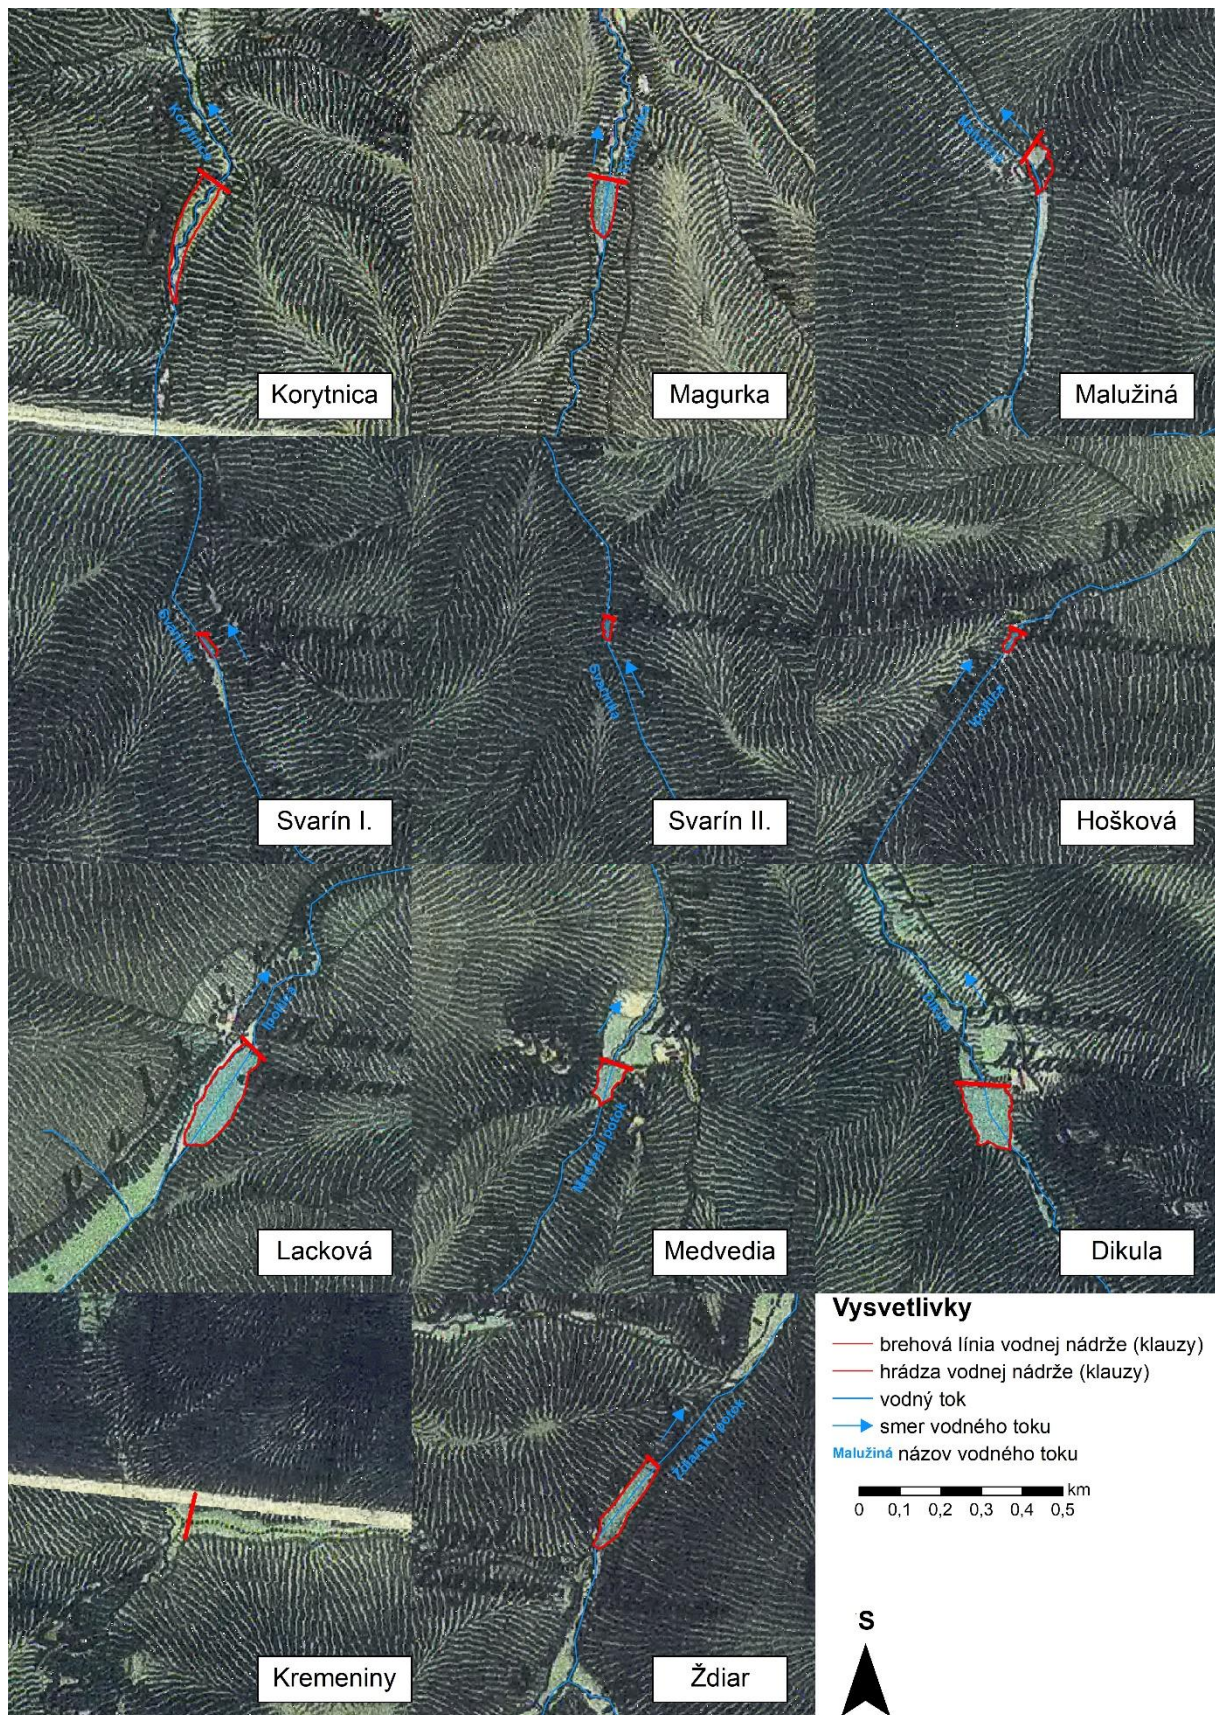
Obr. 3. Ukážka zobrazenia historických klauz na mape II. vojenského mapovania v oblasti Nízkyh Tatier (severná časť) (1 : 10 000)

Fig. 3. Example of historical water reservoirs – splash dams displayed on the map of the II. military mapping in the Low Tatras region (northern part) (1 : 10 000)

Georeferencovanie máp a určenie „presnej“ polohy hrádzí klauz v mapách umožňuje aj presnú lokalizáciu ich relikto v teréne. Analýzou mapových listov II. vojenského mapovania bolo v skúmanom území Nízkych Tatier identifikovaných 13 historických vodných nádrží (14. klauza Kremeniny bola verifikovaná na základe písomných prameňov), ktoré boli situované prevažne v horných častiach horských dolín na menších vodných tokoch. Ich priestorové rozloženie vykazuje jednoznačnú väzbu na oblasti s intenzívnou historickou ťažbou dreva a priaznivými geomorfologickými podmienkami pre prehradenie vodných tokov (obr. 3, 4).

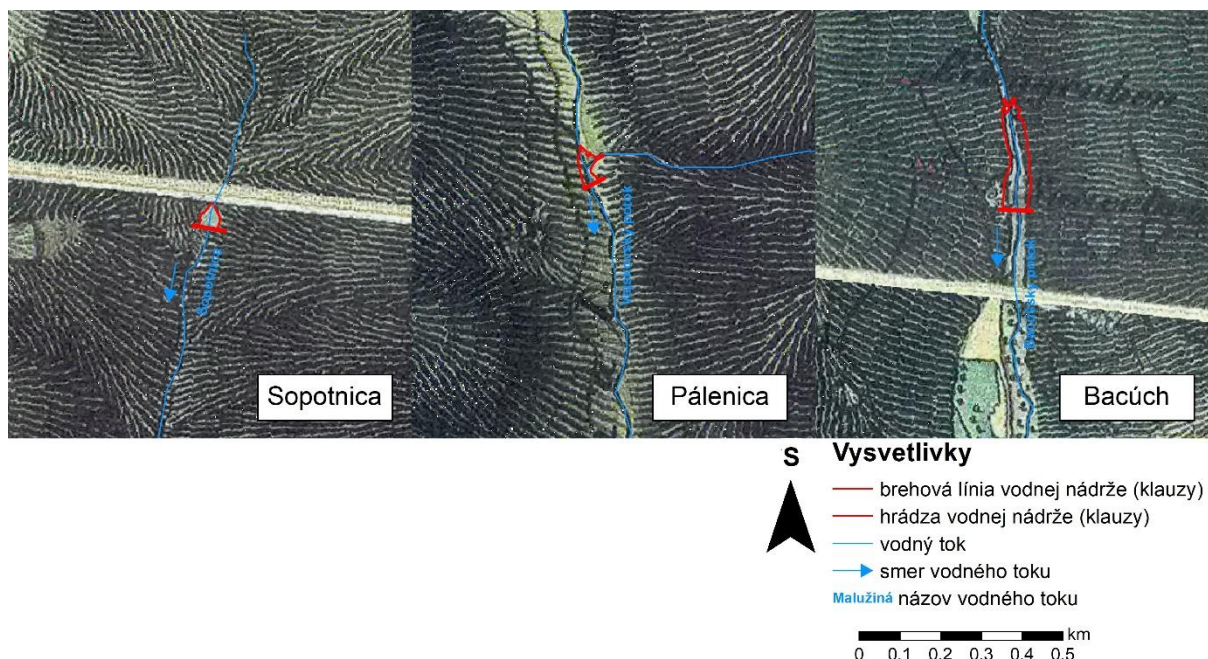
Obr. 4. Ukážka zobrazenia historických klauz na mape II. vojenského mapovania v oblasti Nízkyh Tatier (južná časť) (1 : 10 000)

Fig. 4. Example of historical water reservoirs – splash dams displayed on the map of the II. military mapping in the Low Tatras region (southern part) (1 : 10 000)

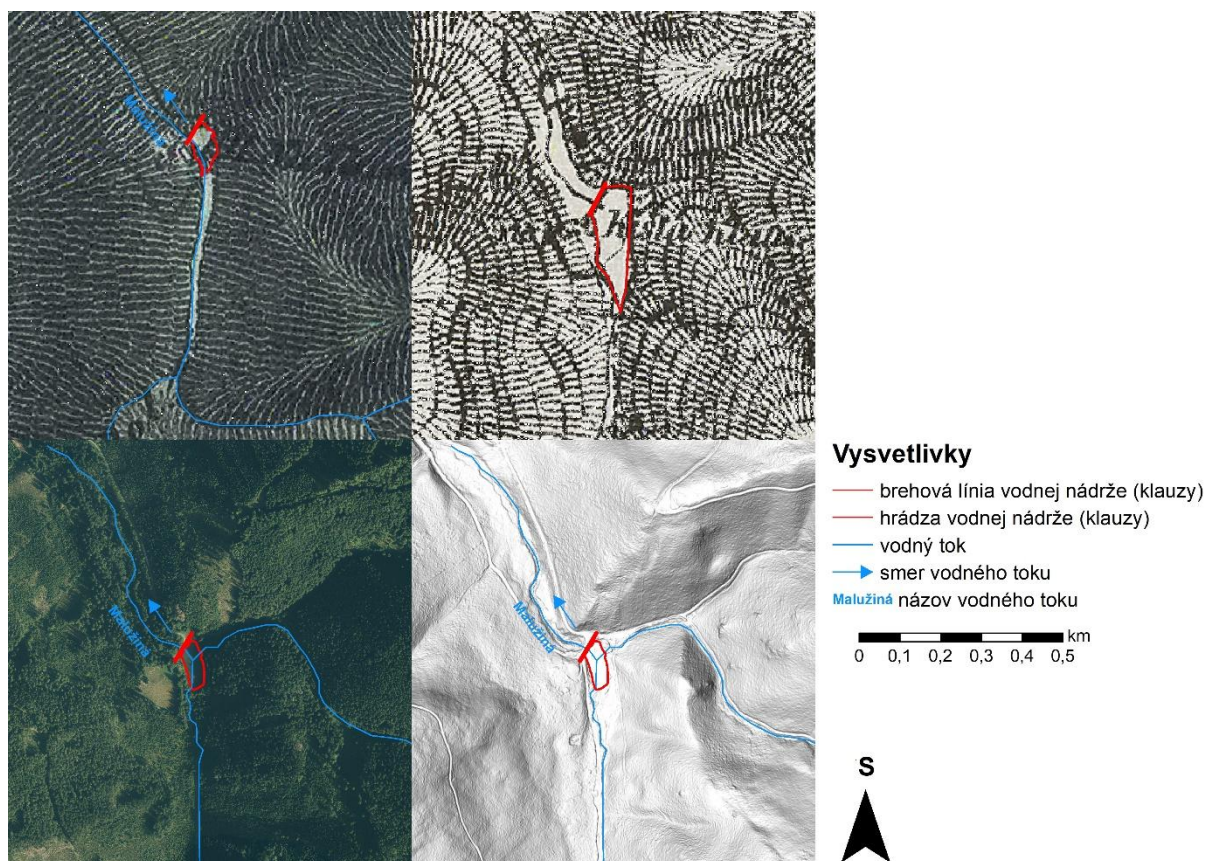
Obr. 5. Zachovaná vodná plocha historickej vodnej nádrže – klauzy Malužiná v severnej časti Nízkyh Tatier (1 : 10 000)

Fig. 5. Preserved water surface of the historic water reservoir – splash dam Malužiná in the northern part of the Low Tatras (1 : 10 000)

Hrádza **klauzy Malužiná** (*obr. 5–9*) leží na 8,06 rkm Malužinského potoka v závere rovnomennej doliny na severných svahoch Nízkych Tatier (k. ú. Malužiná, okres Liptovský Mikuláš). Malužinský potok prameniá na juhovýchodných svahoch Vrbovice (1 393,8 m n. m.) v nadmorskej výške cca 1 195 m n. m. je tokom IV. rádu, ktorý ústi v Malužinej z pravej strany do Bocianskeho potoka v nadmorskej výške cca 738 m n. m. (Bocianský potok sa vlieva z ľavej strany do rieky Váh, ktorá je ľavostranným prítokom Dunaja.) Malužinský potok má snehovo-dažďový režim odtoku a odvádza vodu z povodia s rozlohou 4 465,9 ha.

Vzhľadom k absencii textových archívnych prameňov sú základným relevantným zdrojom k histórii vzniku Malužinskej klauzy staré mapy (*obr. 5*). Najstaršia správa, zaznamenaná s viac ako 130ročným odstupom v kronike obce Malužiná, uvádza, že klauza bola vybudovaná v roku 1801. Išlo o drevenú zrubovú hrádzu zo smrekovej guľatiny, čo dokumentujú aj pramene v Lesníckom a drevárskom múzeu vo Zvolene. Už existujúcu klauzu zobrazuje mapa uložená v Maďarskom národnom archíve v Budapešti (S 11 – No. 636) z roku 1804, kde je zakreslené belasé jazero s hrádzou bez pomenovania. Mapa II. vojenského mapovania z roku 1839 zobrazuje belasou farbou jazero klauzy a lokalitu pomenúva *Na Teichu*. Na mape III. vojenského mapovania z roku 1876 je lokalita označená ako *Klause* a zobrazuje hrádzu s jazerom. Je viac ako pravdepodobné, že pôvodná drevená hrádza bola niekoľkokrát

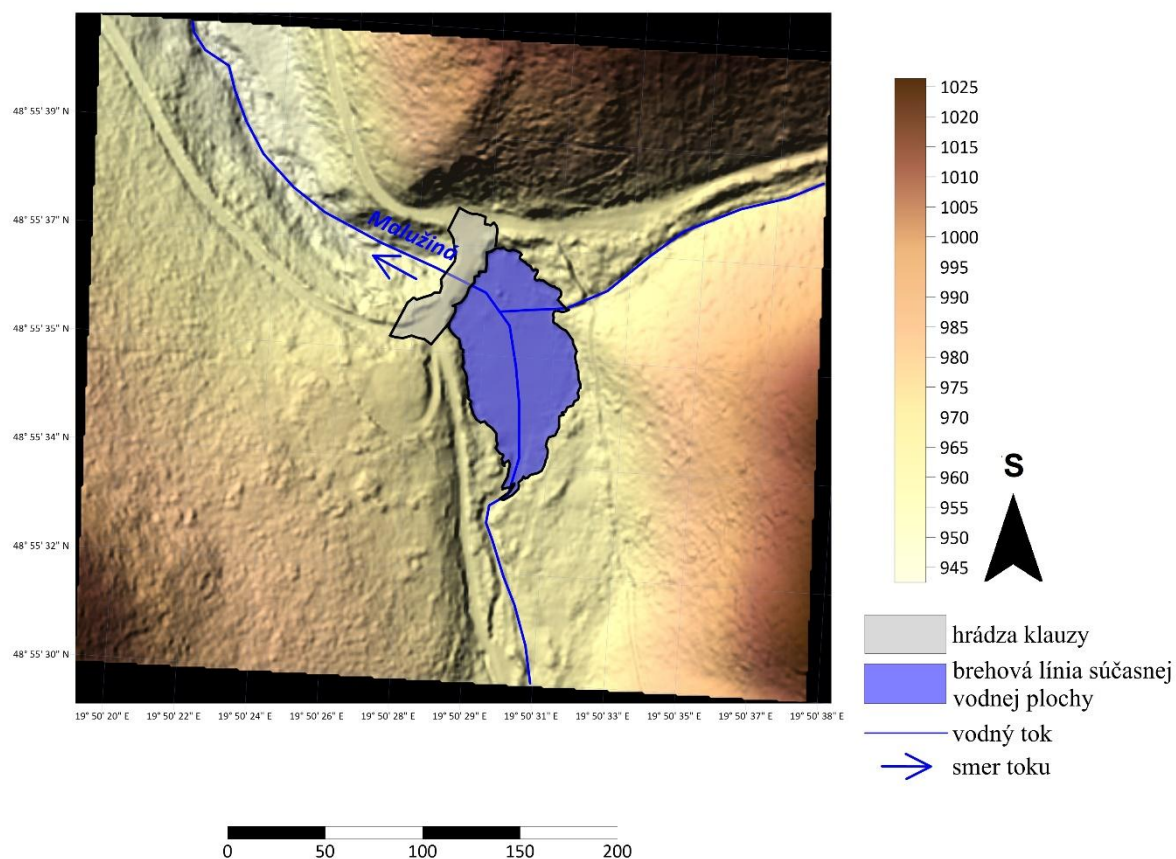
Obr. 6. Počítačový model klauzy Malužiná vytvorený na základe terénnych meraní  
Fig. 6. Computer model of the Malužiná splash dam created on the basis of field measurements

Na základe našich ďalších terénnych meraní a 3D modelovania uvádzame základné parametre reliktu hrádze pôvodnej klauzy. Šírka päty hrádze je cca 30 m, max. výška dosahuje 8 m a dĺžka v korune je 67,45 m. Objem jazera vzhľadom k tomu, že je zatopené, nebolo možné vypočítať a jeho súčasnú plochu sme určili na približne 0,25 ha, pričom podľa mapy III. vojenského mapovania bola jeho rozloha v 80. rokoch 19. storočia 1,93 ha. Súčasná plocha je daná sanačným, provizórne vybudovaným prepadom, pretože pôvodný je v havarijnom stave a je nefunkčný. Pôvodná výpustná štôlna vybudovaná v strede sypanej hrádze z presne opracovaných travertínových kvádrov zaklenutých valenou klenbou bola dlhá cca 22,5 m (merateľná časť), široká 2,6 m a vysoká 2,5 m.

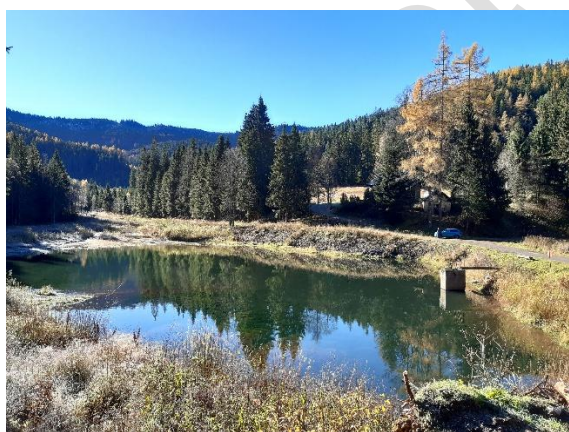
Obr. 7. Hrádza (vpravo) klauzy Malužiná s jazerom (pohľad od východu) v novembri 2025  
Fig. 7. Dam (right) of the Malužiná splash dam with lake (view from the east) in November 2025

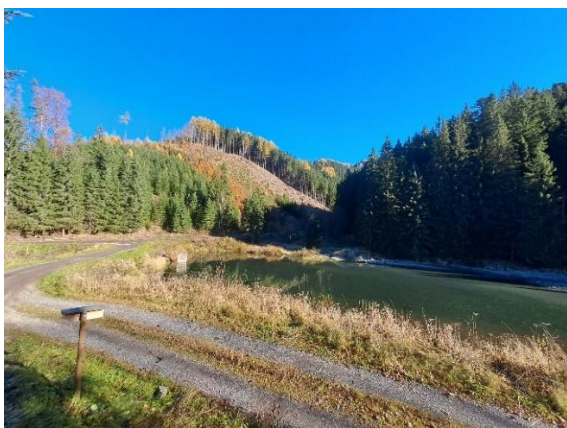
Obr. 8. Hrádza (vľavo) klauzy Malužiná s jazerom (pohľad od západu) v novembri 2025  
 Fig. 8 Dam (left) of the Malužiná slosh dam with the lake (view from the west) in November 2025

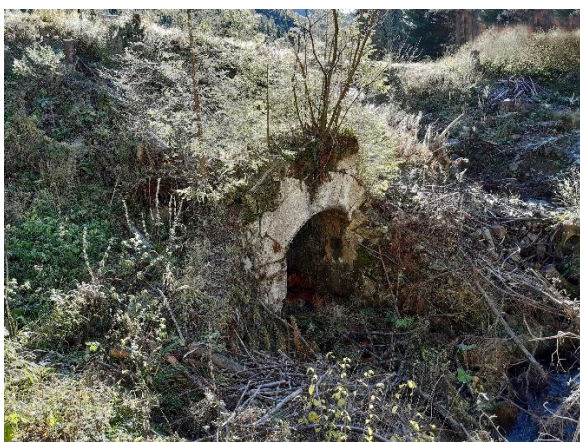
Obr. 9. Portál nefunkčnej výpustnej štôlne zachovaný v hrádzi klauzy Malužiná v novembri 2025  
 Fig. 9. Portal of a disused bottom outlet preserved in the Malužiná slosh dam in November 2025

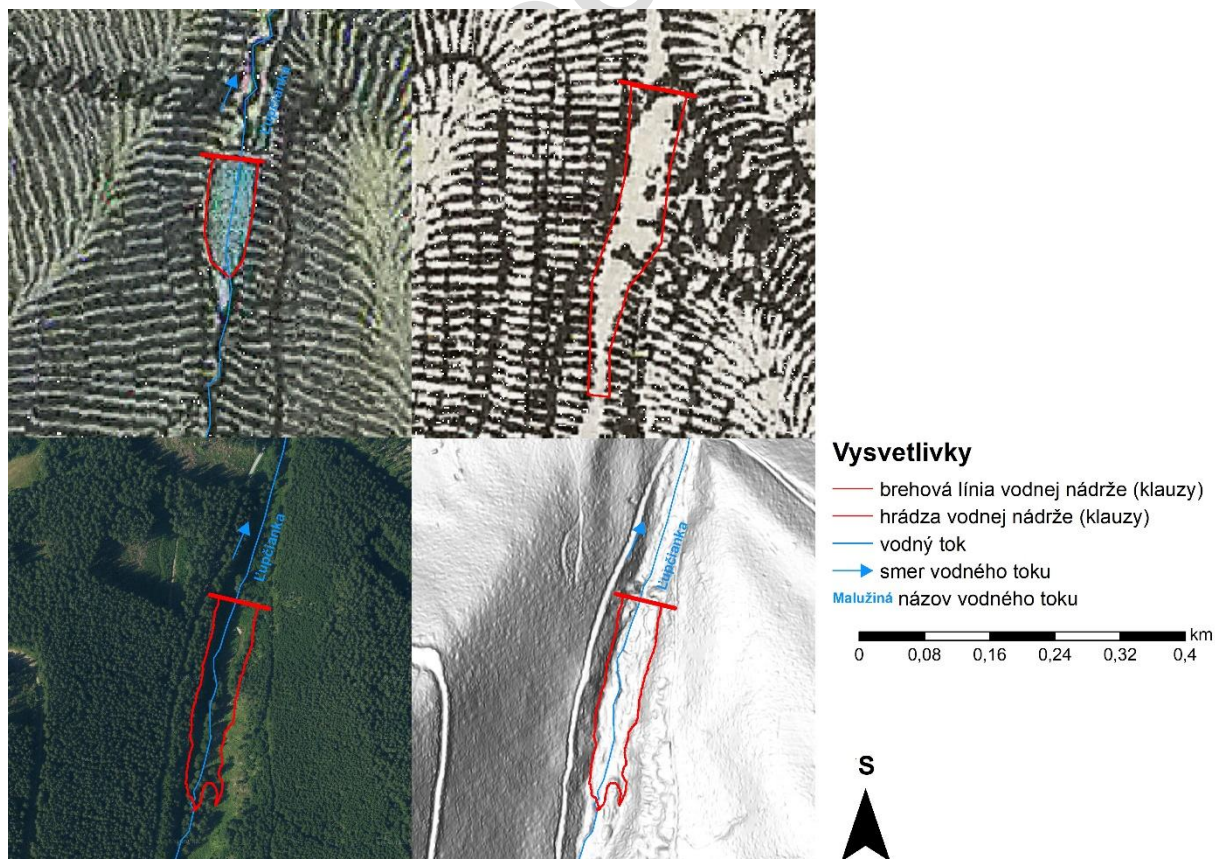
Obr. 10. Relikt hrádze historickej vodnej nádrže – klauzy Magurka identifikovateľný aj napriek zániku vodnej plochy (1 : 5 000)

Fig. 10. Relics of the dam of the historic water reservoir – splash dam Magurka identifiable despite the disappearance of the water surface (1 : 5 000)

Hrádza **klauzy Magurka** (*obr. 10–14*) leží na 17,56 rkm potoka Ľupčianka v hornej tretine rovnomennej doliny (k. ú. Partizánska Ľupča, okres Liptovský Mikuláš) cca 500 m južne od ústia Tlstého potoka a Veľkej Oružnej do Ľupčianky. Nachádza sa cca 500 m od odbočky do baníckej osady Magurka po ľavej strane cesty. Profil hrádze je položený v zúženej časti doliny medzi chrbtami Tajch na pravej (východnej) strane a Hlinisko na ľavej (západnej) strane doliny. Celý priestor je porastený smrekovými monokultúrnymi lesmi. Potok Ľupčianka je tokom III. rádu a pramení v Nízkych Tatrách (Ďumbierske Tatry) v masíve Ďurkovej (1 749,8 m n. m.) na severných svahoch pod sedlom Ďurková v nadmorskej výške približne 1 605 m n. m. Pôvodne ústil po 24 km z ľavej strany do Váhu pri Bešeňovej (v súčasnosti do vodnej nádrže Bešeňová) v nadmorskej výške cca 512 m n. m. Potok Ľupčianka má snehovo-dažďový režim odtoku a odvádza vodu z povodia s rozlohou 7 942,16 ha.

Aj v prípade klauzy Magurka sú hlavnými historickými prameňmi jej výskumu staré mapy. Písomné pramene dokladajú výstavbu dreveno-zemitej hrádze až v roku 1819 za účelom každoročného plavenia dreva do Partizánskej Ľupče. Relikty sa zachovali cca 5 m poniže stojacej kamennej hrádze po oboch stranách dreveného splavu. Jej zrubová stavba mala v päte hrúbku cca 20 m, dĺžku cca 45 m a výšku môžeme stanoviť na cca 8 m. Táto nádrž je prvýkrát zobrazená práve na skúmaných mapách II. vojenského mapovania z roku 1845, kde je znázornená ako belasé jazero a pomenovaná *Klause*. Na mape III. vojenského mapovania z roku 1876 je zobrazená a pomenovaná *Klause* a lokalita, v ktorej sa nachádza, má meno *Na Teichu*. Klauza bola udržiavaná a svojmu účelu pravdepodobne slúžila až do začiatku 20. storočia, pretože v roku 1911 Lesný komposesorát v Nemeckej (dnes Partizánskej) Ľupči vybudoval súčasnú hrádzu. V roku 1938 staré mapy lokalitu už zobrazujú bez jazera a pomenúvajú ju slovenskou nomenklatúrou *Tajch*. To, že na prelome 30. a 40. rokov 20. storočia bola klauza s najväčšou pravdepodobnosťou mimo prevádzky, dokladá aj záznam v obecnej kronike Partizánskej Ľupče, kde sa píše, že drevo z lokality Teich už dopravujú furmani. Na mapách po roku 1955 je zakreslená len hrádza bez jazera.

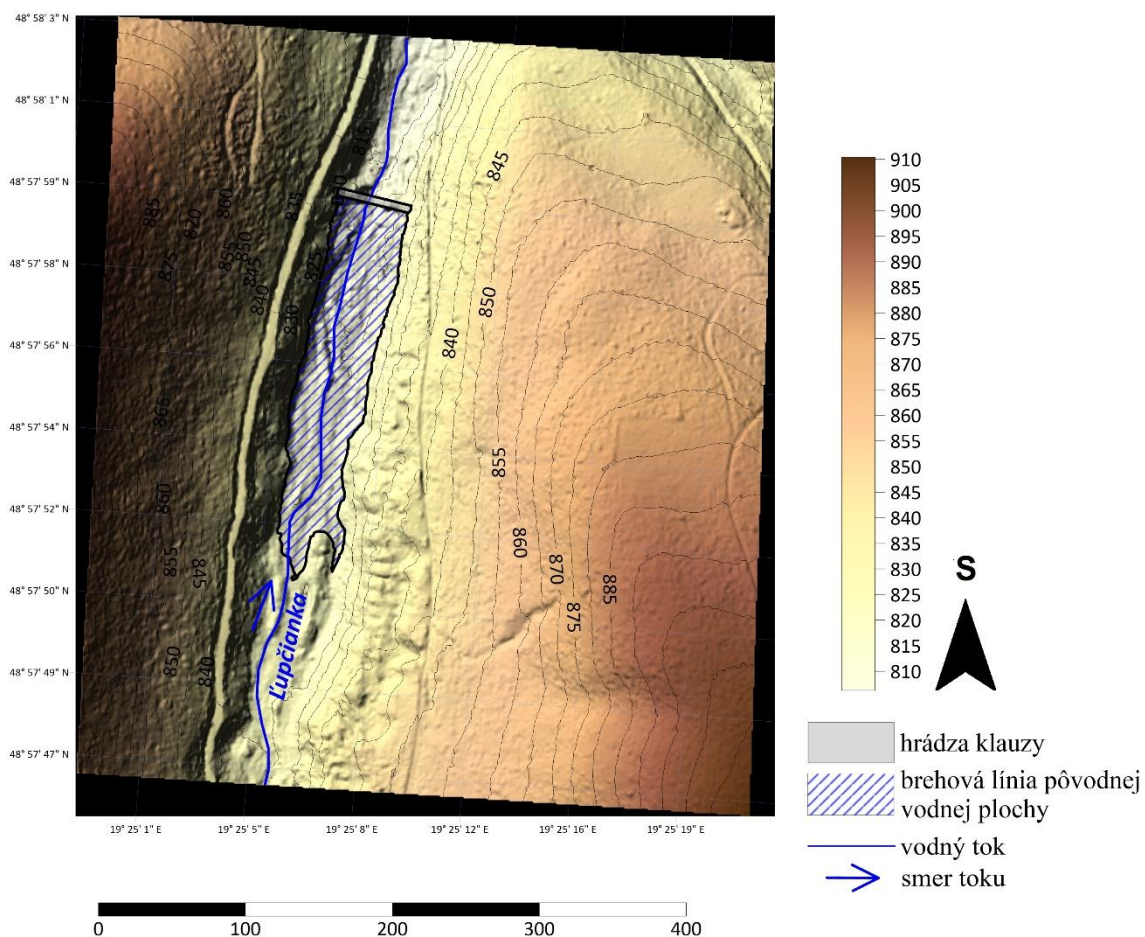
Obr. 11. Počítačový model klauzy Magurka vytvorený na základe terénnych meraní

Fig. 11. Computer model of the Magurka splash dam created on the basis of field measurements

Na základe našich terénnych meraní a 3D modelovania uvádzame základné parametre reliktu hrádze a pôvodnej klauzy. Šírka päty hrádze je 11,27 m, výška 9,9 m a dĺžka 54,3562 m. Objem jazera bol 38 833,3 m<sup>3</sup> a plocha 10 743 m<sup>2</sup>. Podľa mapy II. vojenského mapovania z polovice 19. storočia bola jej rozloha 0,72 ha a podľa mapy III. vojenského mapovania z 80. rokov 19. storočia 1,87 ha. Múr klauzy je vybudovaný z lomového kameňa, na korune spevnený betónovou platňou. Hrádza má uprostred v spodnej časti dva výpustné otvory zaklenuté segmentovou klenbou a v strede hornej časti je prepad. Aby nedochádzalo k spätnej erózii pod výpustnými otvormi, je dno potoka vyložené drevenými trámami a jeho brehy sú spevnené opornými múrmi v dĺžke cca 30 m. V strede hrádze sa nachádzal drevený prístrešok, kde bolo umiestnené technické zariadenie na otváranie výpustových brán.

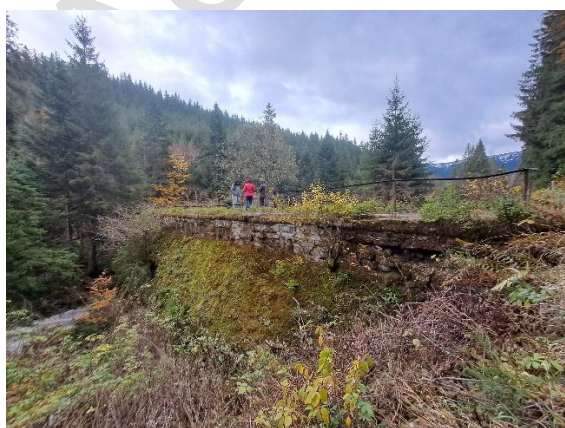
Obr. 12. Vzdušná strana hrádze klauzy Magurka v novembri 2025

Fig. 12. Downstream slope of the Magurka splash dam in November 2025

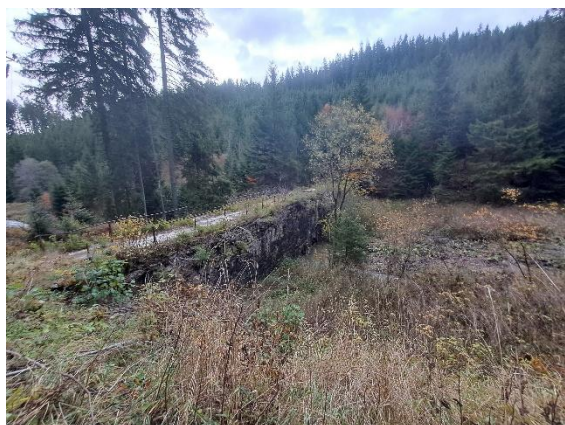
Obr. 13. Vodná strana hrádze klauzy Magurka v novembri 2025

Fig. 13. Upstream slope of the Magurka splash dam in November 2025

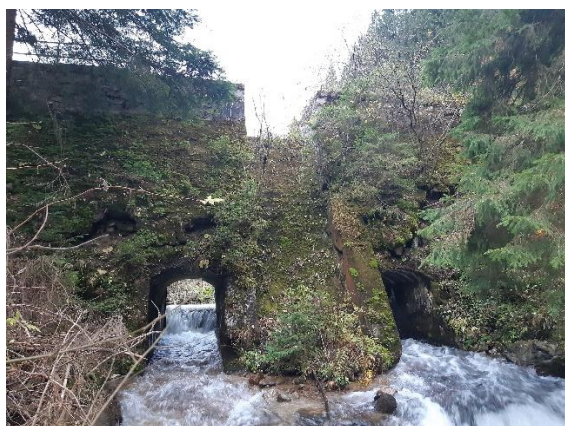
Obr. 14. Relikty výpustných štôlní v hrádzi klauzy Magurka v novembri 2025

Fig. 14. Relics of bottom outlets in Magurka splash dam in November 2025
