Historické vodné nádrže – klauzy v Nízkych Tatrách (Slovensko)

JAKUB CIMBALA, PAVEL HRONČEK, BOHUSLAVA HRONČEKOVÁ GREGOROVÁ

Kľúčové slová: klauzy – historické vodné nádrže – splavovanie dreva – II. vojenské mapovanie – GIS analýza – Nízke Tatry

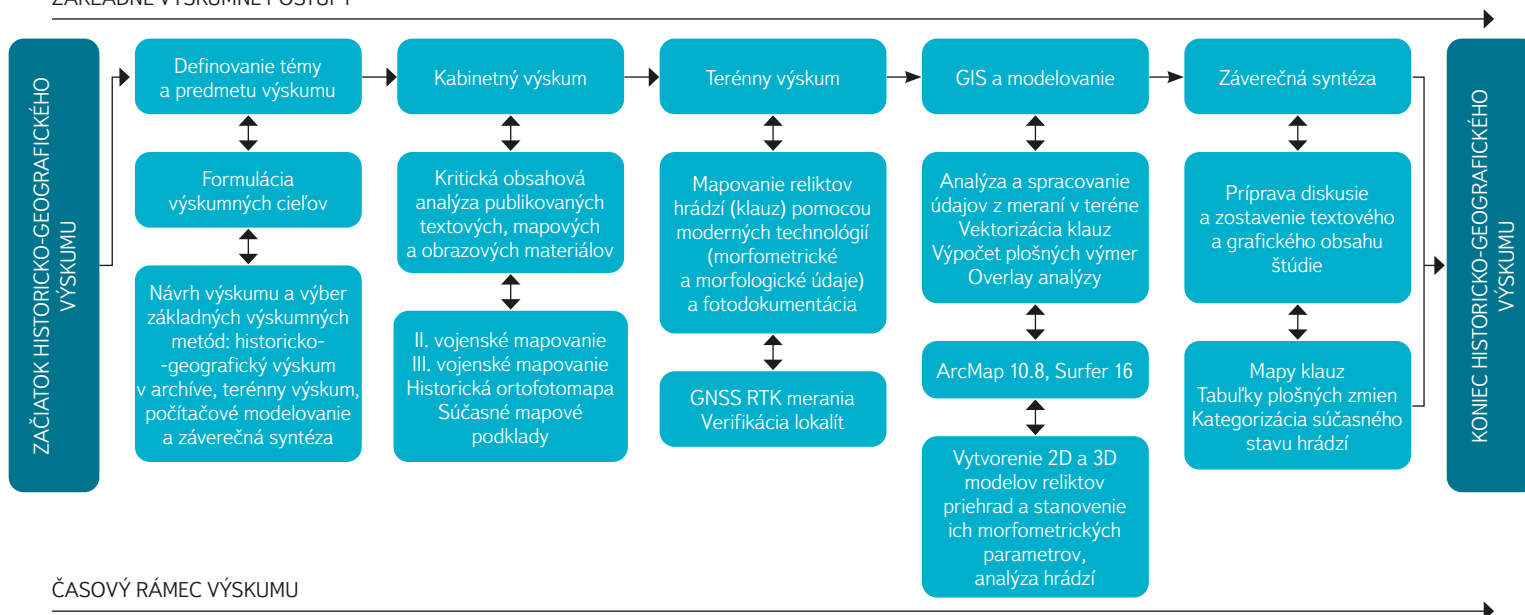
Obr. 1. Schéma postupu výskumu a spracovania údajov

Fig. 1. Research workflow and data processing

Celý metodický postup, následnosť jednotlivých krokov výskumu a použitých metód sú graficky prehľadne zobrazené v obr. 1.

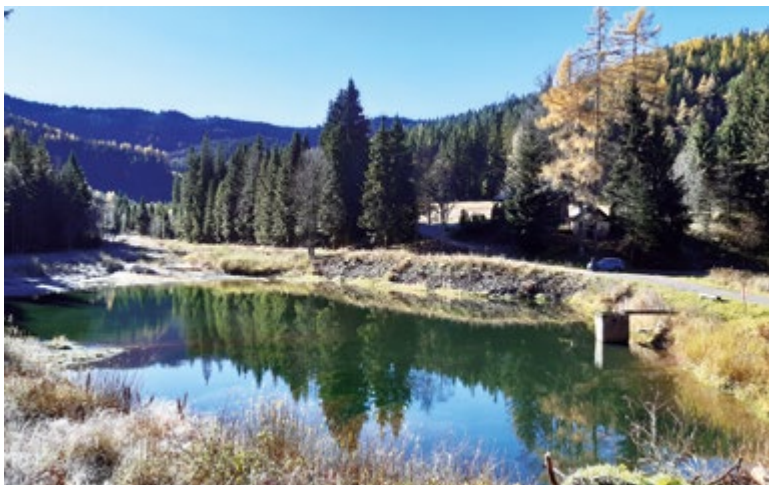
Obr. 7. Hrádza (vpravo) kluazy Malužiná s jazerom (pohľad od východu) v novembri 2025
Fig. 7. Malužiná splash dam (right) and reservoir (view from the east), November 2025

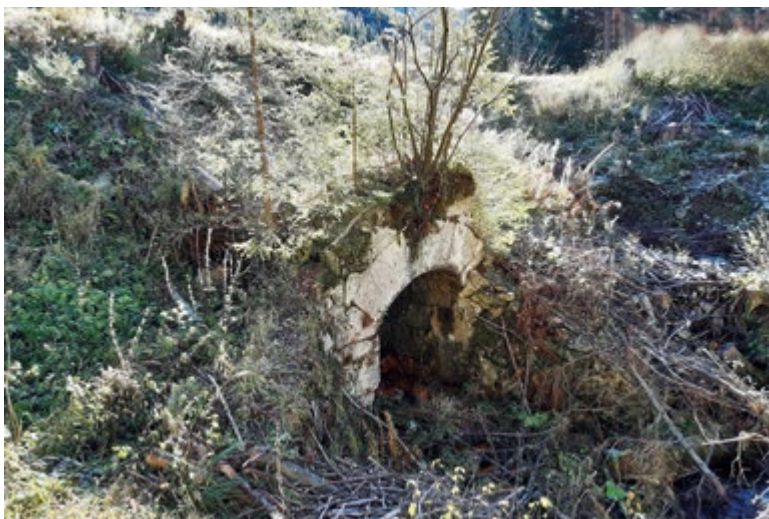
Obr. 9. Portál nefunkčnej výpusťnej štolíne zachovaný v hrádzi kluazy Malužiná v novembri 2025
Fig. 9. Portal of a disused outlet gallery preserved in the embankment of Malužiná splash dam, November 2025

sanačným, provizórne vybudovaným prepadom, pretože pôvodný je v havarijnom stave a je nefunkčný. Pôvodná výpustná štôľňa vybudovaná v strede sypanej hrádze z presne opracovaných travertínových kvádrov zaklenutých valenou klenbou bola dlhá cca 22,5 m (merateľná časť), široká 2,6 m a vysoká 2,5 m.

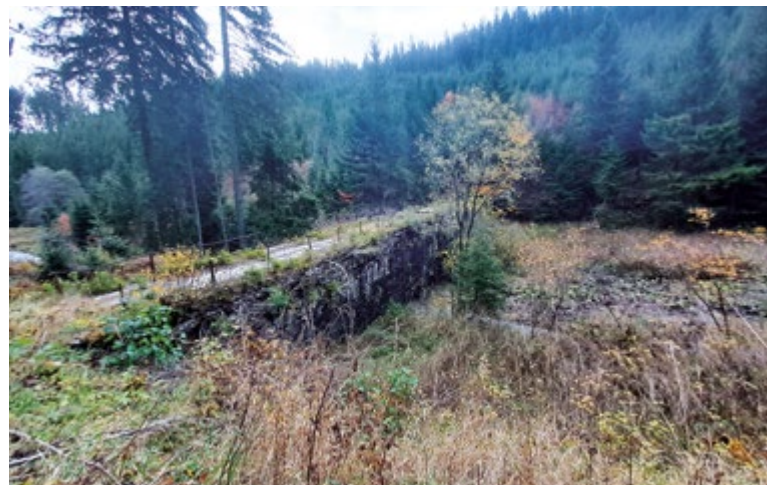
Obr. 13. Vodná strana hrádze klauzy Magurka v novembri 2025

Fig. 13. Upstream slope of Magurka splash dam, November 2025

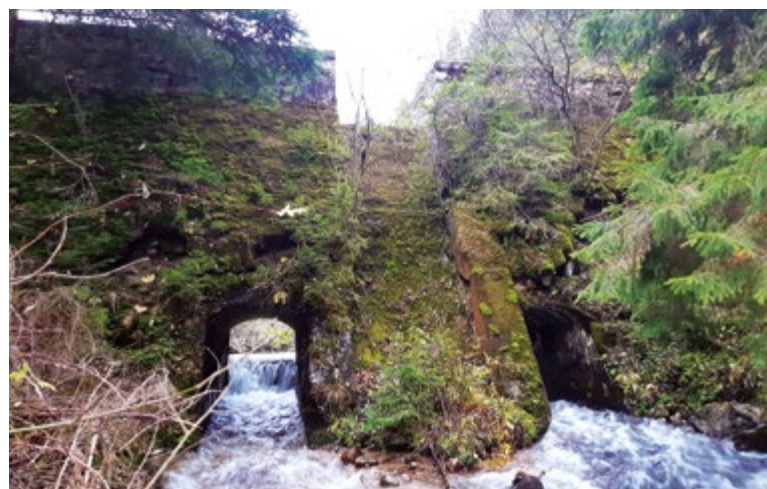
Obr. 14. Relikty výpustných štôlní v hrádzi klauzy Magurka v novembri 2025

Fig. 14. Relics of outlet galleries of Magurka splash dam, November 2025

Na základe našich terénnych meraní a 3D modelovania uvádzame základné parametre reliktu hrádze a pôvodnej kluazy. Šírka päty hrádze je 11,27 m, výška 9,9 m a dĺžka 54,3562 m. Objem jazera bol 38 833,3 m³ a plocha 10 743 m². Podľa mapy II. vojenského mapovania z polovice 19. storočia bola jej rozloha 0,72 ha a podľa mapy III. vojenského mapovania z 80. rokov 19. storočia 1,87 ha. Múr kluazy je vybudovaný z lomového kameňa, na korune spevnený betónovou platňou. Hrádza má uprostred v spodnej časti dva výpustné otvory zaklenuté segmentovou klenbou a v strede hornej časti je prepad. Aby nedochádzalo k spätnej erózii pod výpustnými otvormi, je dno potoka vyložené drevenými trámami a jeho brehy sú spevnené opornými múrmi v dĺžke cca 30 m. V strede hrádze sa nachádzal drevený prístrešok, kde bolo umiestnené technické zariadenie na otváranie výpustových brán.

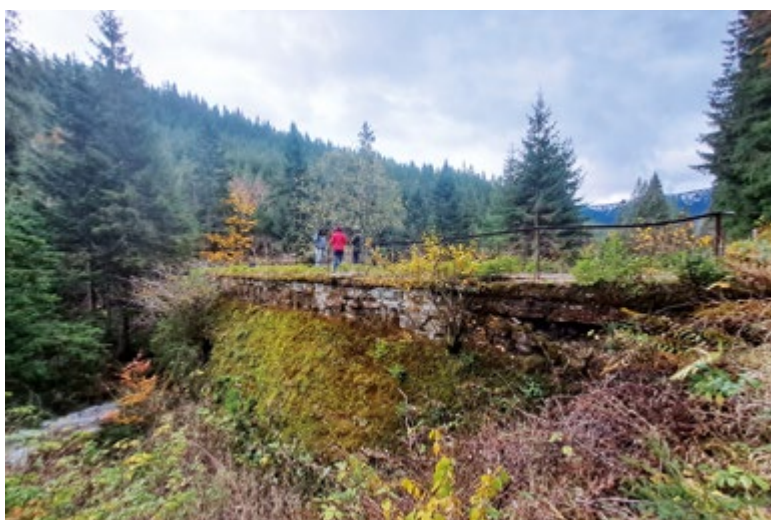
Obr. 12. Vzdušná strana hrádze klauzy Magurka v novembri 2025

Fig. 12. Downstream slope of Magurka splash dam, November 2025
