Rekonstrukce povodně z července roku 1903 v povodí Opavy pomocí GIS a hydrologických modelů

Klíčová slova: Opava – povodeň 1903 – hydrologické modely – rekonstrukce historických povodní

RECONSTRUCTION OF THE FLOOD OF JULY 1903 IN THE OPAVA RIVER BASIN USING GIS AND HYDROLOGICAL MODELS

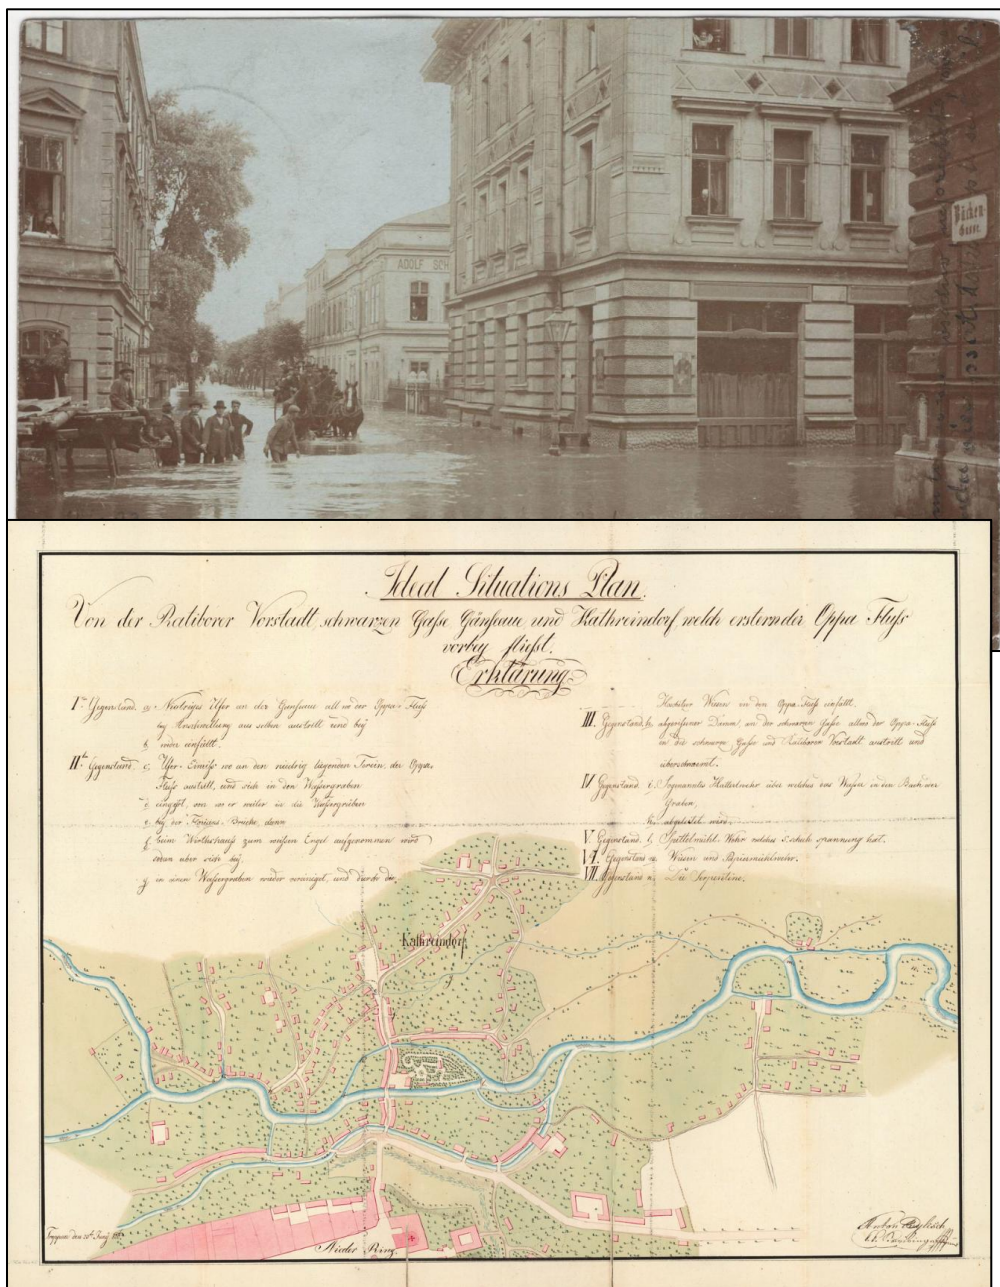
Obr. 2. Foto z povodně 1903 v prostoru Pekařské ulice (zdroj: Zemský archiv Opava, číslo archiválie cz227205010//1062//1/2/1/1/2//23+43)

Fig. 2. Photo from the 1903 flood in the area of Pekařská Street (source: Provincial Archives of Opava, archival number cz227205010//1062//1/2/1/1/2//23+43)

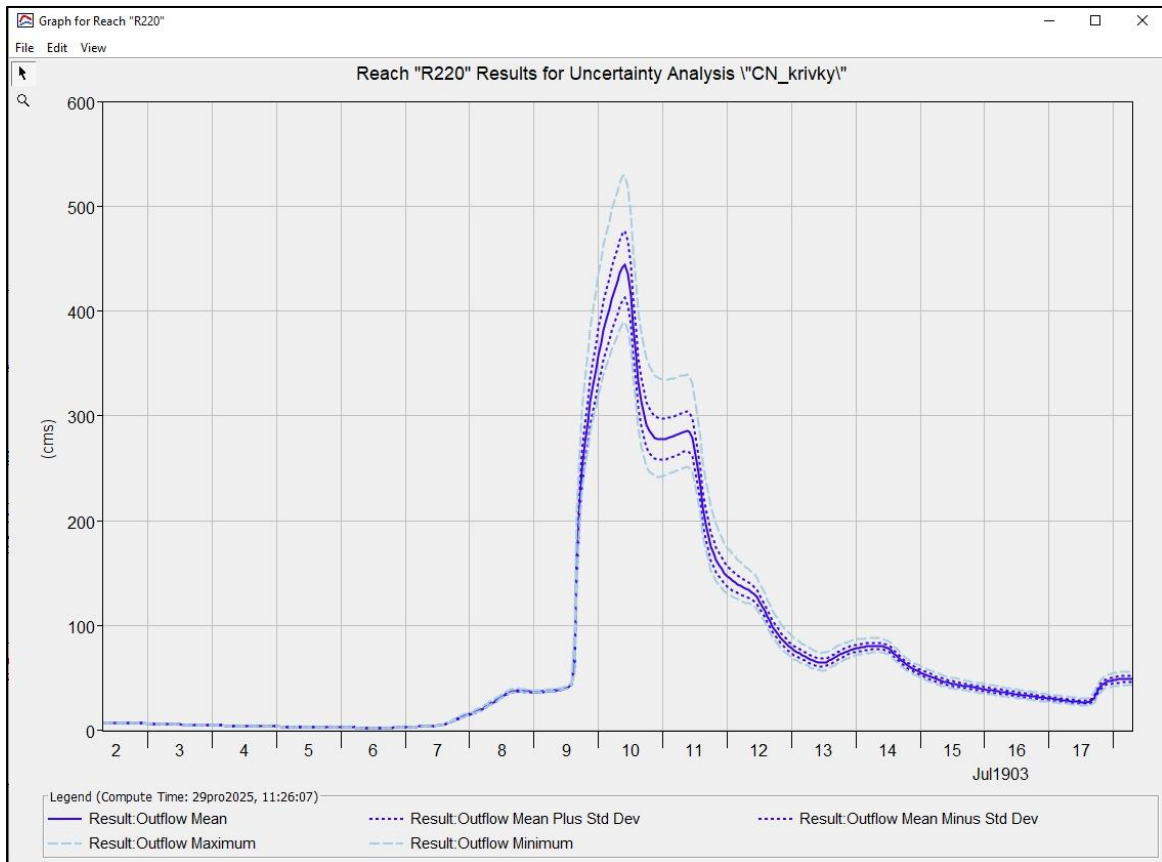
Obr. 5. Srovnání simulace kulminační vlny povodně 1903 modelem HEC-HMS pro profil Opava s analýzou nejistot dle metody Markov Chain Monte Carlo

Fig. 5. Comparison of the simulation of the peak wave of the 1903 flood using the HEC-HMS model for the Opava profile with uncertainty analysis using the Markov Chain Monte Carlo method

Citlivostní analýza pomocí metod Markov Chain Monte Carlo byla provedena primárně v rámci srážkoodtokového modelu HEC-HMS, a to konkrétně pro možné rozpětí hodnot infiltrace, CN křivek a času koncentrace, jež jsou odvislé od morfologie, ale i land use krajiny. V roce 1903 byly lesní plochy na povodí Opavy bezesporu zastoupeny méně než v dnešní době, proto byly CN křivky na jednotlivých subpovodích nastaveny v intervalu 65 (les, HSP A) až 92 (orná půda, HSP D) s 250 vzorky pro dané intervalové rozmezí. Protože jsou CN křivky primárně odvozeny pro zemědělský půdní fond, pro lesní půdní fond ve vrcholových partiích byly odvozeny dle nomogramů pro lesní plochy, viz např. Haan a kol. [16] nebo Mishra a Singh [17]. Parametr AMC (*Antecedent Moisture Conditions*) se neměnil vzhledem k tomu, že srážky a UPS byly známy. Zároveň se dle převodních vzorců z metody SCS-CN na metodu Green-Ampt (viz např. Mishra a Singh [17] nebo Bedient a kol. [18]) nastavil interval pro rychlost infiltrace.

Výsledky simulací v modelu HEC-HMS s citlivostní analýzou Markov Chain Monte Carlo jsou znázorněny na obr. 5. Kulminační průtok pro současný staniční profil Opava se pak pohybuje pro metodu SCS-CN (pro metodu Green-Ampt obdobně) v intervalu $389 \text{ m}^3 \cdot \text{s}^{-1}$ až $529 \text{ m}^3 \cdot \text{s}^{-1}$, průměrná kulminace pak $444 \text{ m}^3 \cdot \text{s}^{-1}$, což je hodnota, která vcelku koresponduje s hodnotou kulminace odvozenou z tehdejší konsumpční křivky ($454 \text{ m}^3 \cdot \text{s}^{-1}$).

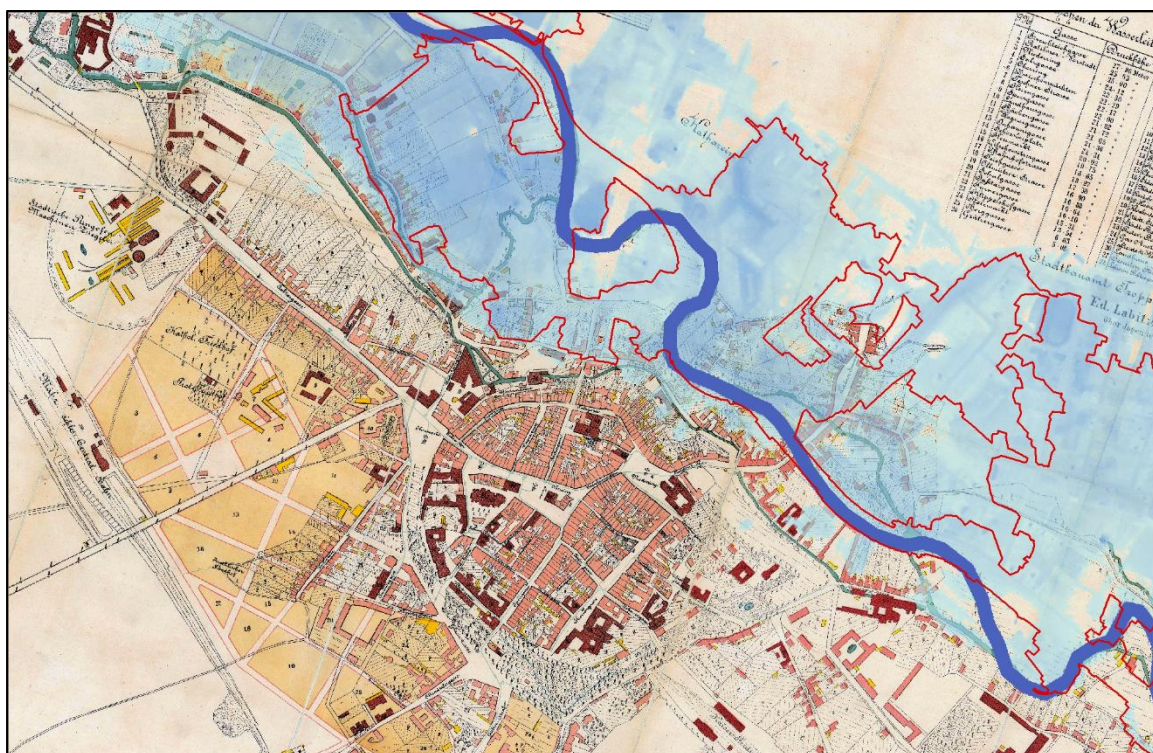
Obr. 6. Výsledek simulace hladin a záplavových území v 1D a 2D hydraulických modelech HEC-RAS a DHI MIKE pro kulminační hladinu pro průtok $438 \text{ m}^3 \cdot \text{s}^{-1}$. Červená linie je hranice Q100 ($388 \text{ m}^3 \cdot \text{s}^{-1}$) pro současné koryto a inundaci. Podklad tvoří Labitzkeho plán Opavy z roku 1876

Fig. 6. Result of simulation of levels and floodplains in 1D and 2D hydraulic models HEC-RAS and DHI MIKE for the culmination level for a flow of $438 \text{ m}^3 \cdot \text{s}^{-1}$. The red line is the Q100 boundary ($388 \text{ m}^3 \cdot \text{s}^{-1}$) for the current riverbed and inundation. The basis is Labitzky's plan of Opava from 1876

Na simulaci ve srážkoodtokovém modelu HEC-HMS navazovaly simulace v hydraulických modelech MIKE a HEC-RAS v 1D (rekonstruovaná trasa a stav koryta dle dochovaných pramenů a map) a 2D (stav inundačních území dle dochovaných mapových podkladů a plánek). Pro verifikaci byly použity kóty dochovaných povodňových značek (Ratibořská ulice a průmyslový areál na Sadové ulici) a rozsah inundačních území ve srovnání s Q100 a povodněmi 1997 a 2024 (obr. 6). Z hlediska kóty povodňové značky na Ratibořské ulici nejlépe odpovídá simulovaná hladina pro průtok $438 \text{ m}^3 \cdot \text{s}^{-1}$ (obr. 7). Pakliže uvážíme i prameny popisující situaci v Kravařích a dalších obcích níže po toku, lze toto číslo uvažovat
