Rekonstrukce povodně z července roku 1903 v povodí Opavy pomocí GIS a hydrologických modelů

JAN UNUCKA, MARTIN ADAMEC, OLGA HALÁSOVÁ, TEREZA HOLÁŇOVÁ, KATEŘINA JURAJDOVÁ ŠTASTNÁ, PAVEL LIPINA, IRENA MORAVCOVÁ, MILOSLAV MÜLLER, IRENA PAVLÍKOVÁ, PETRA ŠUTAROVÁ, ALEXANDRA TRLIČÍKOVÁ, MATĚJ WAGNER

RECONSTRUCTION OF THE JULY 1903 FLOOD IN THE OPAVA RIVER BASIN USING GIS AND HYDROLOGICAL MODELS

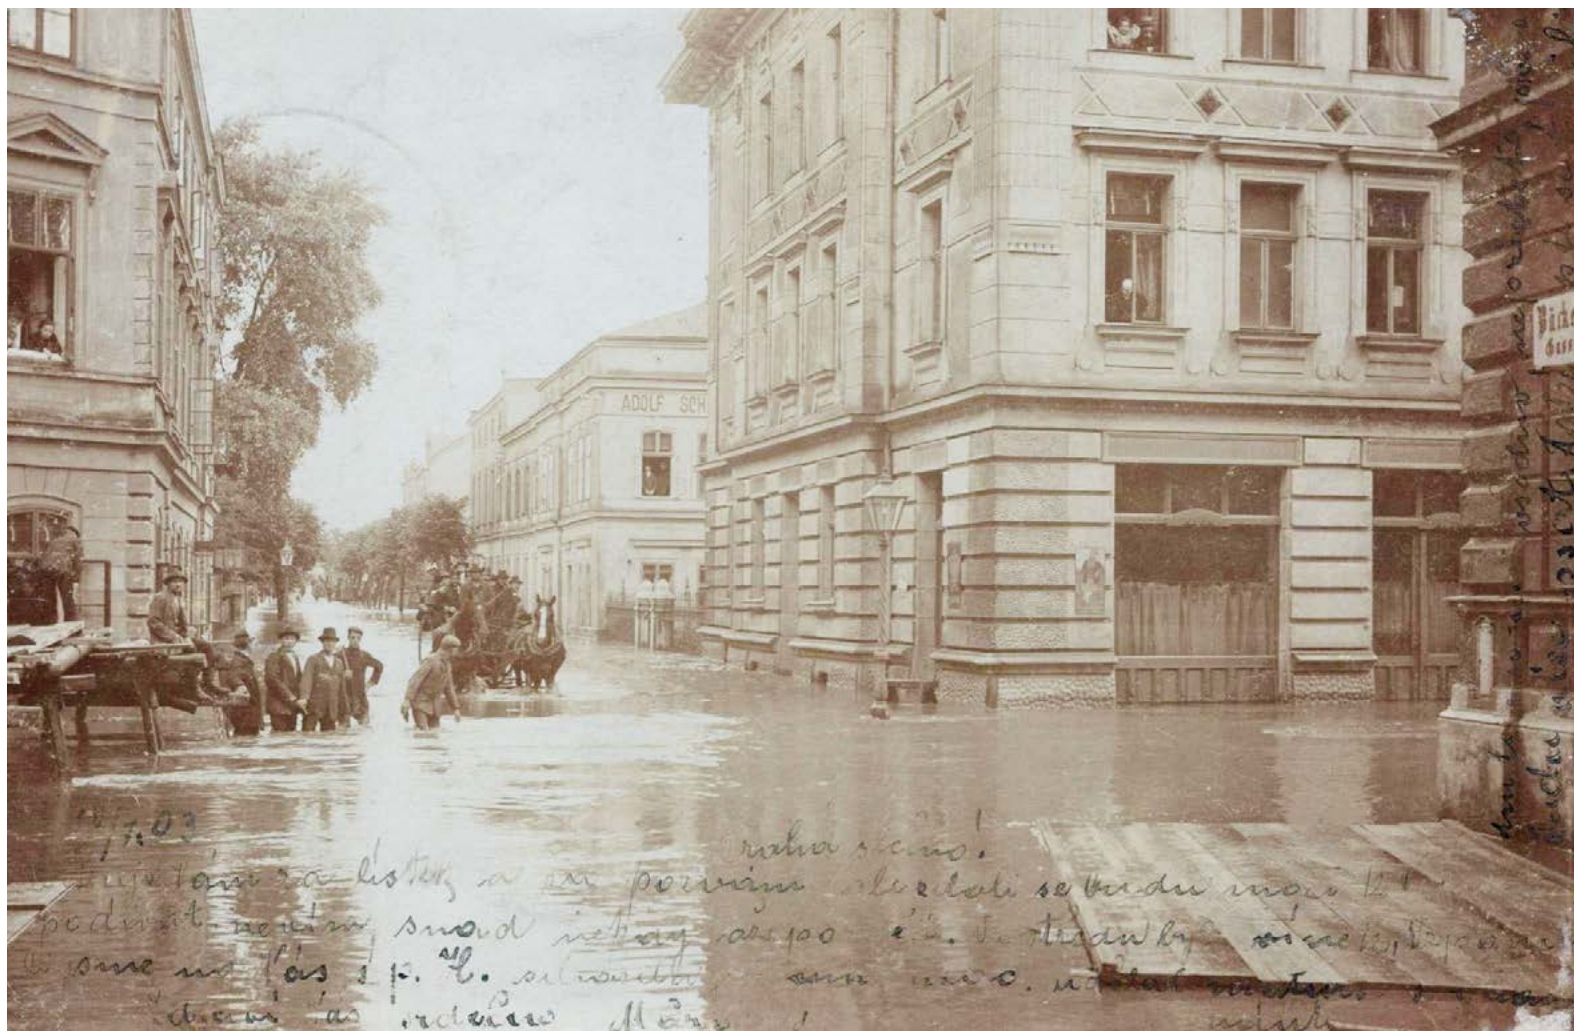
Obr. 2. Foto z povodně 1903 v prostoru Pekařské ulice (zdroj: Zemský archiv Opava, číslo archiválie cz227205010/1062/1/2/1/1/2//23+43)

Fig. 2. Photo from the 1903 flood in the area of Pekařská street (source: Provincial Archives of Opava, archival number cz227205010/1062/1/2/1/1/2//23+43)

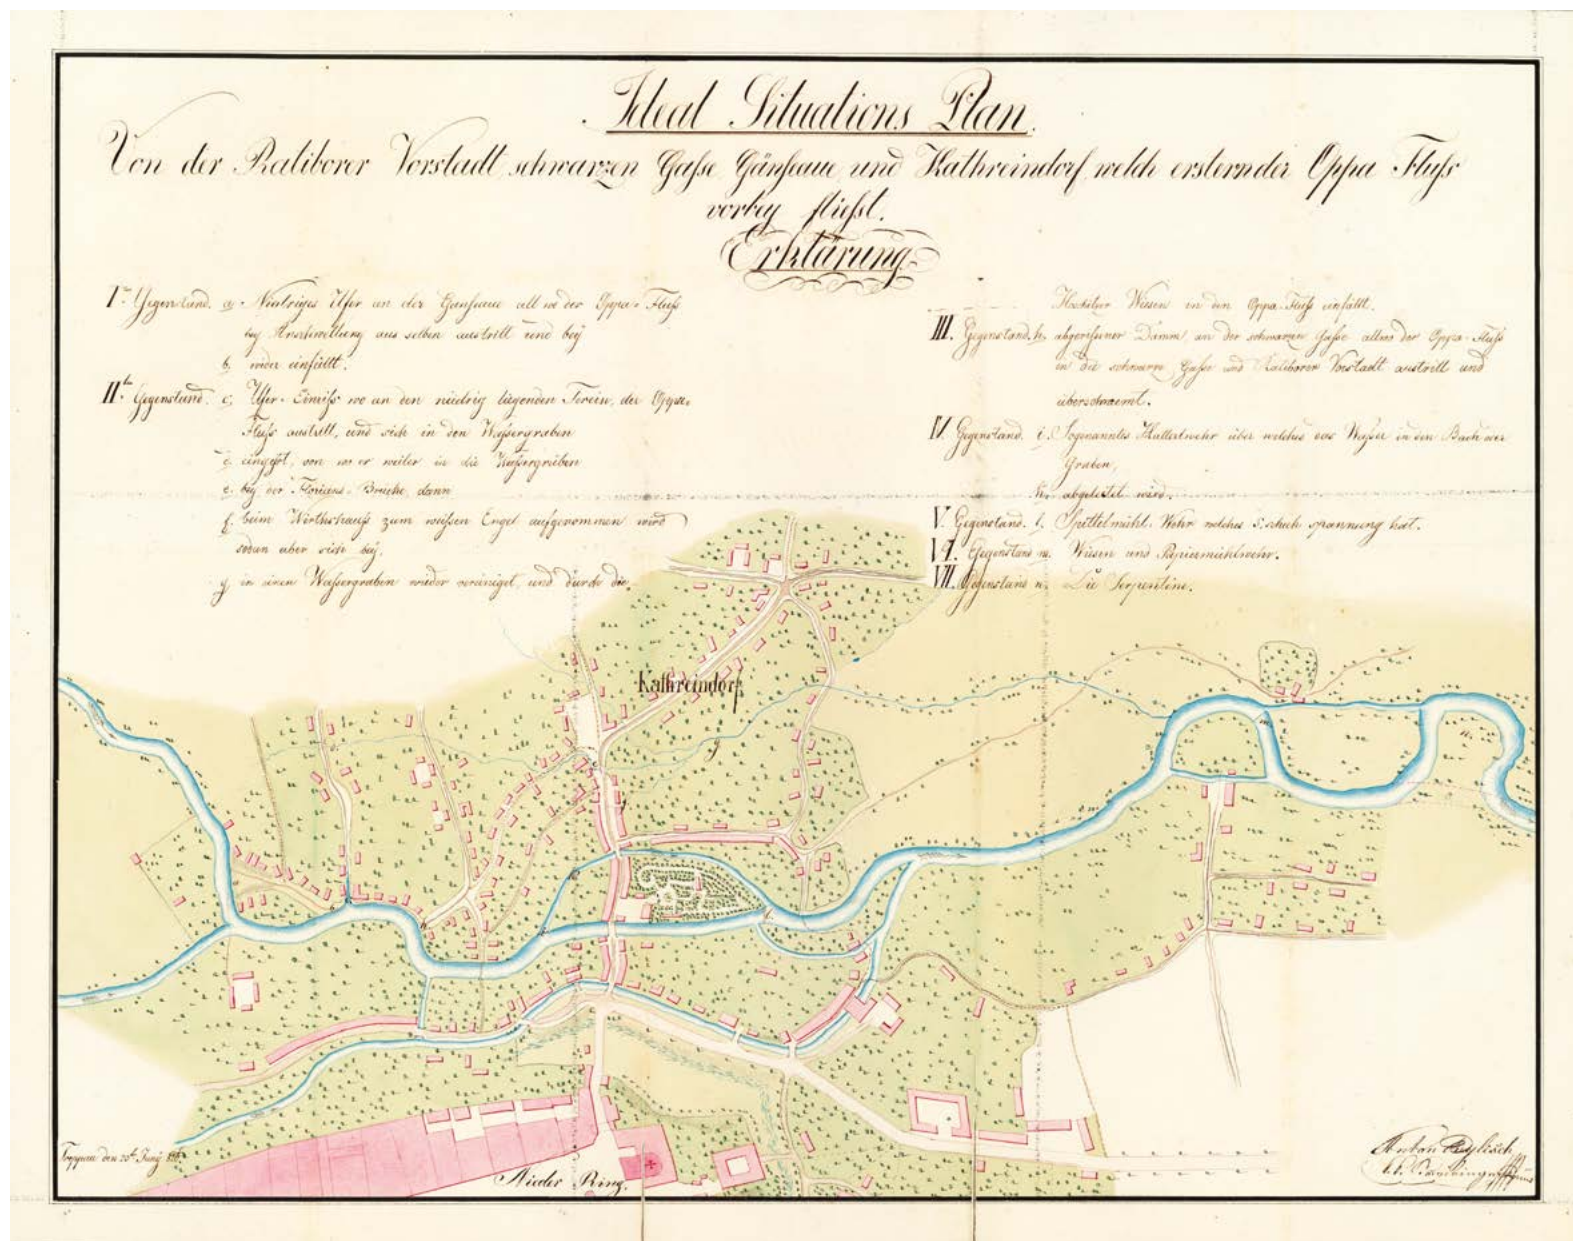
Obr. 3. Situační plán Kateřinek a Ratibořského předměstí z roku 1826 (zdroj: Zemský archiv Opava, číslo archiválie 688, inv. č. 50, signatura 37/2)

Fig. 3. Site plan of Kateřinky and Racibórz suburb from 1826 (source: Provincial Archives of Opava, archival number 688, inv. no. 50, signature 37/2)

Důležitým zdrojem informací zejména o topografii zájmového území jsou historické plány, nákresy a mapy. Na obr. 3 je situační plán části města Opavy se zaměřením na Ratibořské předměstí a Kateřinky z roku 1826 (Zemský archiv Opava), na němž je ve srovnání s Císařským povinným otiskem stabilního katastru (Morava a Slezsko byly mapovány v letech 1826 až 1836) patrný rozdíl v zákresu zástavby tehdejších Kateřinek, viz obr. 4. Stejně tak jsou viditelné rozdíly v zákresu budov na II. vojenském mapování (Morava a Slezsko byly mapovány v letech 1836 až 1840). Také je nutno uvážit skutečnost, že právě v roce 1826 zasáhla Opavu jedna z výraznějších povodní a následně došlo k jedné z historických regulací koryta Opavy, přičemž povodně se opakovaly i v letech 1829, 1831 a 1838 [1, 2].

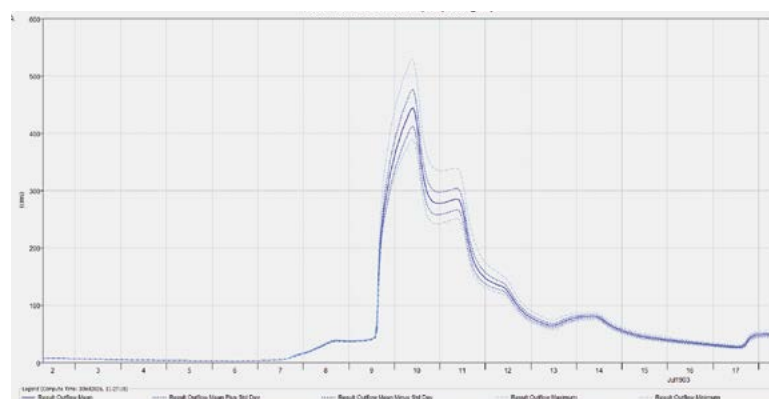
Obr. 5. Srovnání simulace kulminační vlny povodně 1903 modelem HEC-HMS pro profil Opava s analýzou nejistot dle metody Markov Chain Monte Carlo
 Fig. 5. Comparison of the simulated flood peak of the 1903 flood using the HEC-HMS model for the Opava profile with uncertainty analysis using the Markov chain Monte Carlo method

Výsledky simulací v modelu HEC-HMS s citlivostní analýzou Markov Chain Monte Carlo jsou znázorněny na obr. 5. Kulminační průtok pro současný staniční profil Opava se pak pohybuje pro metodu SCS-CN (pro metodu Green-Ampt obdobně) v intervalu $389 \text{ m}^3 \cdot \text{s}^{-1}$ až $529 \text{ m}^3 \cdot \text{s}^{-1}$, průměrná kulminace pak $444 \text{ m}^3 \cdot \text{s}^{-1}$, což je hodnota, která vcelku koresponduje s hodnotou kulminace odvozenou z tehdejší konsumpční křivky ($454 \text{ m}^3 \cdot \text{s}^{-1}$).
