Rybí obsádky vodních prvků památkově chráněných areálů

MILOŠ ROZKOŠNÝ, ZDENĚK ADÁMEK, LENKA KŘESADLOVÁ

ABSTRAKT

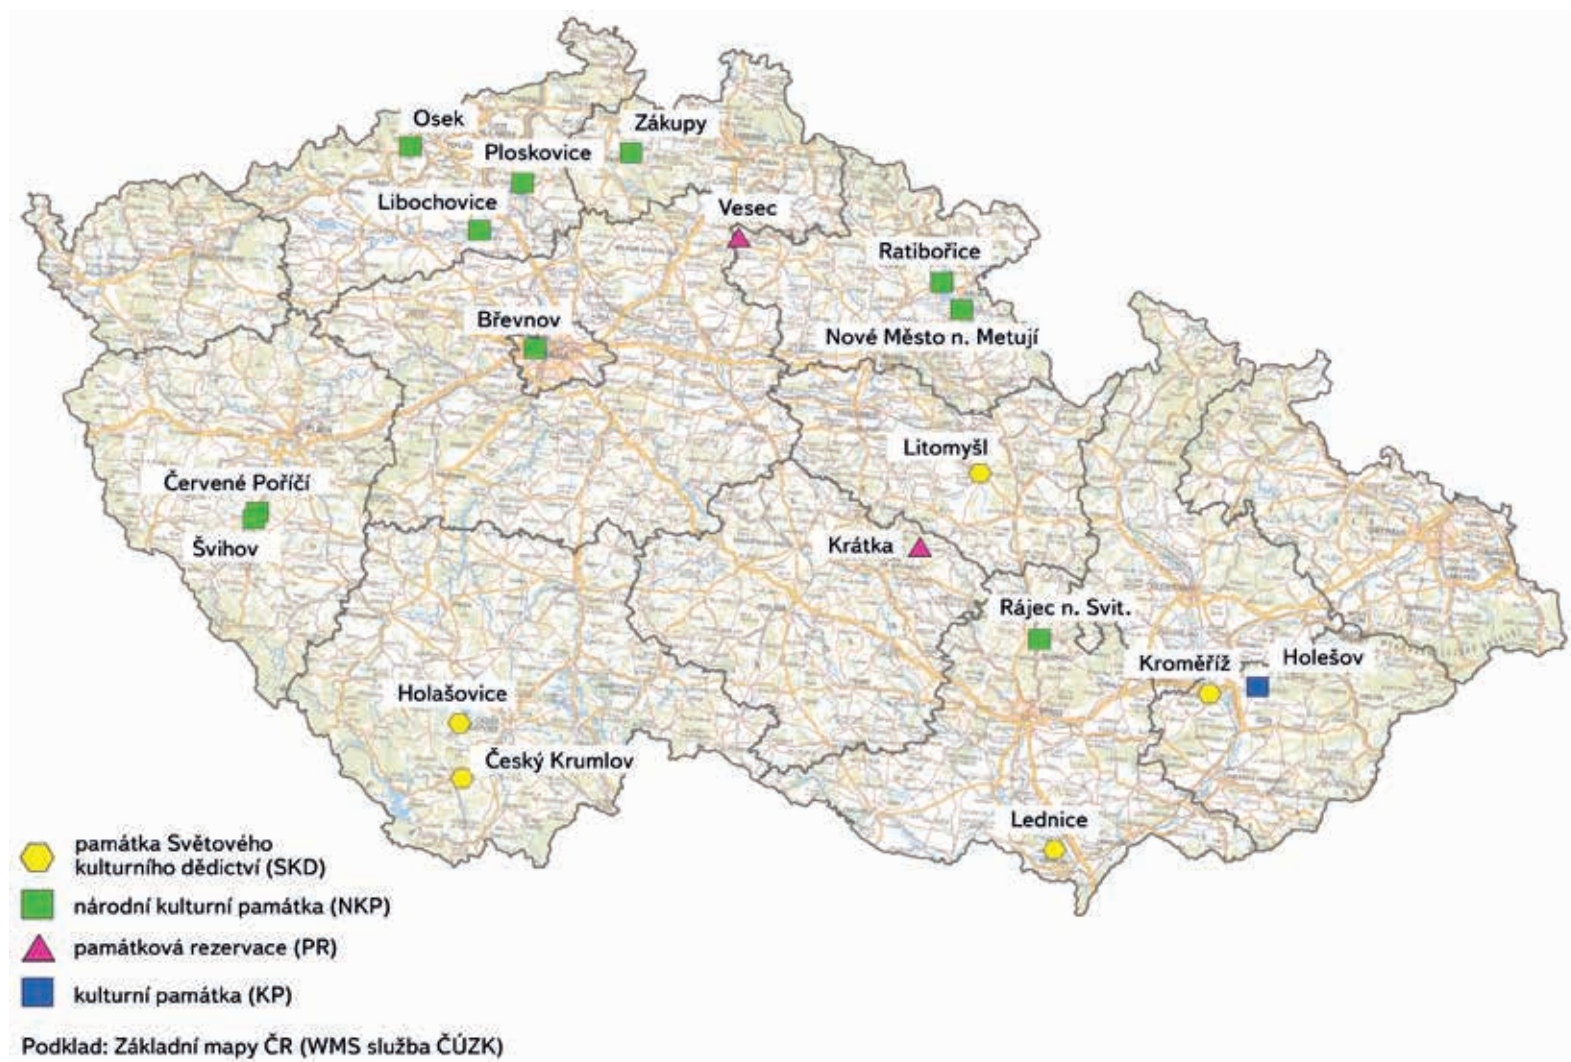
Obr. 1. Pilotní lokality detailního monitoringu v letech 2017 a 2018
 Fig. 1. Selected localities of a detailed field survey in 2017 and 2018

včetně nádrží využívaných pro komerční a zájmový chov tržních druhů ryb. Přehled vybraných lokalit je znázorněn na obr. 1. Průzkumy a vzorkování byly prováděny měsíčně v období března až listopad/prosinec v letech 2017 a 2018. Zmíněný jednorázový průzkum, uskutečněný v roce 2016, byl proveden během letního období, kdy lze očekávat nejhorší stavy, pokud jde o kyslíkovou bilanci a další projevy možné eutrofizace.

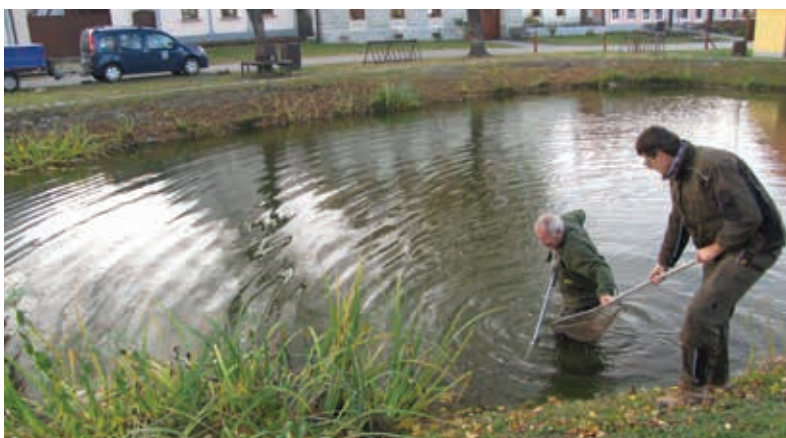
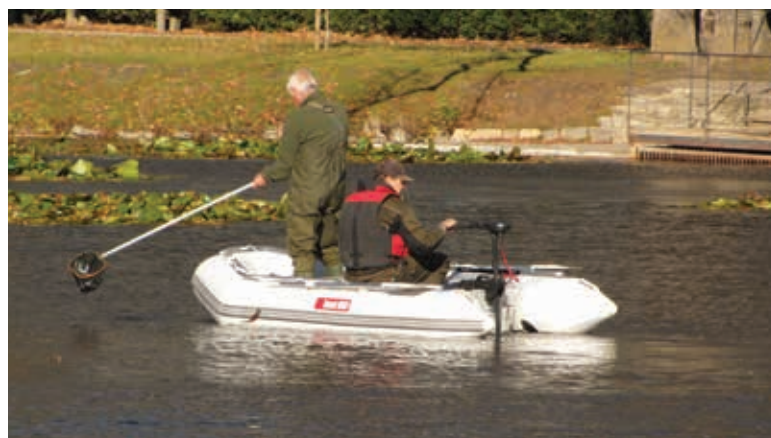
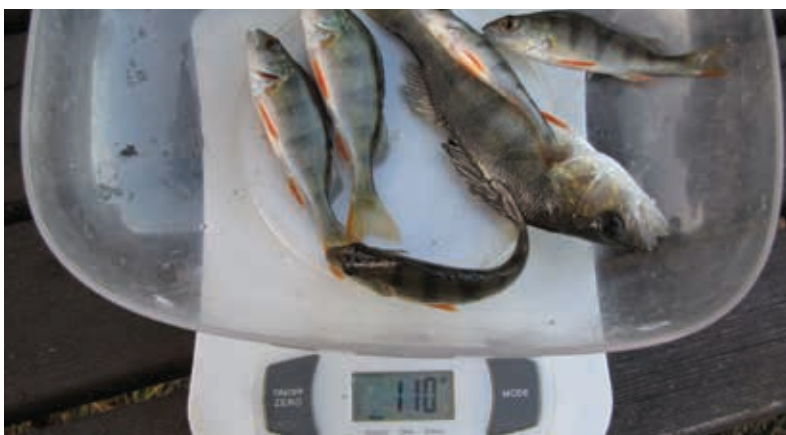
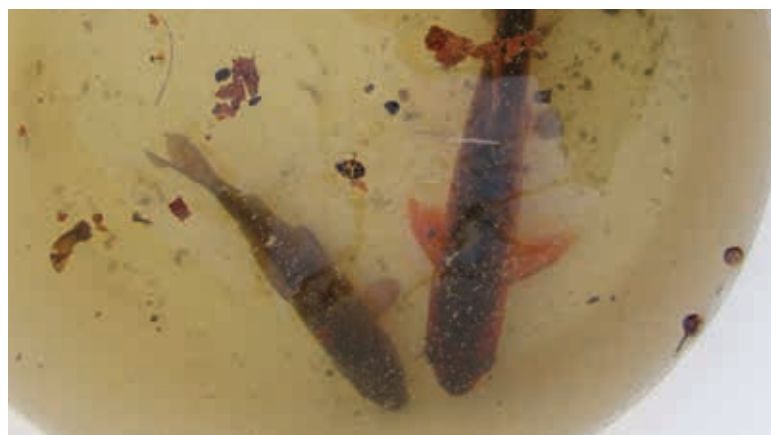
Obr. 2. Fotodokumentace z terénních průzkumů rybích obsádek

Fig. 2. Photo-documentation of the fish stock field surveys

v areálu klášterního parku) a VPR Holašovice (návesní rybník). Monitoring obsádky při výlovu byl proveden na rybníce Dlouhý (Podzámecká zahrada v Kroměříži). Na obr. 2 je dokumentován průzkum rybích obsádek v terénu.

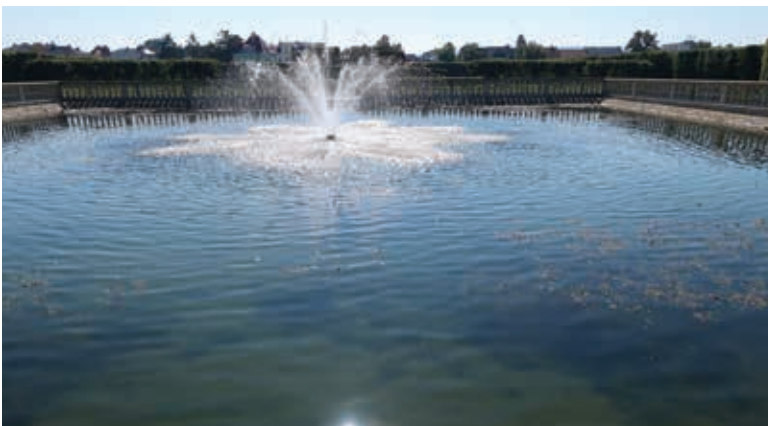
Obr. 3. Zarůstání nádrže „Přední Pstruží“ rdesnem obojživelným (*Persicaria amphibia*)

Fig. 3. Overgrowth of the “Přední Pstruží” basin with Amphibious Bistort (*Persicaria amphibia*)

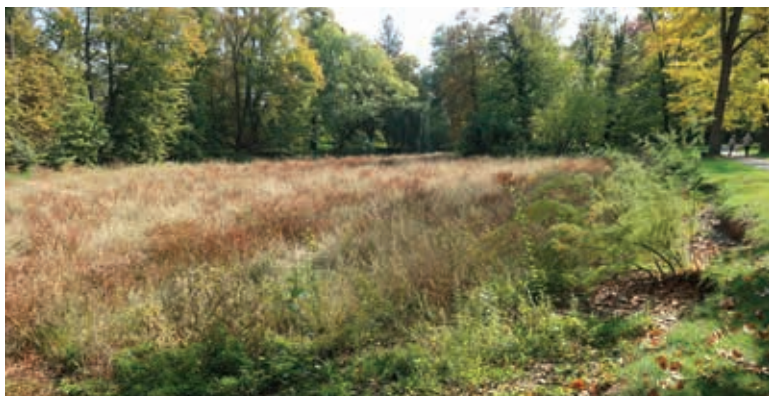
Obr. 4. Letněný Chotkův rybník, stav po vypuštění během první vegetační sezony (2018)

Fig. 4. Chotkův pond after emptying during first vegetation season (2018)

Rybník byl v roce 2018 vypuštěn a letněn v rámci příprav na odbahňování. To se jeví s ohledem na aktuální stav bezodkladně nutné, neboť míra zárůstu rybníka vlhkomilnou vegetací dosáhla úrovně, jež zcela vylučovala možnost opětovného napuštění bez fatálních důsledků pro jeho ekosystém (obr. 4).

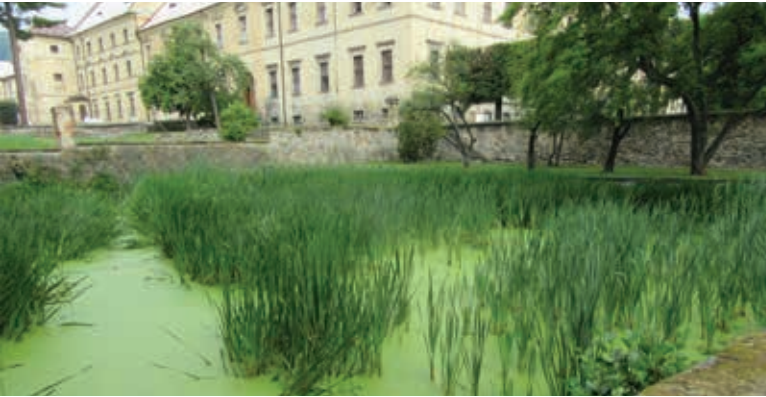
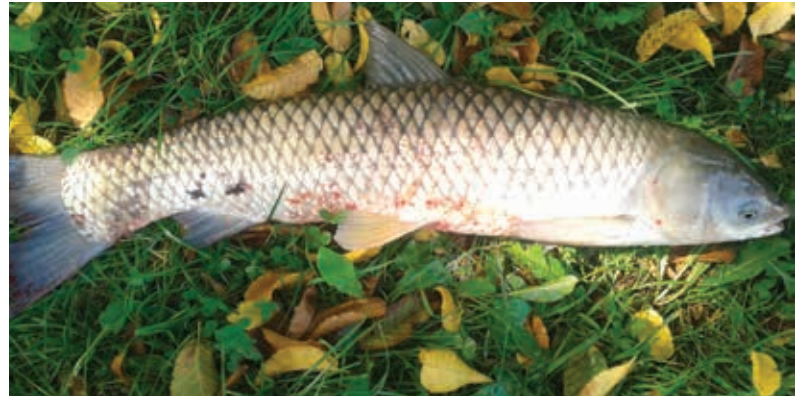
Obr. 5. Nádrž Osek II (vlevo) zcela zarostlá porosty orobince a okřehků, amur bílý (vpravo) z nádrže Osek II s krvními výrony
Fig. 5. Osek II Reservoir (left) completely overgrown with wetland vegetation, White Amur (right) from Osek II basin with blood spurts

Z ekologického i estetického hlediska byla nádrž v havarijním stavu, z hlediska rybářského managementu nevyužitelná a prakticky bezcenná (obr. 5). Více než 90 % její plochy bylo zarostlé tvrdou emerzní vegetací (orobinec *Typha* sp.) a okřehky (*Lemnaceae* sp.). V nádrži byla přítomna silná vrstva organických anaerobních sedimentů. Během průzkumu byl v tomto roce zjištěn

pokus o likvidaci tvrdé vegetace násadou amura, provedenou místní správou. Ten se bohužel ukázal jako nedomyšlený a zbytečný. U vysazených ryb (amur a lín) došlo v důsledku nevhodných podmínek prostředí krátce po vysazení ke krvním výronům do kůže a šupin (obr. 5) a s vysokou pravděpodobností následně uhynuly. Kromě nich zde byl registrován ojedinělý výskyt perlína (tab. 7), který je schopen tyto podmínky přežít, ale velmi pravděpodobně nikoli přes zimní období zámru.
