Zaniklá rybniční soustava na dolním toku Doubravy

PAVEL RICHTER

DISAPPEARED POND SYSTEM IN THE LOWER DOUBRAVA RIVER

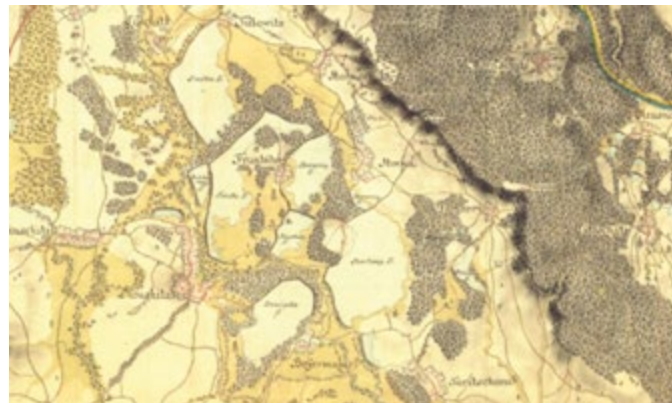
Obr. 1. Zobrazení rybníční soustavy na dolním toku Doubravy na mapě I. vojenského mapování

Fig. 1. Pond system in the lower Doubrava river, 1st military mapping

Rybníční soustava na dolním toku Doubravy ležela na vodním toku Čertovka a z Doubravy byla napájena soustavou kanálů. Na mapě I. vojenského mapování byla zaznamenána tato soustava, včetně názvů rybníků. Byly to rybníky Bojmanský, Podolský, Bramborský, Horecký, Dvorský, Borecký, Taušek, Světlov, Babický a Kmotrov. Dále zde byly bez uvedení názvu zakresleny menší rybníky Koukalecký a rybník v obci Horka. Na levém břehu Doubravy se pak nalézaly rybníky Kravinec, Šibeniční a malý rybník u zámku v Žehušicích (obr. 1 a 4).

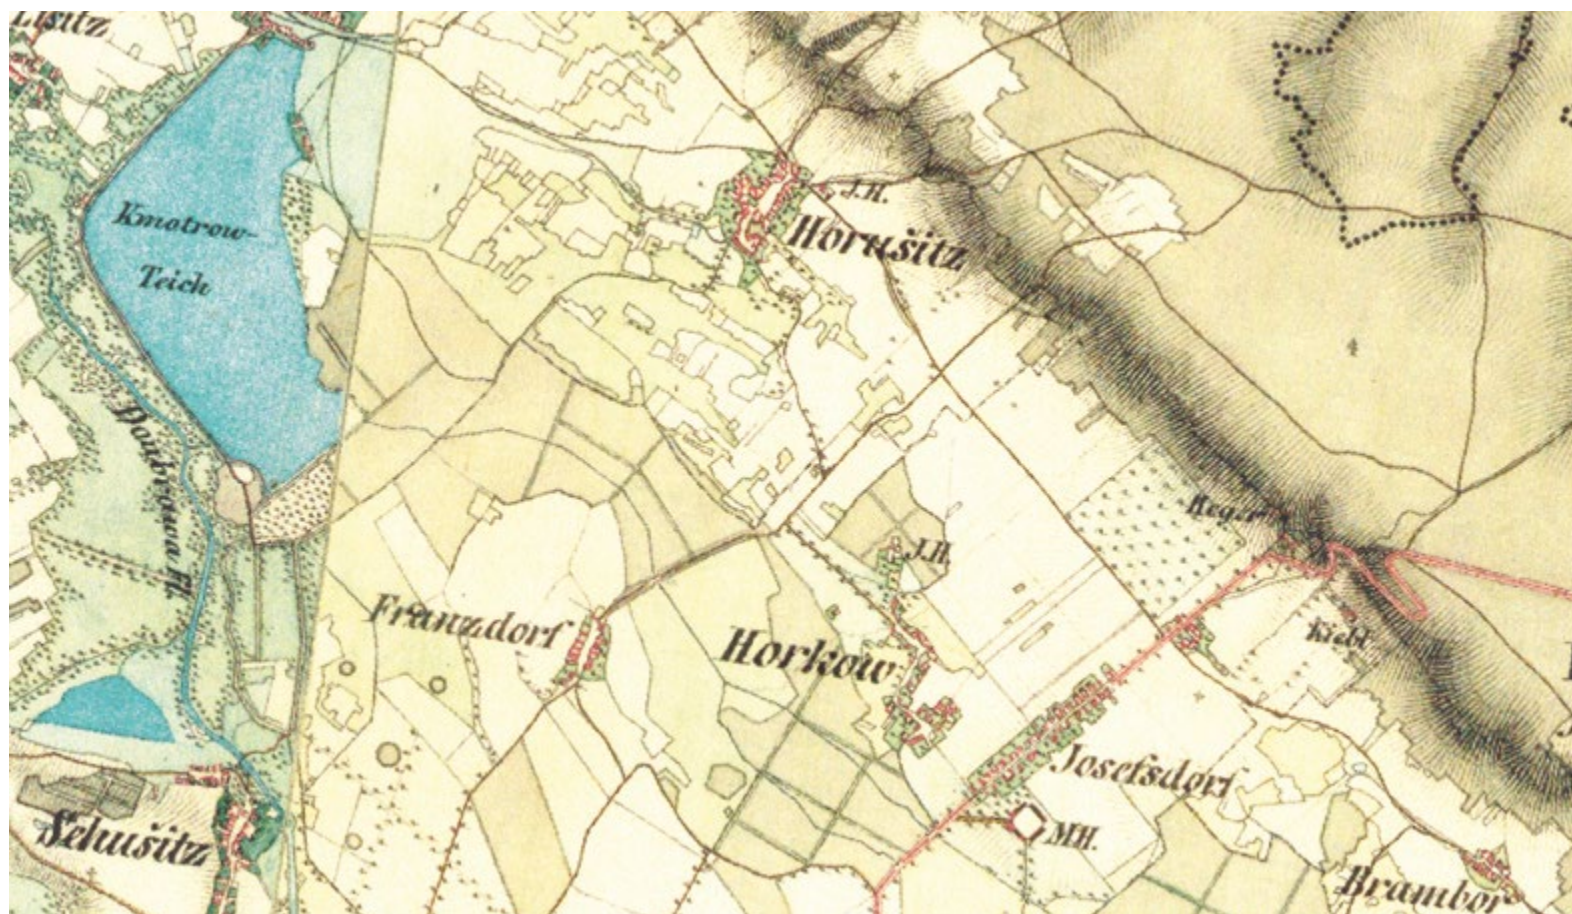
Obr. 2. Zobrazení rybníků Kmotrov a Šibeniční na místě zaniklé rybníční soustavy na dolním toku Doubravy na mapě II. vojenského mapování

Fig. 2. Kmotrov and Šibeniční ponds in the area of the disappeared pond system on the lower Doubrava river, 2nd military mapping

Na mapě II. vojenského mapování se z rybníční soustavy nalézal již jen rybník Kmotrov, rybník Koukalecký a rybník v obci Horka. Na levém břehu Doubravy zůstal rybník Šibeniční, ten na výrazně větší ploše, a rybník u zámku v Žehušicích (obr. 2 a 4).

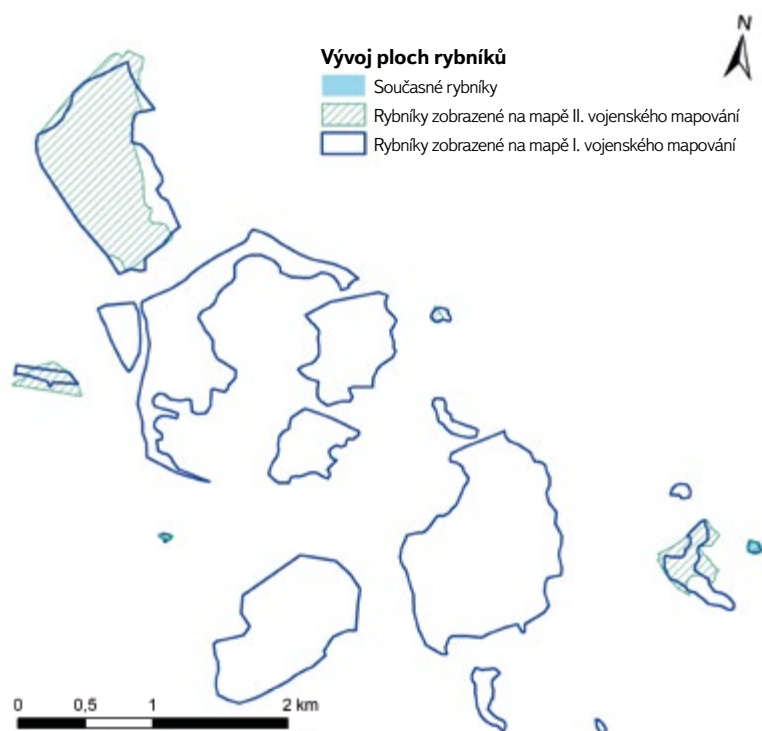
Obr. 4. Vývoj plochy rybníků na dolním toku Doubravy od I. vojenského mapování po současnost

Fig. 4. Changes in the ponds on the lower Doubrava river, from 1st military mapping to the present

V této lokalitě bylo na mapě I. vojenského mapování zaznamenáno celkem 16 rybníků o celkové (přibližné) rozloze 449 ha. Maximální rozloha jednoho rybníka činila 116 ha, minimální 0,25 ha, průměrná pak 28,6 ha. Na mapě II. vojenského mapování bylo zakresleno šest rybníků o celkové rozloze 107 ha. Maximální rozloha jednoho rybníka byla 87 ha, minimální 0,15 ha, průměrná 17,9 ha. V současnosti jsou zde pouze dvě vodní plochy klasifikované jako rybník o celkové rozloze 0,91 ha. Plocha Koukaleckého rybníka tvoří 0,68 ha a rybníka v zámeckém parku v Žehušicích 0,23 ha. Průměrná plocha současného rybníka v této lokalitě je tedy 0,46 ha.

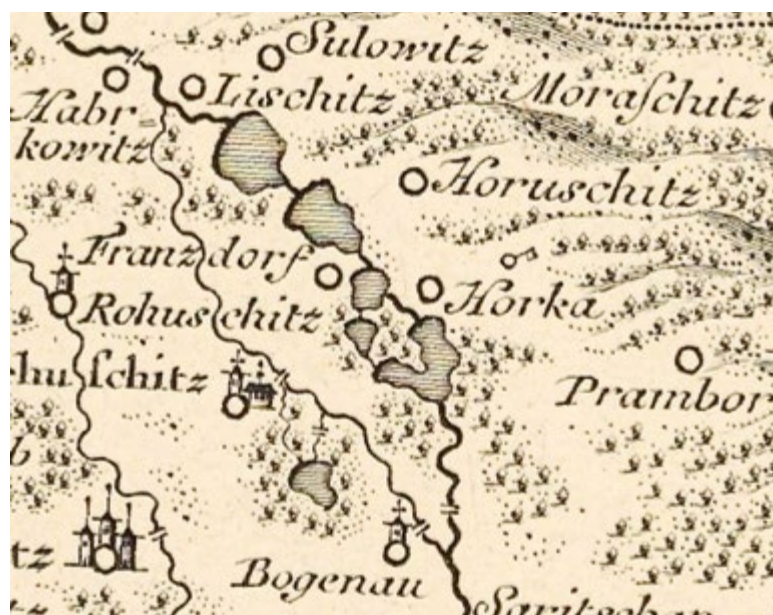
Obr. 5. Zobrazení rybníční soustavy na dolním toku Doubravy na Müllerově mapě Čech
Fig. 5. Pond system on the lower Doubrava river, Müller's map of Bohemia

Na Müllerově mapě Čech je znázorněna soustava pěti rybníků na Čertovce. Jde o rybník Horecký, Borecký, Taušek, Světlov a Kmotrov. Zákres na této mapě je však oproti zákresu na mapě I. vojenského mapování odlišný, tvar rybníků Světlov a Horecký se velmi liší a prostorová lokalizace není zcela přesná. Také zde není zaznamenaný celý vodní tok Čertovka, ale pouze ta část, nacházející se za soutokem s kanálem, jenž napájí rybníční soustavu. Tato část – včetně kanálu – je zanesena jako hlavní tok a řeka Doubrava je zakreslena slabší linkou. Na levém břehu Doubravy je zobrazen rybník Kravinec (obr. 5).

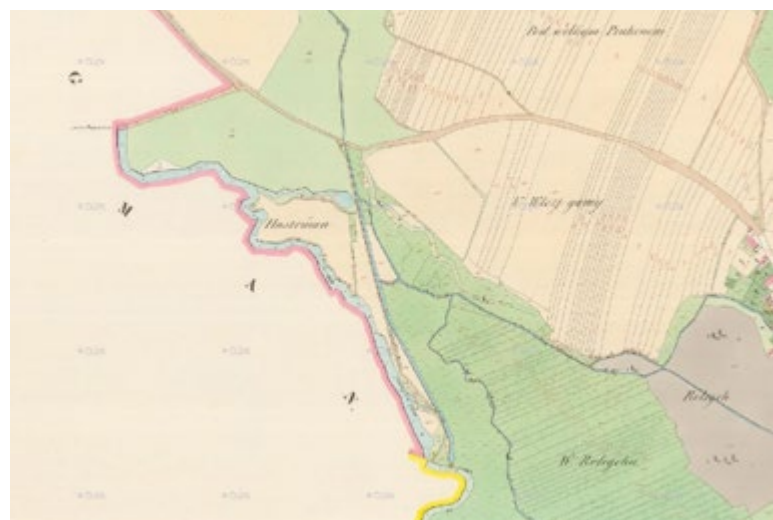
Obr. 6. Zobrazení lokality Hastman na Císařském otisku stabilního katastru
Fig. 6. The Hastman site on a Imperial Inprint of the Stable Cadastre

Na obr. 6 a 7 je porovnán současný a historický stav v lokalitě Hastrman za Bojmanským jezem, kde začínal kanál, který sloužil pro napájení zaniklé rybníční soustavy a nyní se za jezem vrací zpět do Doubravy. Na Císařských otiscích stabilního katastru je zachycena ještě funkční soustava kanálů, ačkoli z rybníční soustavy zobrazené na I. vojenském mapování se v té době zachoval v podstatě pouze rybník Kmotrov a Horecký. Na obr. 8 a 9 je zobrazen současný stav v této lokalitě, a to jak přepad pro kanál před jezem Bojmany, tak dochovaný úsek kanálu pro napájení zaniklé rybníční soustavy, jenž ústí do Starkočského potoka.

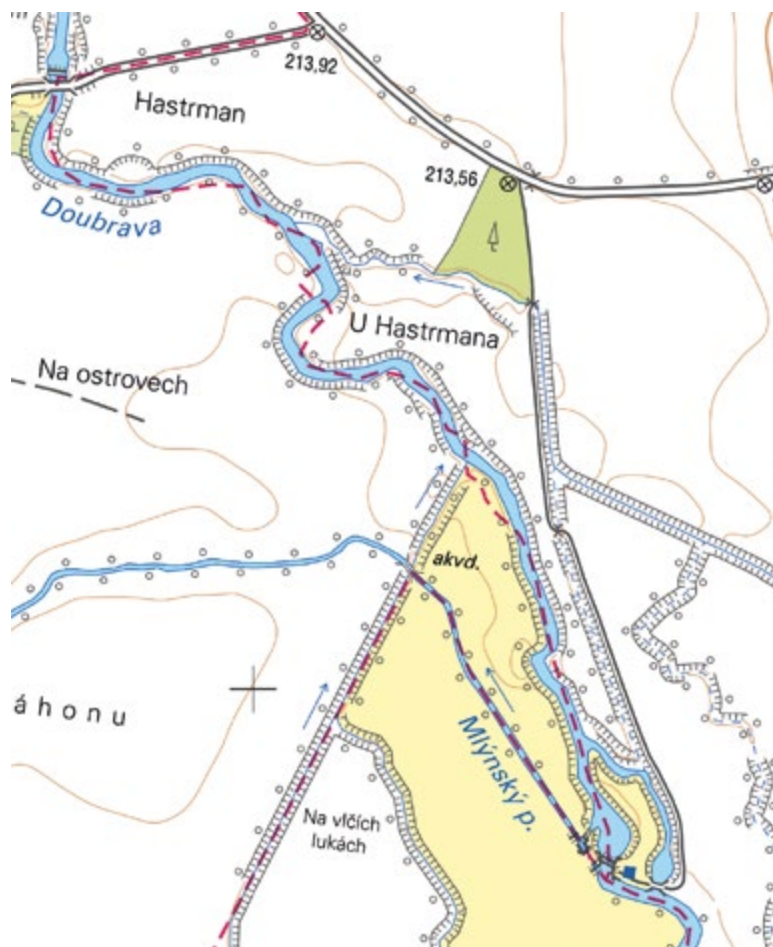
Obr. 7. Zobrazení lokality Hastrman na ZM 10
Fig. 7. The Hastrman site on current BM 10

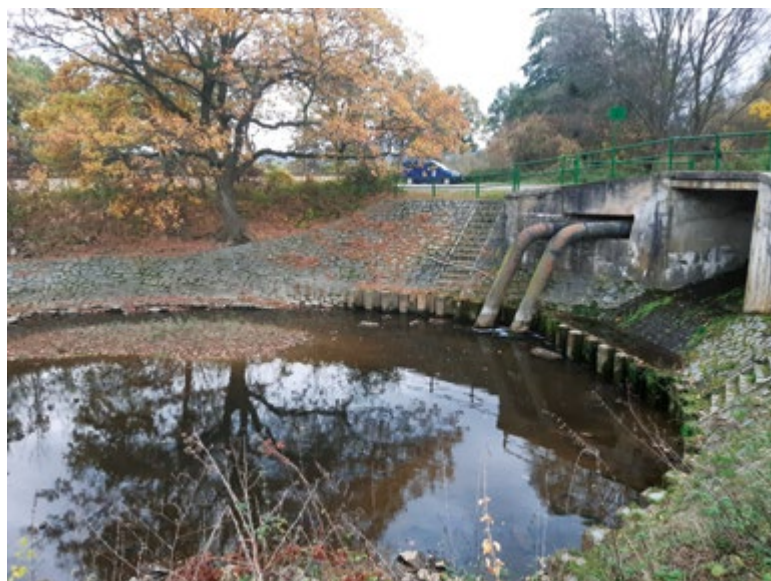
Obr. 8. Současná situace před jezem Bojmany u přepadu pro kanál, který sloužil pro napájení zaniklé rybníční soustavy a nyní se za jezem vrací zpět do Doubravy (listopad 2023)

Fig. 8. Current situation below Bojmany weir at the spillway for the riverbed, which was used to supply the disappeared pond system and now returns behind the weir to the Doubrava river (November 2023)

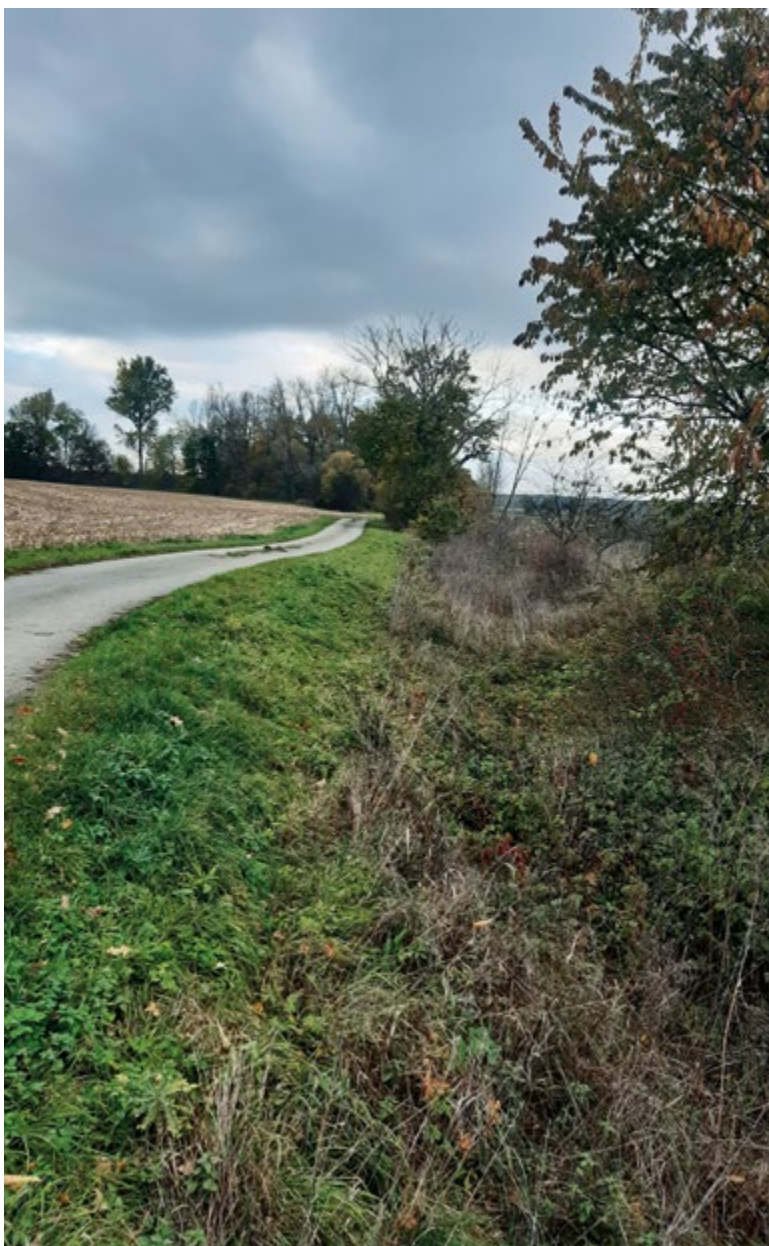
Obr. 9. Dochovaný úsek kanálu pro napájení zaniklé rybníční soustavy (listopad 2023), na ZM 10 označen jako občasný tok

Fig. 9. A preserved riverbed section for the water supply of the disappeared pond system (November 2023), marked as an occasional flow on BM 10

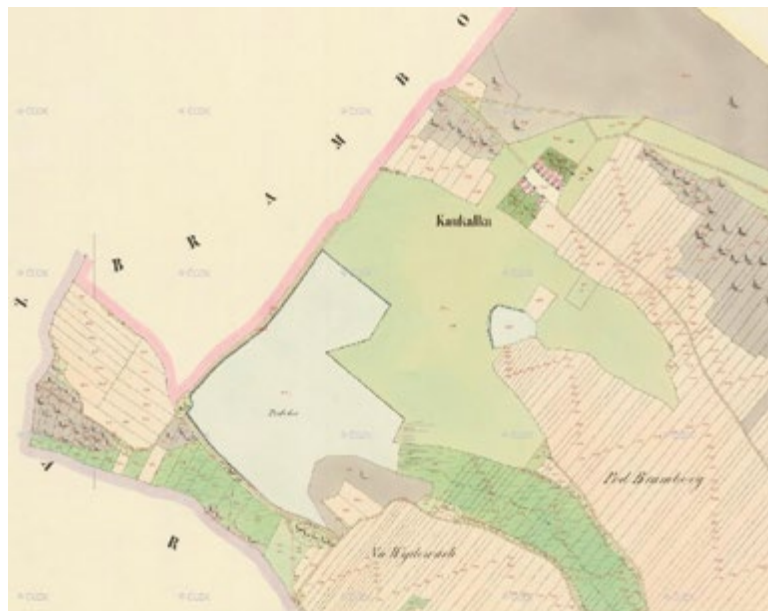
Obr. 10. Zobrazení Podolského a Koukaleckého rybníka na Císařském otisku stabilního katastru

Fig. 10. Podolský and Koukalecký ponds on a Imperial Imprint of the Stable Cadastre

Na obr. 10 je zobrazen stav lokality rybníků Podolského a Koukaleckého, kde je již patrné, že Koukalecký rybník nemá žádný přítok a odtok. Současný stav Koukaleckého rybníka je na obr. 11. Dále je zachycena současná krajina v lokalitě zaniklého Horeckého rybníka (obr. 12) a Bramborského rybníka (obr. 13) se sukcesní vegetací včetně vzrostlých dřevin a rákosových porostů. Celkový pohled na současnou krajinu v lokalitě Koukaleckého rybníka a zaniklých rybníků Bramborského a Horeckého na Ortofotomapě ČR odhaluje podmáčenou lokalitu v místě zaniklého Horeckého rybníka a též mokřadní biotopy u obou zaniklých rybníků (obr. 14).

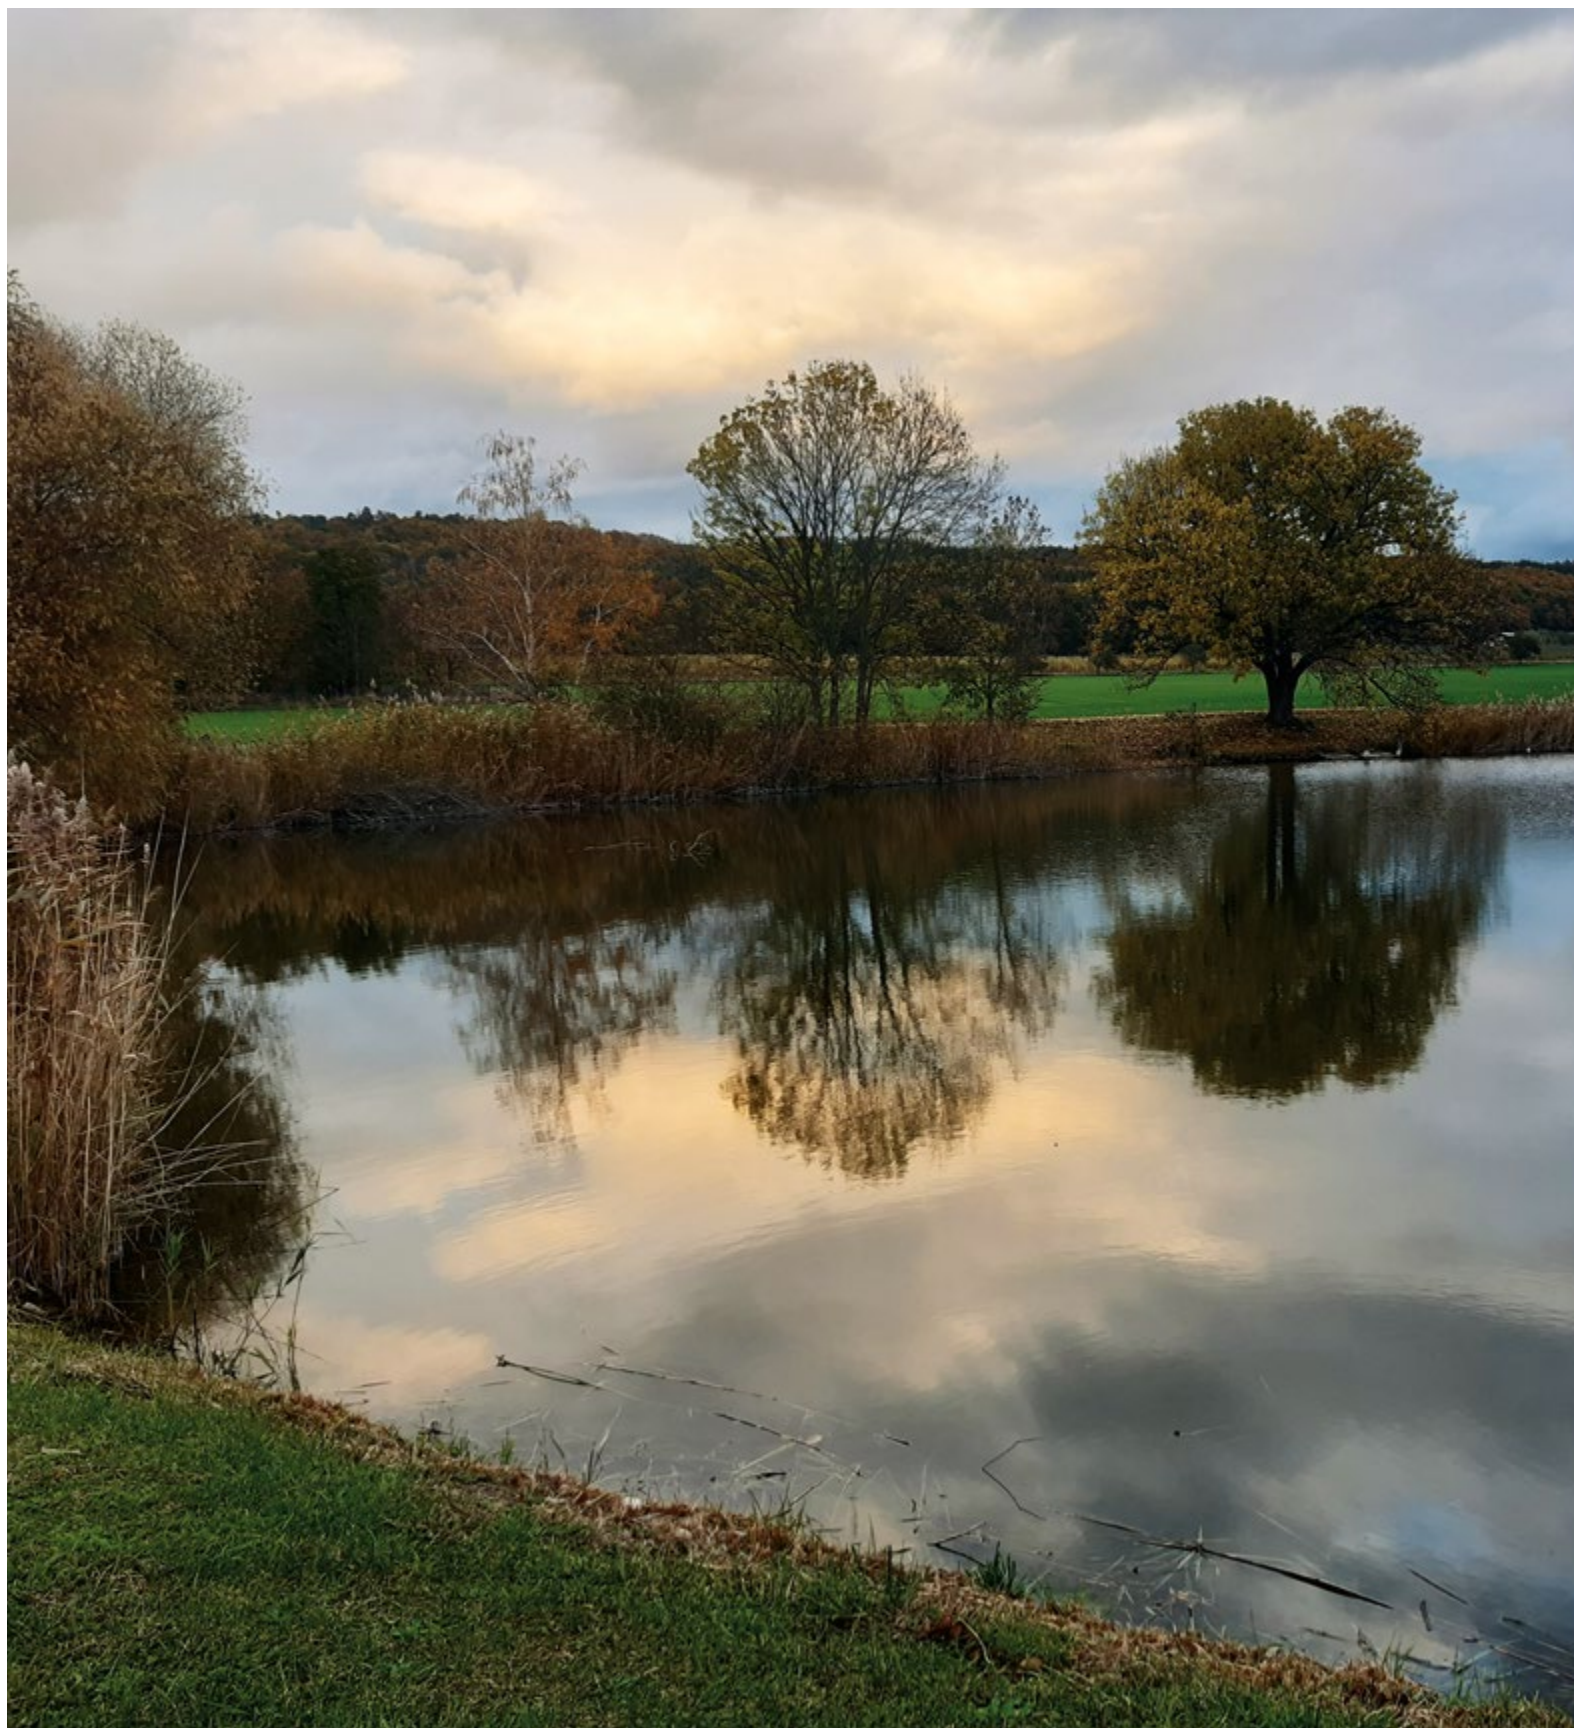
Obr. 11. Koukalecký rybník v současnosti (listopad 2023)
Fig. 11. Current state of Koukalecký pond (November 2023)

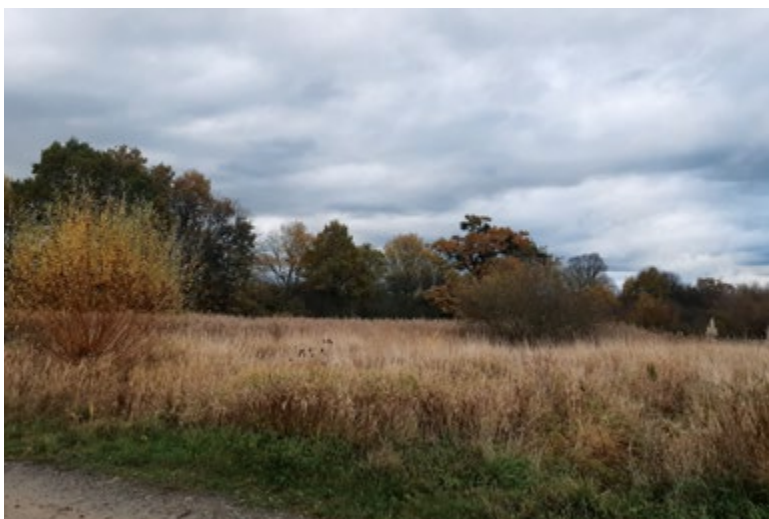
Obr. 12. Současná krajina v lokalitě zaniklého Horeckého rybníka (listopad 2023)

Fig. 12. Current state of the landscape at the site of the disappeared Horecký pond (November 2023)

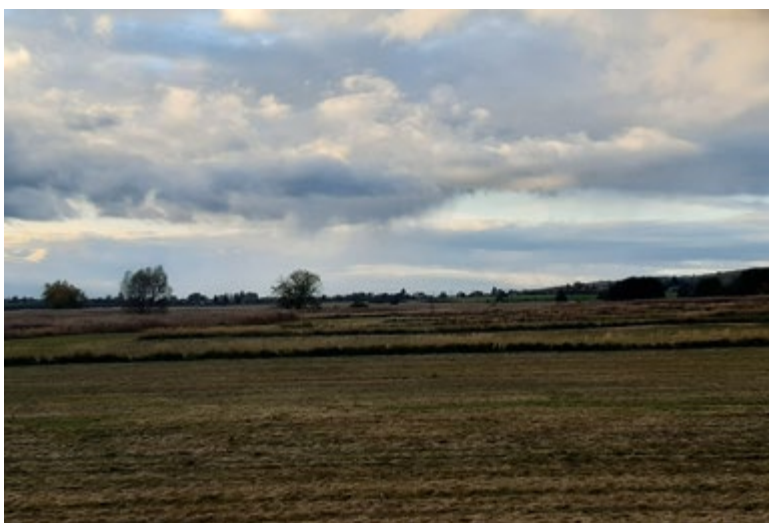
Obr. 13. Současná krajina na místě zaniklého Bramborského rybníka (listopad 2023)

Fig. 13. Current state of the landscape at the site of the disappeared Bramborský pond (November 2023)

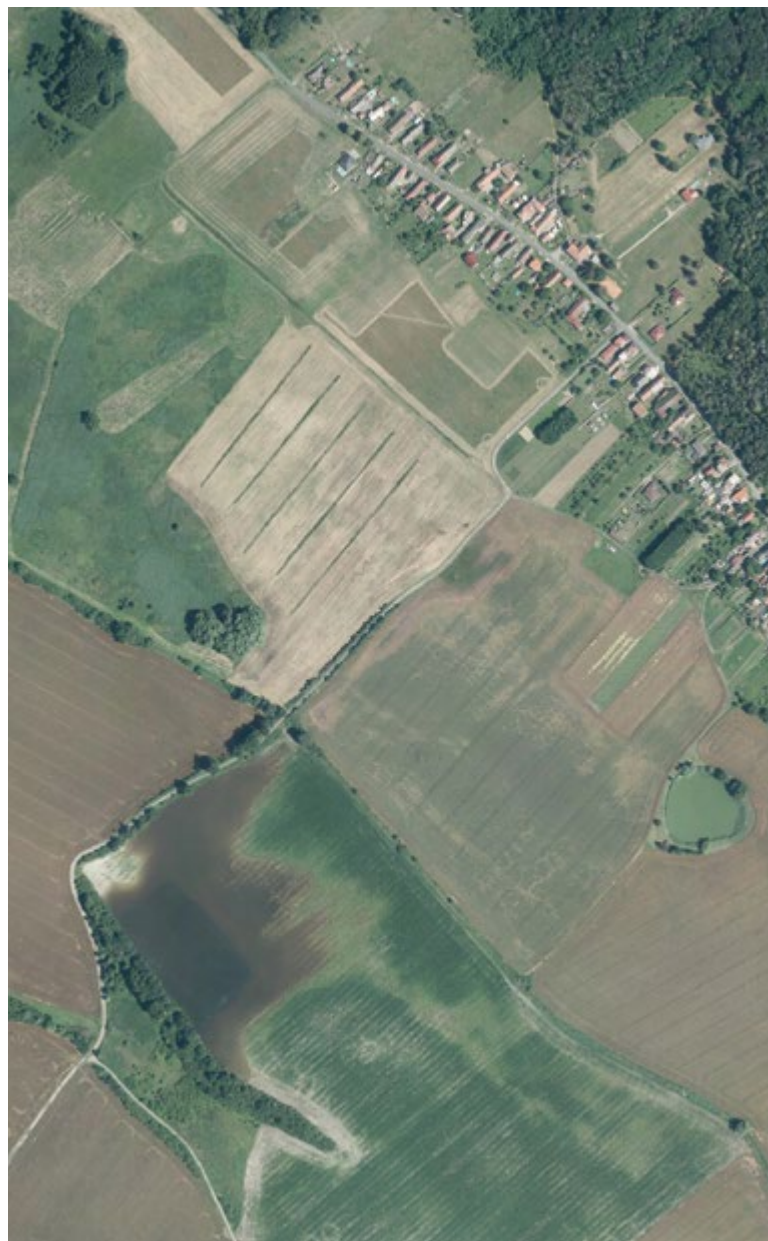
Obr. 14. Současná krajina v lokalitě Koukaleckého rybníka a zaniklých rybníků Bramborského a Horeckého (podmáčená lokalita v dolní části snímku) na Ortofotomapě ČR

Fig. 14. Current state of the landscape at the site of Koukalecký pond and the disappeared Bramborský and Horecký ponds (waterlogged site in the lower part of the image), current Orthophoto map of the Czech Republic

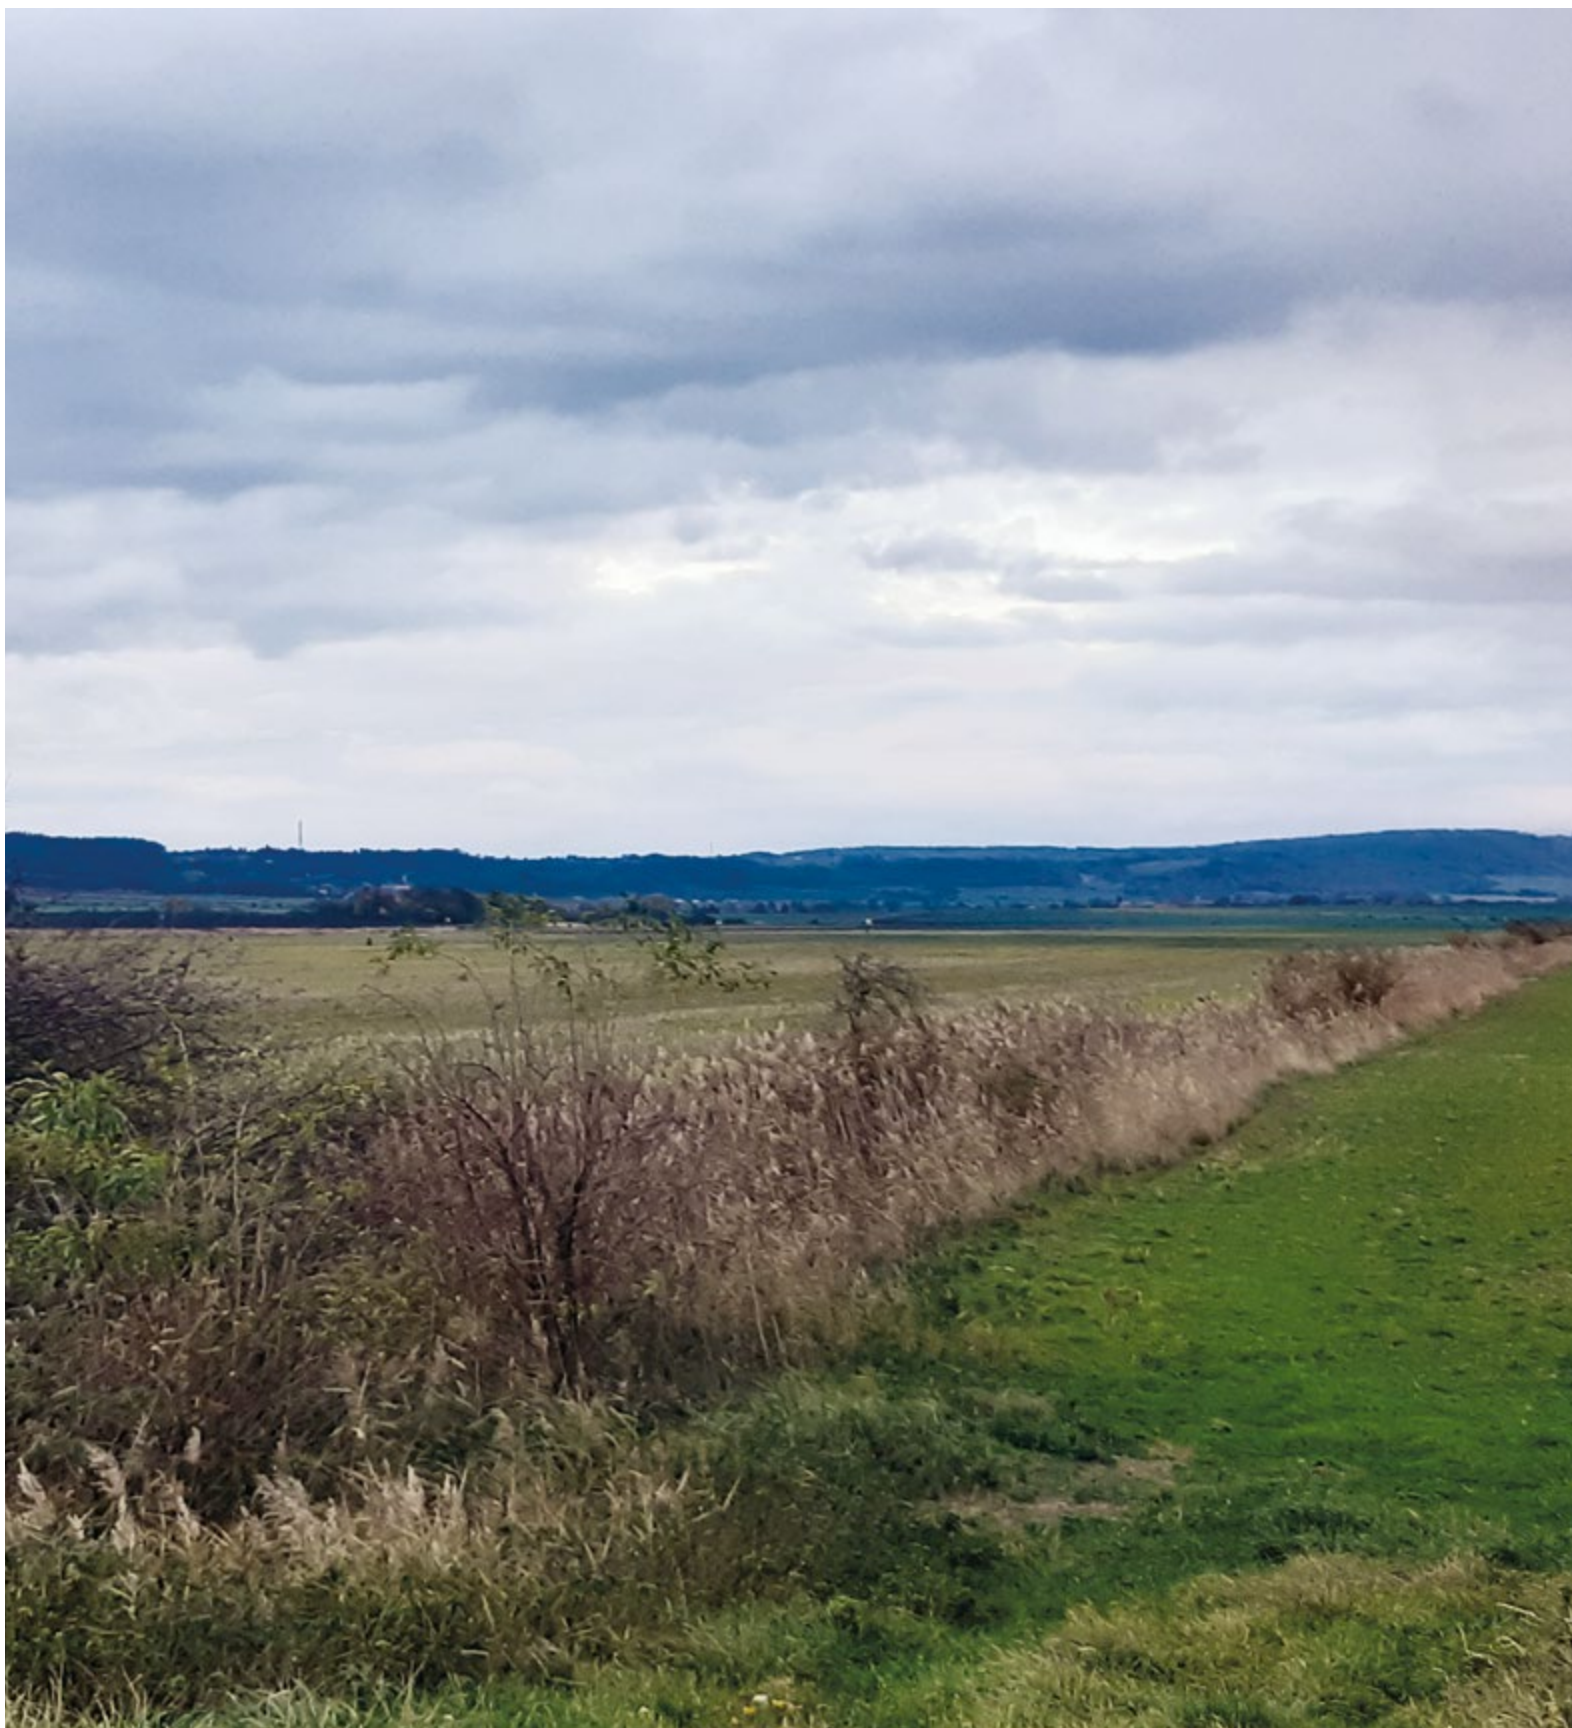
Obr. 15. Současná krajina včetně vodního toku Čertovka na místě zaniklého Boreckého rybníka (listopad 2023)

Fig. 15. Current state of the landscape including the Čertovka stream at the site of the disappeared Borecký pond (November 2023)

Na obr. 15 je pak zachycen současný stav na místě zaniklého Boreckého rybníka včetně kanalizovaného vodního toku Čertovka.
