# Rybniční soustava na Bečvárci

PAVEL RICHTER

## ABSTRAKT

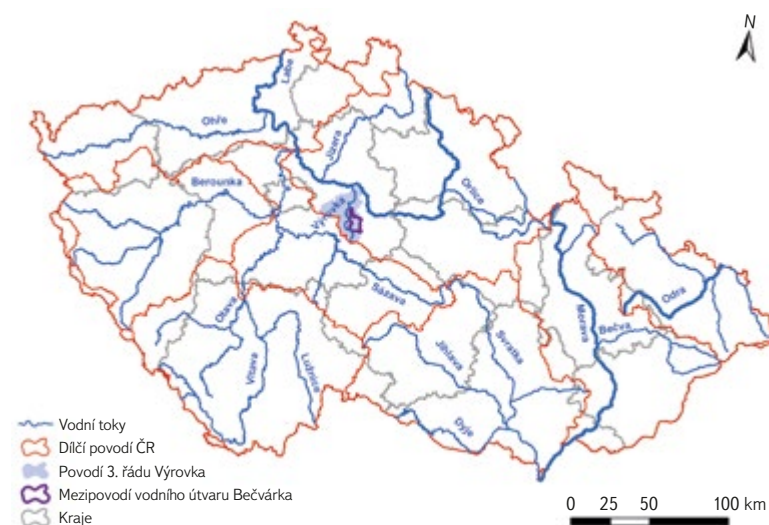
Obr. 1. Zobrazení řešeného území v kontextu hydrologického a správního členění  
Fig. 1. The researched area in a hydrological and administrative context

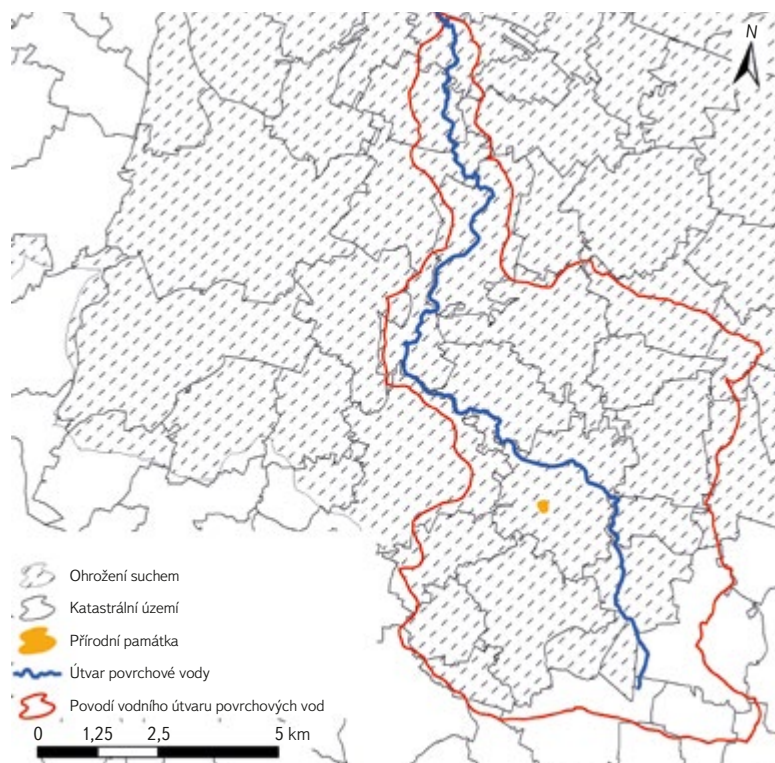
Obr. 2. Zobrazení povodí vodního útvaru Bečvářka z hlediska problematiky sucha v kontextu ochrany přírody

Fig. 2. The Bečvářka water body basin from the perspective of drought issues in the context of nature protection

a Solopysky u Kutné Hory) a Kolín (k. ú. Bečváry, Bošice u Kouřimi, Červený Hrádek u Bečvár, Horní Chvatliny, Mlékovice, Podousy, Přebozy, Svojšice u Kouřimi, Zásmyky a Žabonosy). Jeho povodí se rozkládá na území sedmi k. ú. v okrese Kutná Hora a 24 k. ú. v okrese Kolín (obr. 1). Z hlediska problematiky sucha v krajině patří všechna k. ú. v povodí mezi ta suchem ohrožená, s výjimkou k. ú. v pramenných oblastech Bečvářky a Miletínského potoka (obr. 2) [1].

Na popisovaném území se nachází pouze jedna přírodní památka (*obr. 2*), a to Lůmek u Bečvár, která byla vyhlášena na ploše 0,2499 ha ke dni 12. prosince 1986 s ochranným pásmem ze zákona o výměře 2,1198 ha. Důvodem pro vyhlášení byl výskyt vzácné horniny griquait a bohaté naleziště svrchnokřídových zkamenělin [10].

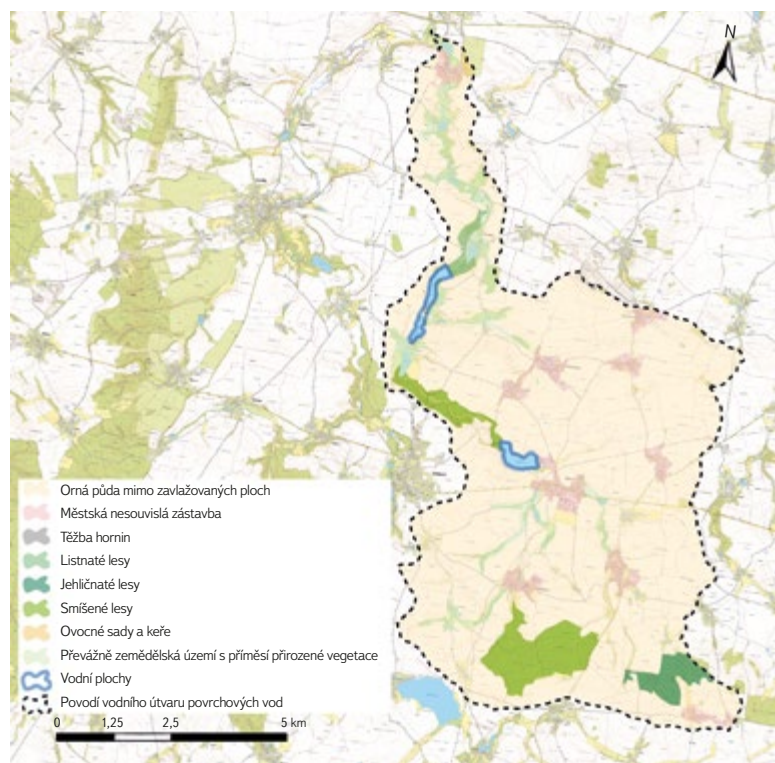
Obr. 3. Krajinný pokryv CORINE Land Cover 2018 v povodí vodního útvaru Bečvárka na podkladě ZTM 10

Fig. 3. CORINE Land Cover 2018 in the Bečvarka water body basin in the context of BTM 10

Podle CLC, který je do značné míry generalizovaný [8], převažuje třída orná půda mimo zavlažovaných ploch, pokrývající 80,38 % plochy povodí. Následují třídy: převážně zemědělská území s příměsí přirozené vegetace, smíšené lesy a městská nesouvislá zástavba, pokrývající každá přes 5 % plochy povodí. Ostatní třídy zaujímají velmi malou část území. Vodní plochy tvoří 0,88 % plochy povodí a vzhledem ke generalizaci tohoto typu pokryvu jsou zde jako vodní plochy klasifikovány pouze dvě lokality. Jednou je Mlýnský rybník u Bečvář a druhou tvoří společně rybníky Utopenec a Stojespal u Mlékovic (obr. 3, tab. 3).

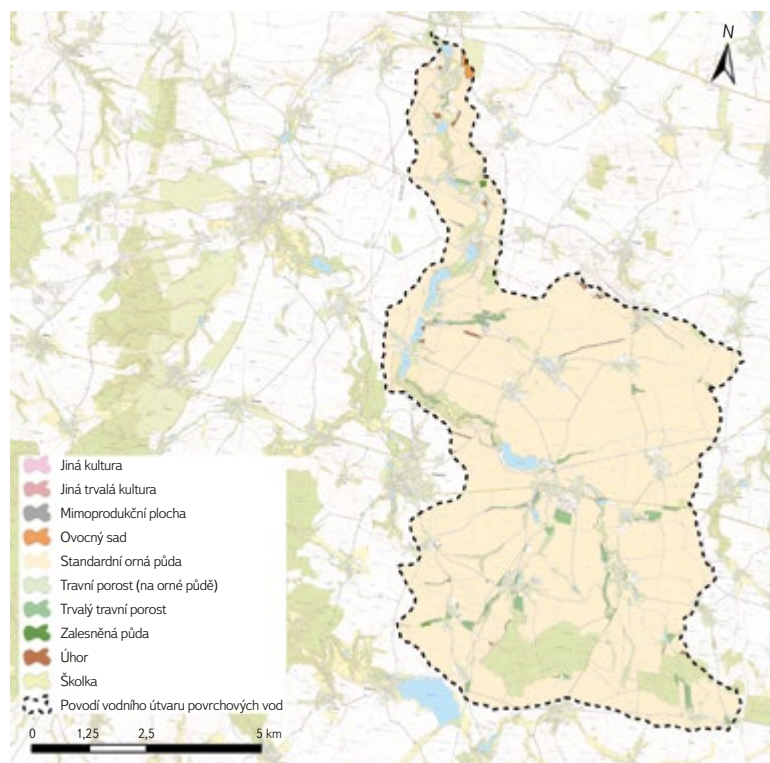
Obr. 4. Využití území dle LPIS 2023 v povodí vodního útvaru Bečvárka na podkladě ZTM 10

Fig. 4. Land use according to LPIS 2023 in the Bečvarka water body basin in the context of BTM 10

V LPIS jsou zaznamenány pouze zemědělsky využívané plochy, na které hospodařící subjekty pobírají dotace [9]. Z toho je zřejmé, že v rámci LPIS není pokryta celá plocha povodí, jde jen o 4 960,2 ha, což představuje 77,14 % plochy. V rámci LPIS je dominantním způsobem využití území standardní orná půda (97,15 %), kolem 2 % pokrývá TTP, přičemž zbývající způsoby využití území v rámci LPIS jsou opravdu zanedbatelné (obr. 4, tab. 4).

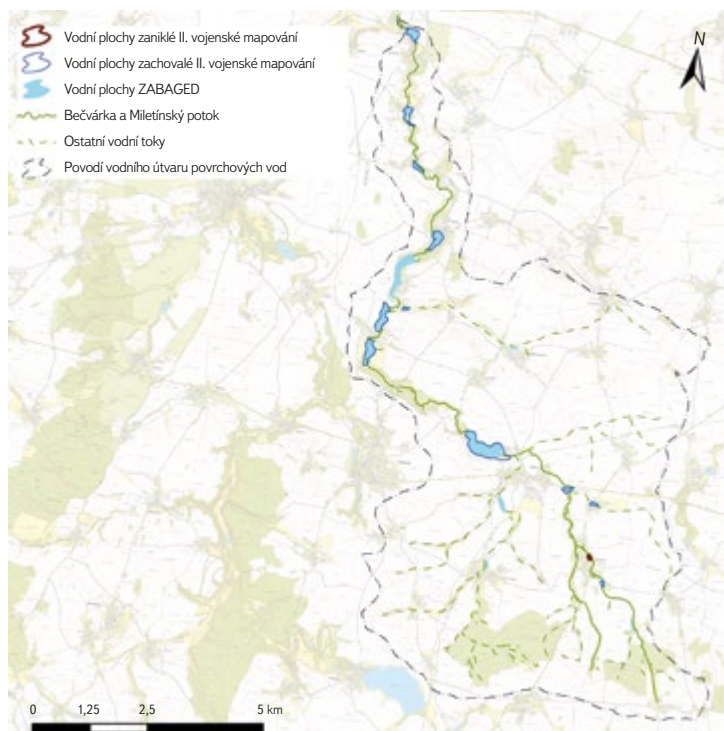
Obr. 5. Vývoj rybniční soustavy v povodí vodního útvaru Bečvárka od II. vojenského mapování po současnost na podkladě ZTM 10

Fig. 5. Development of the pond system in the Bečvarka water body basin from the 2nd Military Mapping to the present in the context of BTM 10

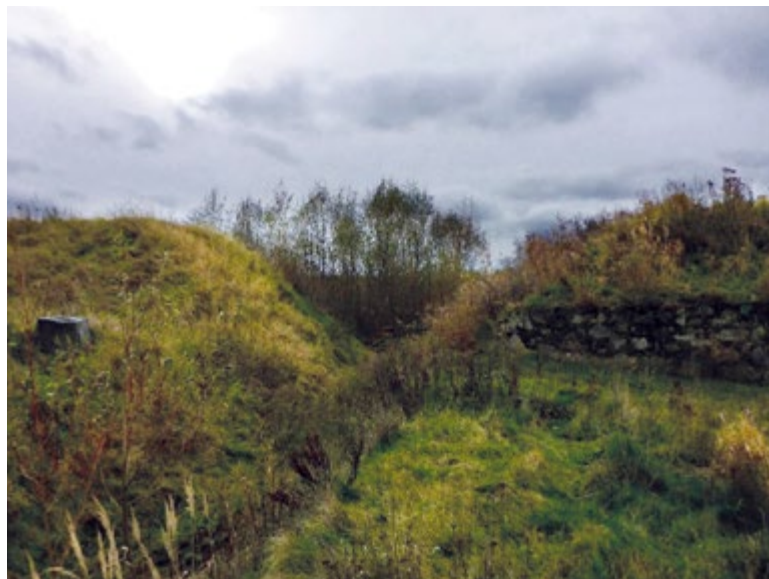
Obr. 6. Průrva v hrázi Mlékovičského rybníka a stav vegetace v prostoru zátopy čtyři roky po protržení, stav v roce 2017 [20]

Fig. 6. The gap in Mlékovičský Pond dam and the state of vegetation in the flooded area four years after the breach, as of 2017 [20]

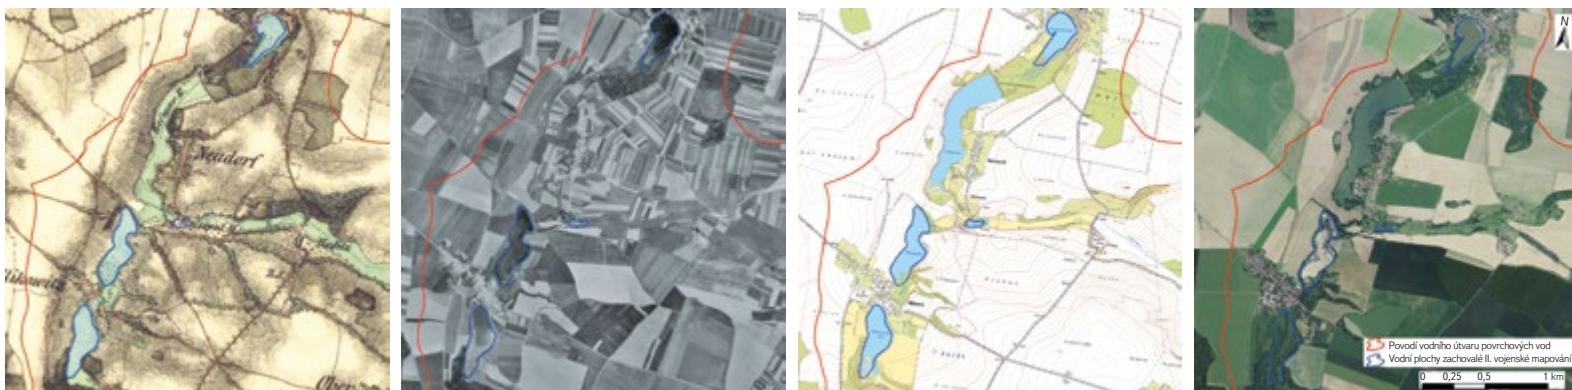
Obr. 7. Porovnání vývoje rybníční soustavy na Bečvářce u Mlékovic, včetně okolní krajiny, na mapě II. vojenského mapování, Historické ortofotomapě z padesátých let 20. století, aktuální ZTM 10 a aktuální Ortofotomapě ČR

Fig. 7. Comparison of pond system development on the Bečvářka river near Mlékovice village, including the surrounding landscape, shown on a map of the 2nd Military Mapping, on a Historical Orthophotomap from the 1950s, on the current BTM 10, and on the current Orthophotomap of the Czech Republic

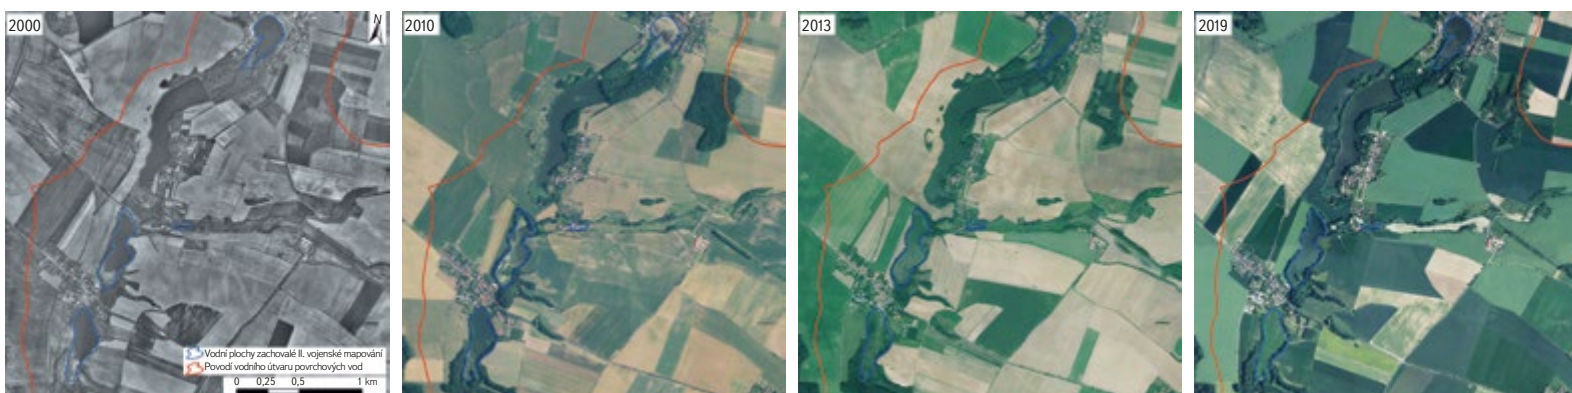
Obr. 8. Porovnání vývoje rybníční soustavy na Bečvářce u Mlékovic, včetně okolní krajiny, na Archivních ortofotomapách z let 2000 až 2019

Fig. 8. Comparison of pond system development on the Bečvářka river near Mlékovice village, including the surrounding landscape, shown on Archival Orthophotomaps from 2000 to 2019

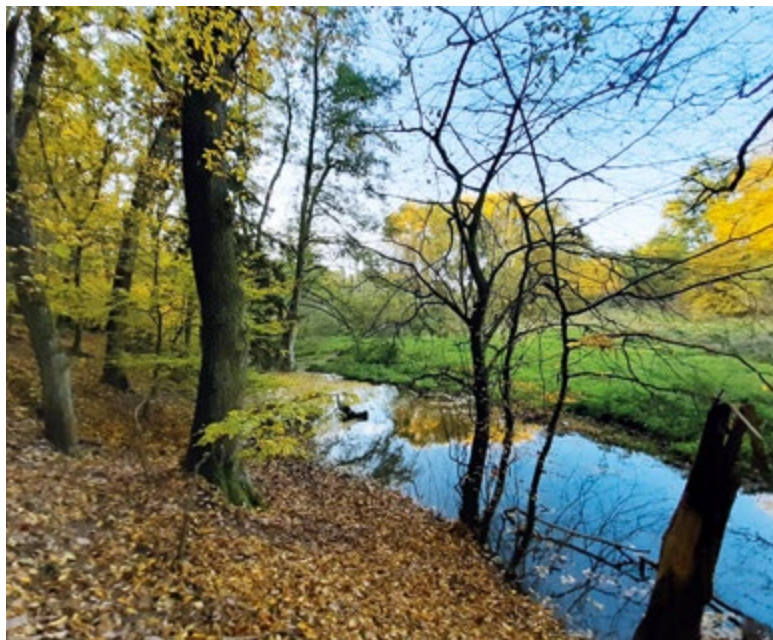
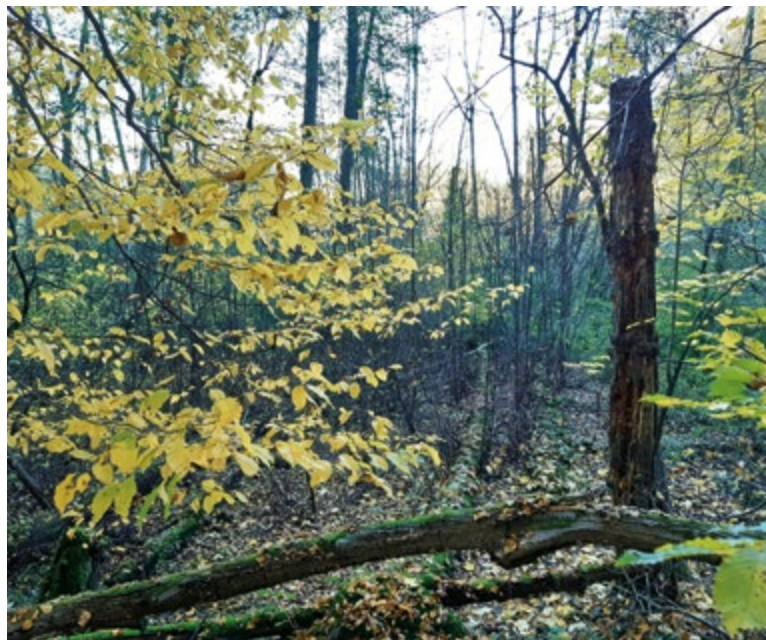
Obr. 9. Mlékovický rybník v současnosti (říjen 2024)  
 Fig. 9. The current state of Mlékovický pond (October 2024)

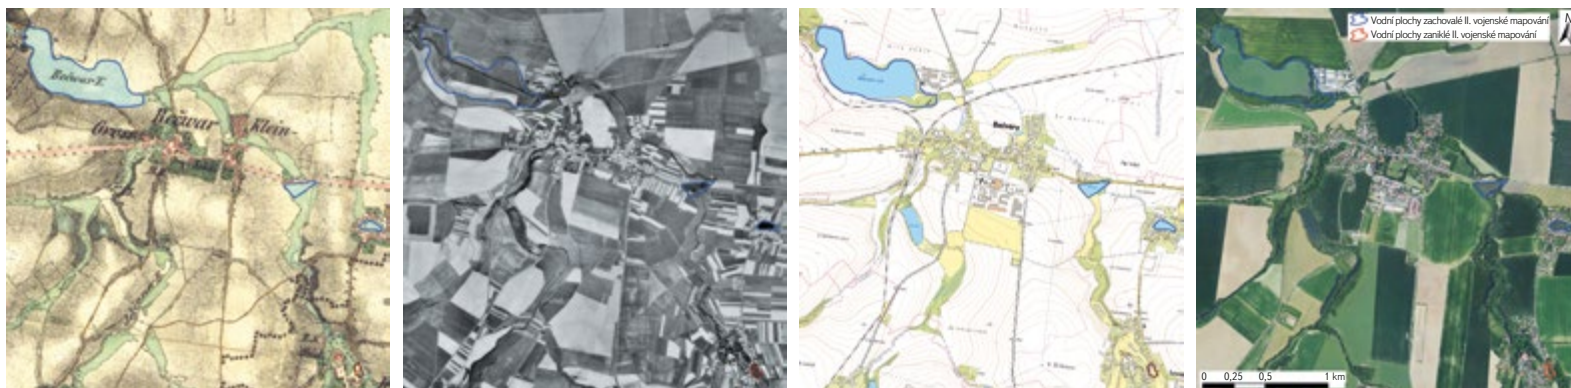
Obr. 10. Porovnání vývoje rybníční soustavy na Bečvářce u Bečváry, včetně okolní krajiny, na mapě II. vojenského mapování, Historické ortofotomapě z padesátých let 20. století, aktuální ZTM 10 a aktuální Ortofotomapě ČR  
 Fig. 10. Comparison of pond system development on the Bečvářka river near Bečváry village, including the surrounding landscape, shown on a map of the 2nd Military Mapping, on a Historical Orthophotomap from the 1950s, on the current ZTM 10, and on the current Orthophotomap of the Czech Republic

Samozřejmě pro interpretaci těchto výsledků je potřeba vzít v úvahu skutečnost, že jde o porovnávání pouze dvou výchozích stavů z hlediska časové stability rybníků. Jedná se o dobu II. vojenského mapování a současnost. Samozřejmě docházelo ke změně rozlohy rybníků vlivem hospodaření, např. v mezidobí mohlo dojít k zazemnění a pozdější následně obnově rybníka. To by mohl být případ Voděradského rybníka, jenž nejenže není na ortofotomapě z padesátých let 20. století zřetelný, ale jeho současná plocha je větší než v minulosti (obr. 7). Původně také docházelo k dlouhodobějšímu vypouštění rybníků za účelem tzv. letnění rybníků nebo jejich odbahňování, případně mohl být snímek pořízen v době výlovu rybníka, takže na archivním leteckém snímku nebyla zobrazena vodní hladina. Taková situace je zachycena v případě Mlýnského rybníka na obr. 10 opět na ortofotomapě z padesátých let 20. století.

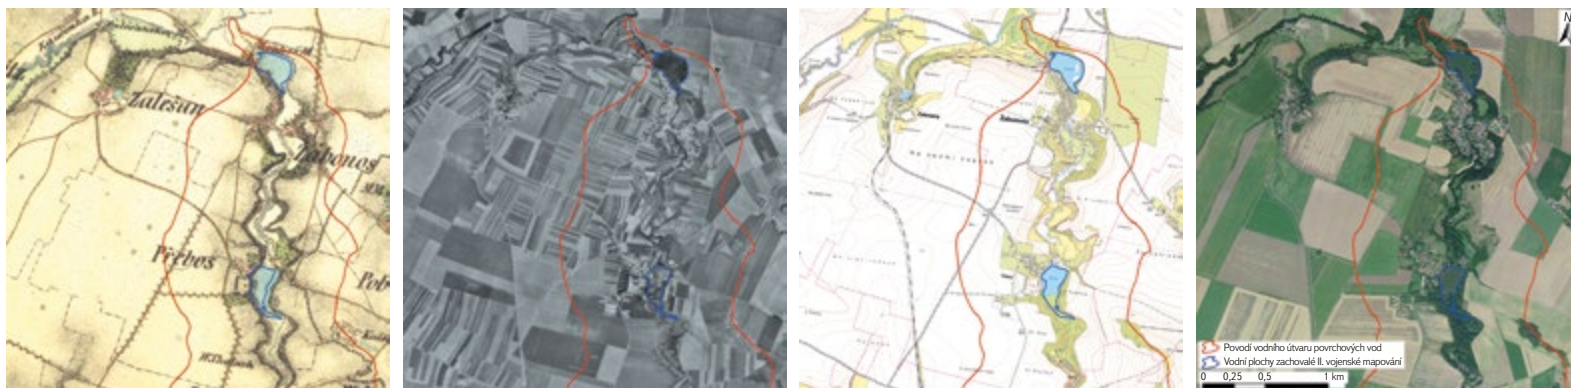
Obr. 11. Porovnání vývoje rybníční soustavy na Bečvářce u Žabonosy, včetně okolní krajiny, na mapě II. vojenského mapování, Historické ortofotomapě z padesátých let 20. století, aktuální ZTM 10 a aktuální Ortofotomapě ČR  
 Fig. 11. Comparison of pond system development on the Bečvářka river near Žabonosy village, including the surrounding landscape, shown on a map of the 2nd Military Mapping, on a Historical Orthophotomap from the 1950s, on the current ZTM 10, and on the current Orthophotomap of the Czech Republic

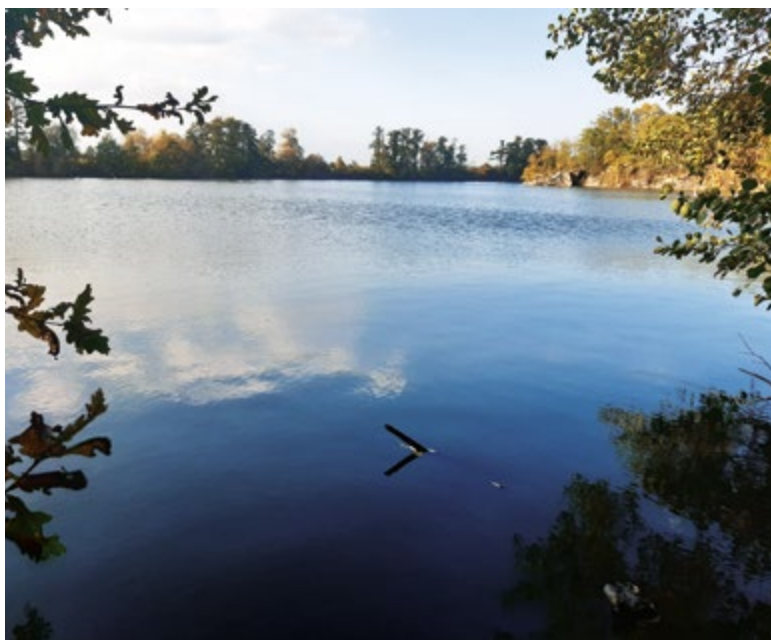
Obr. 12. Rybník Stojespal v současnosti, včetně zaniklé historické části (říjen 2024)  
Fig. 12. The current state of Stojespal pond, including a disappeared historical part (October 2024)

a Bošického rybníka. V současnosti přibýlo oproti stavu zaznamenanému na II. vojenském mapování v povodí Bečvářky pět rybníků s rozlohou nad 0,5 ha. Dva rybníky zbudované těsně za sebou (Horní a Dolní Kunvald) byly pro hodnocení vývoje rybníční soustavy na Bečvářce uvažovány jako jeden objekt. Horní a Dolní Kunvald jsou na horním toku Bečvářky a rybník Utopenec je na střední Bečvářce u Mlékovic za Stojespalem (obr. 5 a 7). Svou rozlohou se řadí hned za největší rybník v povodí – Mlýnský rybník u Bečvár. Mezi středně velké rybníky patří Bosňák na Drahobudickém potoce (obr. 10). Nejmenší nové rybníky jsou v Drahobudicích a Dolních Chvatlinách. Celková rozloha současných rybníků je cca o 11 ha větší než rozloha rybníků historických, a to i přesto, že téměř všechny jednotlivé historické rybníky měly rozlohu větší než nyní (obr. 5, tab. 5). Z porovnání mapových podkladů je patrné, že toto zmenšení ploch jednotlivých rybníků je způsobeno zarůstáním litorálního pásma daného historického rybníka. To lze zřetelně pozorovat zejména u rybníků Mlýnského, Rybníka a Stojespalu (obr. 7, 10 a 11). Současný stav rybníků Stojespal, Utopenec, Rybník, Rozkoš, Mlýnský a Bosňák je znázorněn na obr. 12–17.

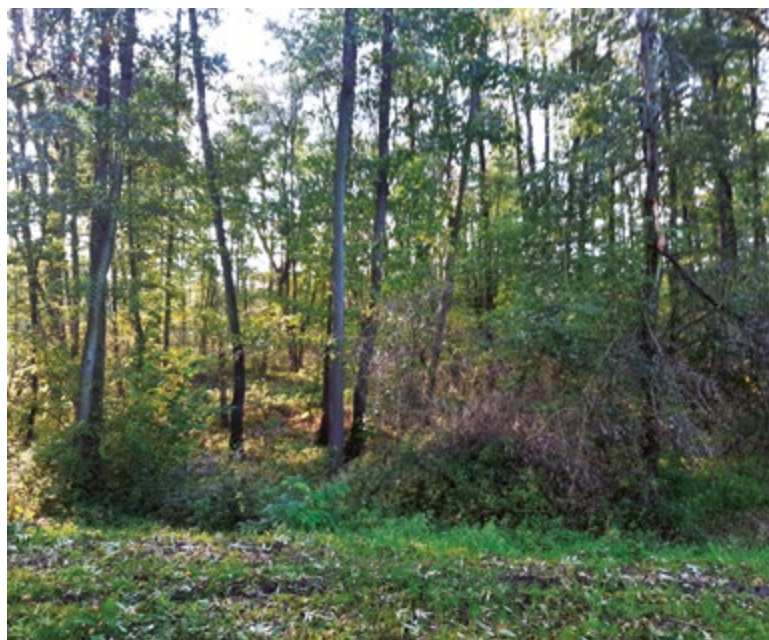
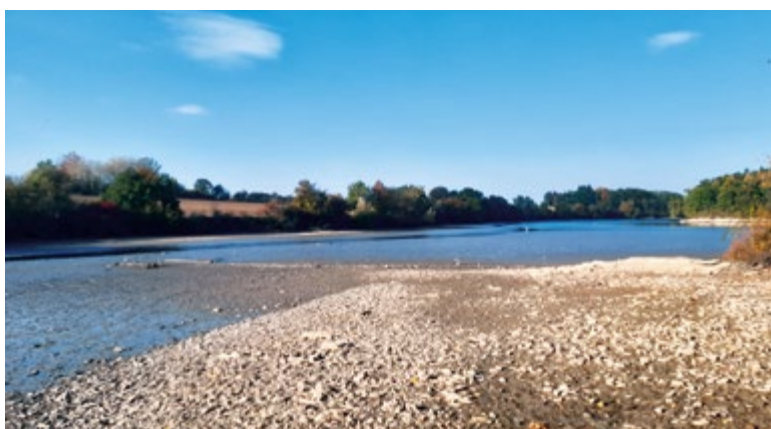
Obr. 13. Rybník Utopenec v současnosti (říjen 2024)  
Fig. 13. The current state of Utopenec pond (October 2024)

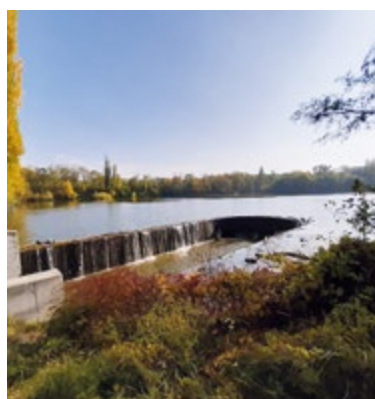
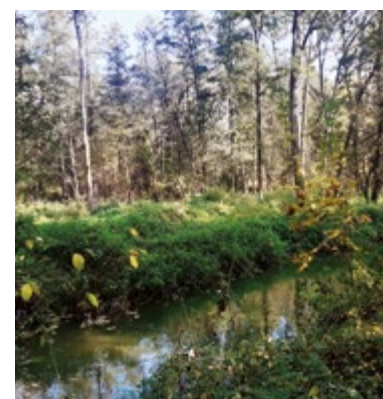
Obr. 14. Současný stav rybníka Rybník, včetně zaniklé historické části (říjen 2024)  
Fig. 14. The current state of Rybník pond, including a disappeared historical part (October 2024)

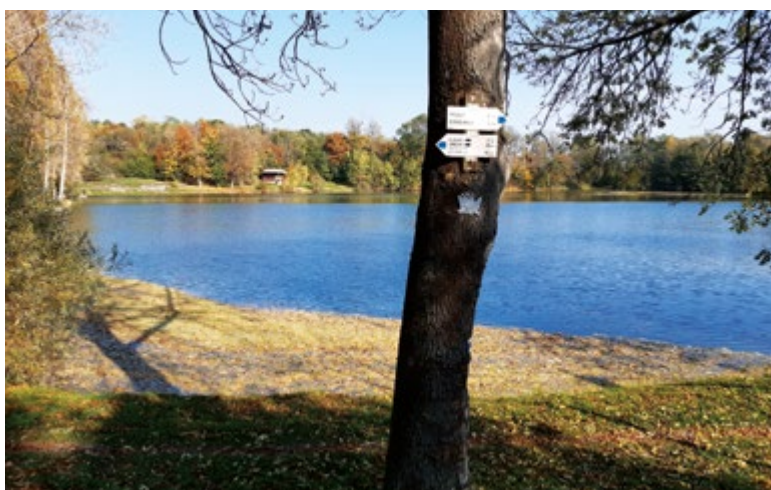
Obr. 15. Rybník Rozkoš v současnosti (říjen 2024)  
Fig. 15. The current state of Rozkoš pond (October 2024)

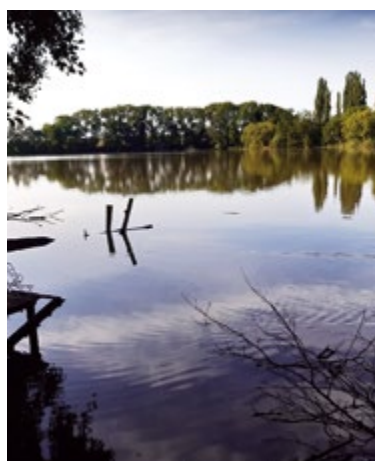
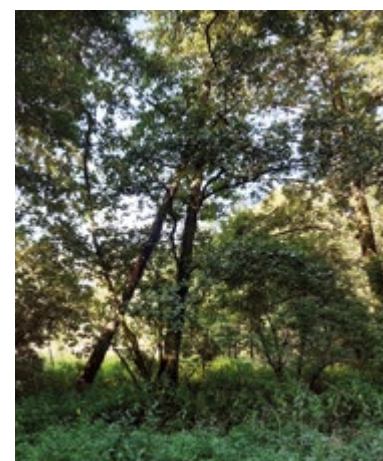
Obr. 16. Současný stav Mlýnského rybníka, včetně zaniklé historické části (srpen 2024)  
Fig. 16. The current state of Mlýnský pond, including a disappeared historical part (August 2024)

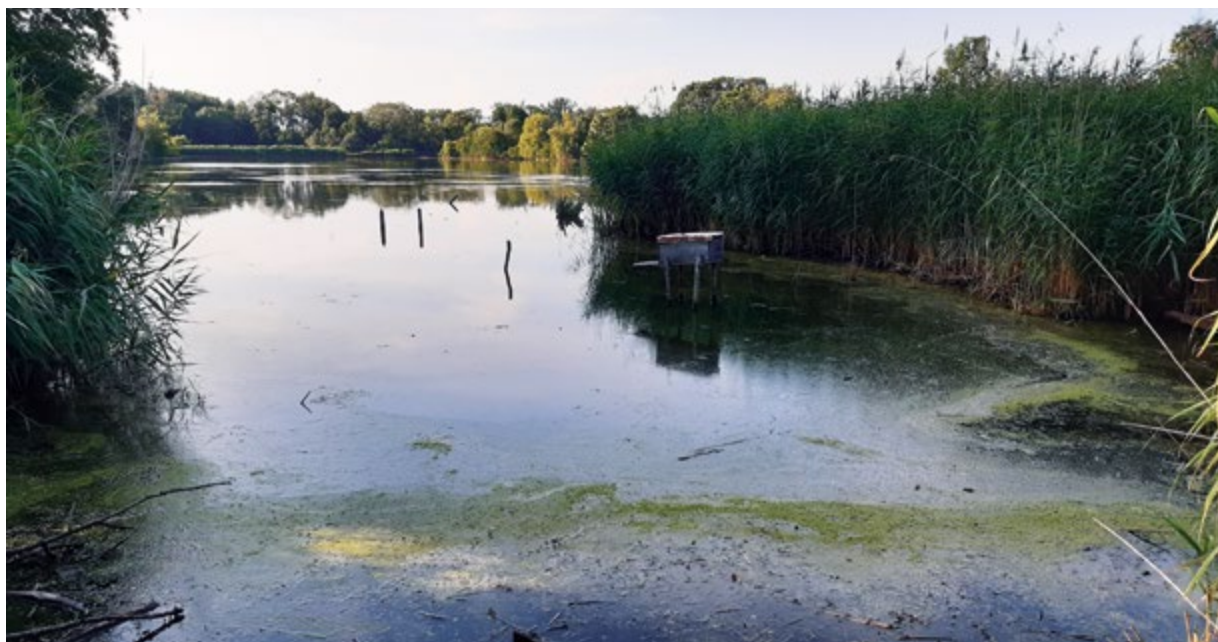
Obr. 17. Rybník Boshňák v současnosti (srpen 2024)

Fig. 17. The current state of Boshňák pond (August 2024)

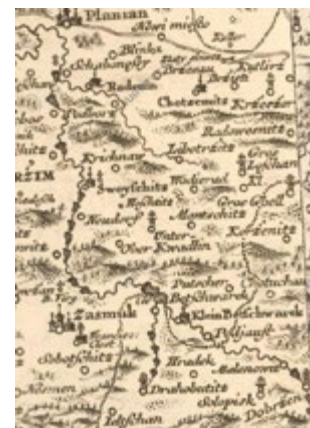
Obr. 18. Zobrazení rybníční soustavy v povodí vodního útvaru Bečvářka na Müllerově mapě Čech [15]

Fig. 18. The pond system in the Bečvářka water body basin on Müller's map of Bohemia [15]

Na obr. 18 je pak zachycen stav rybníků na Müllerově mapě Čech. Z této mapy lze usuzovat, že sedm největších historických rybníků na Bečvářce existovalo i v době Müllerova mapování. Navíc z mapy vyplývá, že v místě současného rybníka Utopenec se vyskytoval menší rybník, ačkoli na mapě II. vojenského mapování tento rybník není zaznamenan. Na Drahobudickém potoce je zakreslena soustava čtyř rybníků, ani jeden z nich však zřejmě neodpovídá současné lokalizaci stávajících dvou rybníků.
